# 营口钢铁有限公司一号高炉“6·22” 较大灼烫事故调查报告

2023 年 8 月 22 日

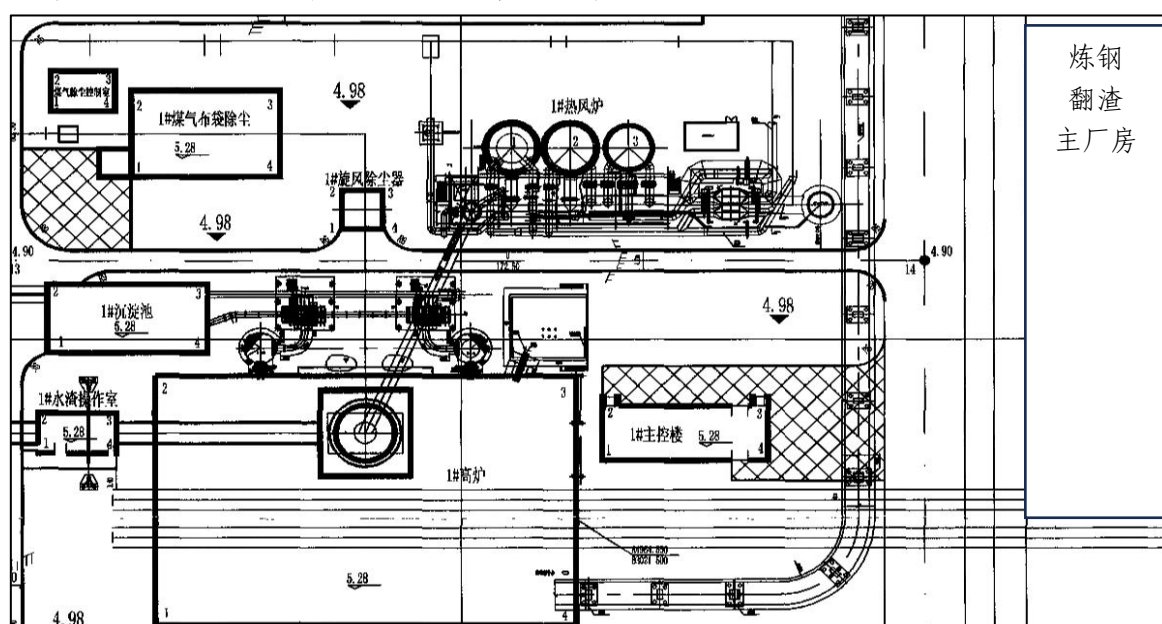
图 4 事故高炉区域布置图

39.5m), 为四层钢砼结构, 东、西两侧设楼梯间。一层为电气室, 东西各设置一个交接班打卡地点; 二层为办公室、更衣室(靠近高炉本体侧), 二层楼梯间设置淋浴间(已停止使用。经调查查明, 事故当天交接班人员擅自开启使用); 三层为 PLC 室、操作室; 四层为厂部办公室。事故高炉区域布置见图 4。

但在事故救援处置过程中，也反映出营口钢铁日常培训教育及应急救援演练流于形式，专业能力不强、应急救援不力等问题。一是炼铁厂编制的应急救援预案存在重大漏洞，事故发生后，未能第一时间通知到现场所有人员并及时组织撤离疏散，且疏散通道选择错误，所有死亡的企业员工均在靠近高炉一侧的主控楼楼梯间内被灼伤致死。二是在救援处置过程中，营口钢铁相关人员在管路排查、远程关阀断料等技术环节上耗时长、专业性不强，许多安全措施均在现场救援指挥部、应急部工作组及专家组指导下，才逐步开展实施。

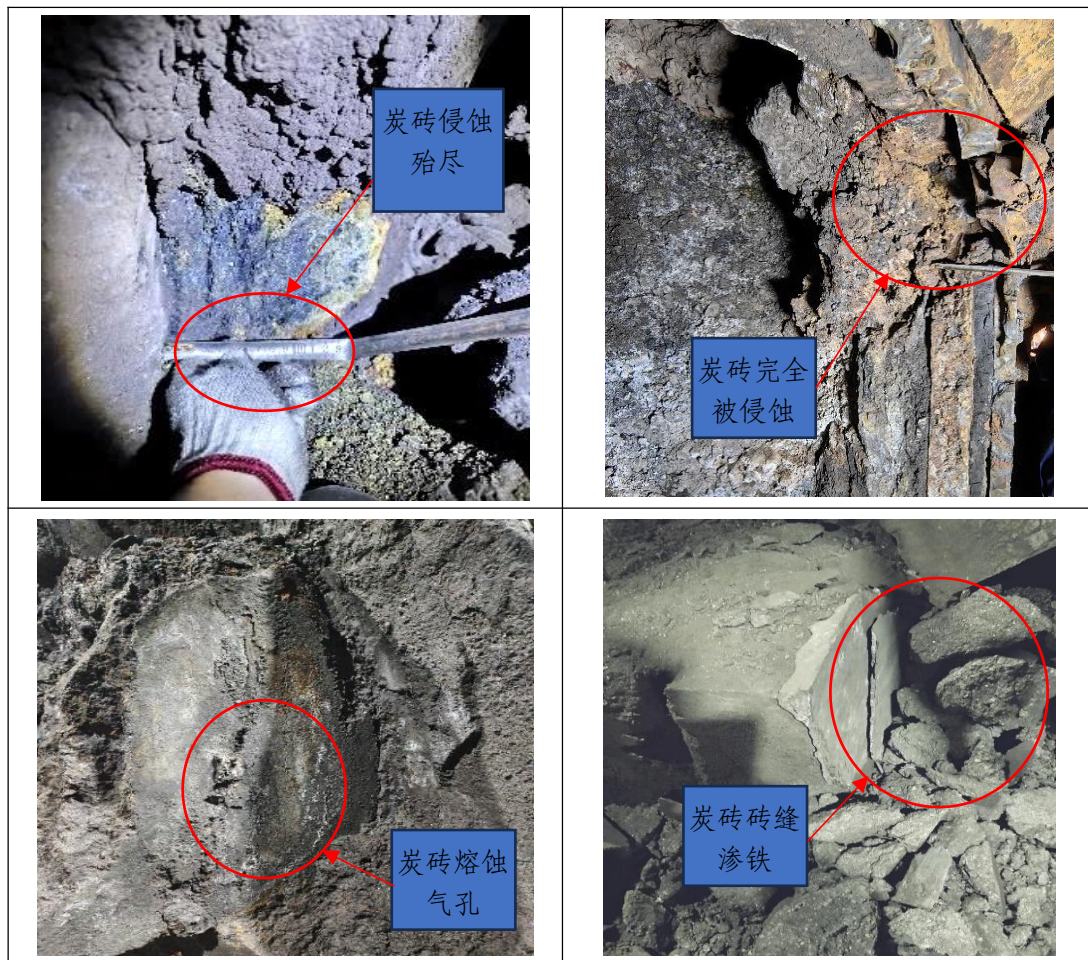
图5 事故高炉喷爆部位炭砖侵蚀情况图

经综合分析认定：事故高炉炉缸耐材侵蚀严重，未根据实际炉况及时停炉大修，依然采用高强度冶炼；长期对高炉本体安全监测参数管理缺失；薄弱处耐火材料侵蚀殆尽（炭砖侵蚀情况见图5），导致高温铁水烧损冷却壁漏水，冷却水与铁水接触迅速汽化发生爆震，进一步熔蚀灌浆层和炉壳，诱发炉缸烧穿；从炉缸喷出的高温液态渣铁烧漏炉基区域冷却水管，泄漏的冷却水与覆盖的液态渣铁接触发生剧烈爆炸。

经现场勘察：炉缸烧穿喷爆部位北侧原本 905mm 的炭砖被侵蚀至 200mm~400mm，最薄弱处已被完全侵蚀；炉缸烧穿喷爆部位南侧基本在 200mm~300mm，最薄弱部位炭砖仅剩 100mm 左右；高炉炉缸南侧出现大范围内环向疏松夹层，根据疏松层取样检测结果：炉缸环炭环裂疏松层中含有钾、钠、铅、锌有害金属元素总含量 40.01%，其中锌含量高达 37.71%。渗透到炭砖微隙内部的金属锌在高温环境下被氧化后体积膨胀，在炭砖内部产生内应力，使炭砖砌体在竖直、水平方向产生较大的体积膨胀，破坏了炭砖组织，引起炭砖粉化、蓬松，形成炭砖环裂疏松层。事故高炉炉缸南侧环向疏松夹层见图 6。

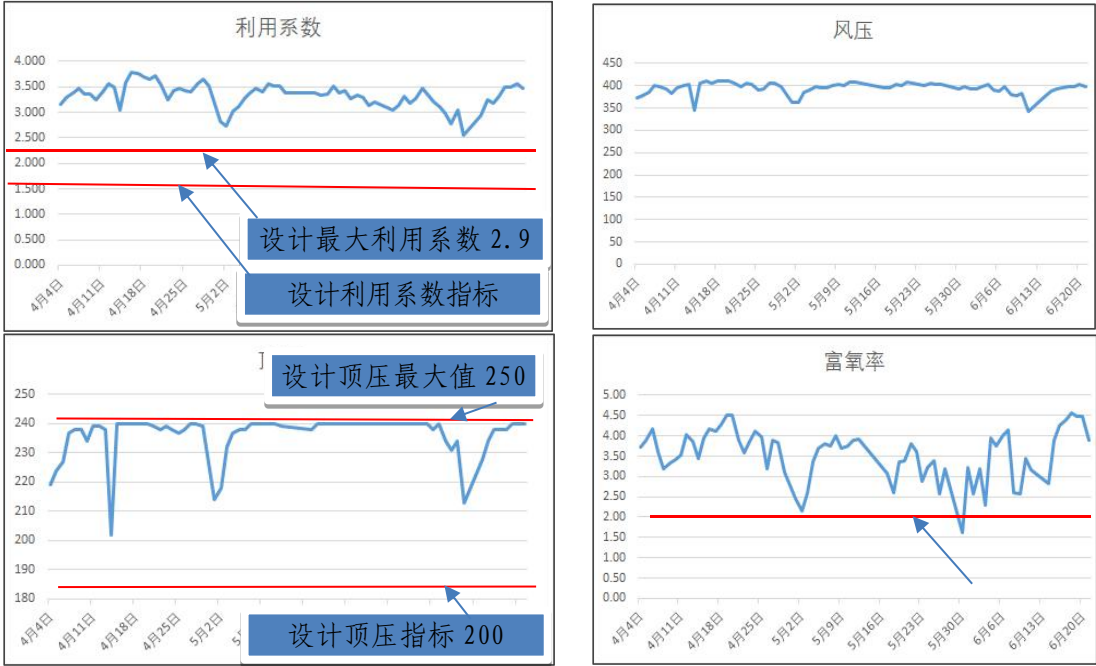
图 7 事故高炉日生产操作数据统计对比图（2023 年 4-6 月）

况监测、定期钒钛矿护炉等措施，无视设计指标和设计限值进行强化冶炼<sup>[1]</sup>以实现高产量。事故高炉采用的高顶压和高富氧强化冶炼操作，虽然有利于提高产量，但对炉缸工况产生不利影响。一是加剧了渣铁对耐火材料的冲刷侵蚀，尤其是炉缸区域耐火材料的侵蚀。二是使得炉底、炉缸承受更高的热应力和渗透作用，导致高温熔融物、高温煤气窜入耐火砖缝隙，极大地加剧了耐火材料侵蚀进程。炉役末期高强度冶炼是造成本次事故的根本原因。事故高炉日生产操作数据见图 7。

[1] 根据 1#高炉 2023 年 4 月至 6 月的每日生产操作数据统计表明，平均利用系数约为  $3.3 \text{ t}/(\text{m}^3 \cdot \text{d})$ ，远高于设计利用系数  $2.455 \text{ t}/(\text{m}^3 \cdot \text{d})$ ，而且超出设计最大利用系数  $2.9 \text{ t}/(\text{m}^3 \cdot \text{d})$ ；平均顶压  $236 \text{ kPa}$ ，远高于炉顶设计操作压力指标  $200 \text{ kPa}$ ，长期接近炉顶最大允许操作压力限值  $250 \text{ kPa}$ ；平均富氧率  $3.55\%$ ，高于富氧率设计指标范围  $2\% \sim 3\%$  的上限。
