# 蒙自红河钢铁有限公司动力能源厂煤气柜防腐项目“9·30”较大坠篮事故调查报告

2021年9月30日13点10分许，位于红河州蒙自市雨过铺街道办事处蒙自经济技术开发区红河钢铁有限责任公司动力能源厂内，承接煤气柜防腐作业的润弘建设有限公司发生吊篮坠落事故，共造成5人死亡，直接经济损失516.18万元。

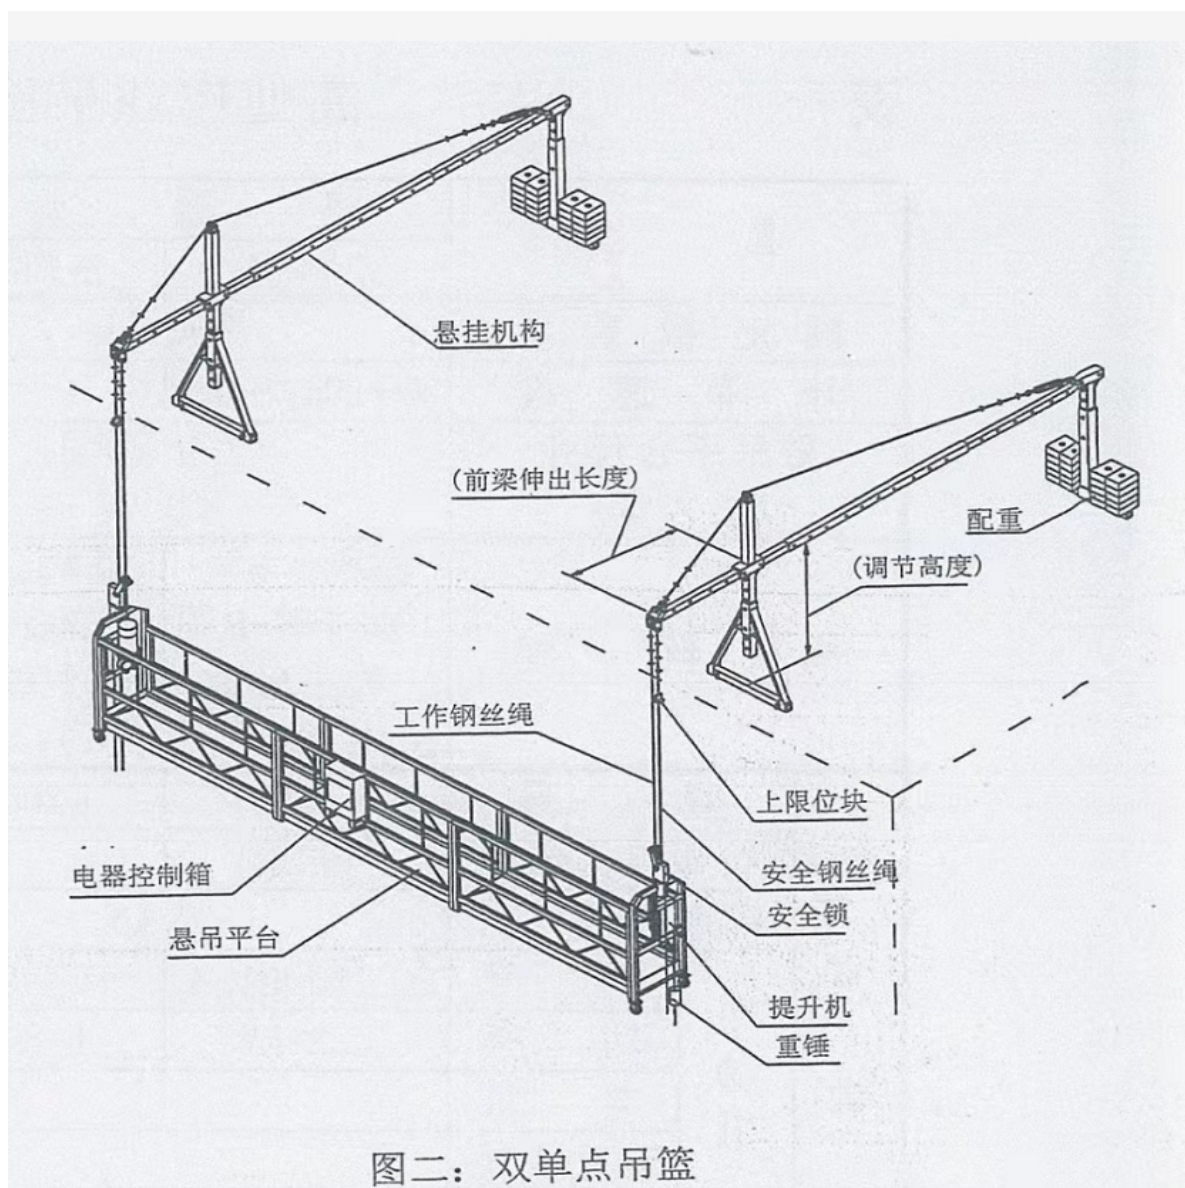
图 1：吊篮正确安装简图

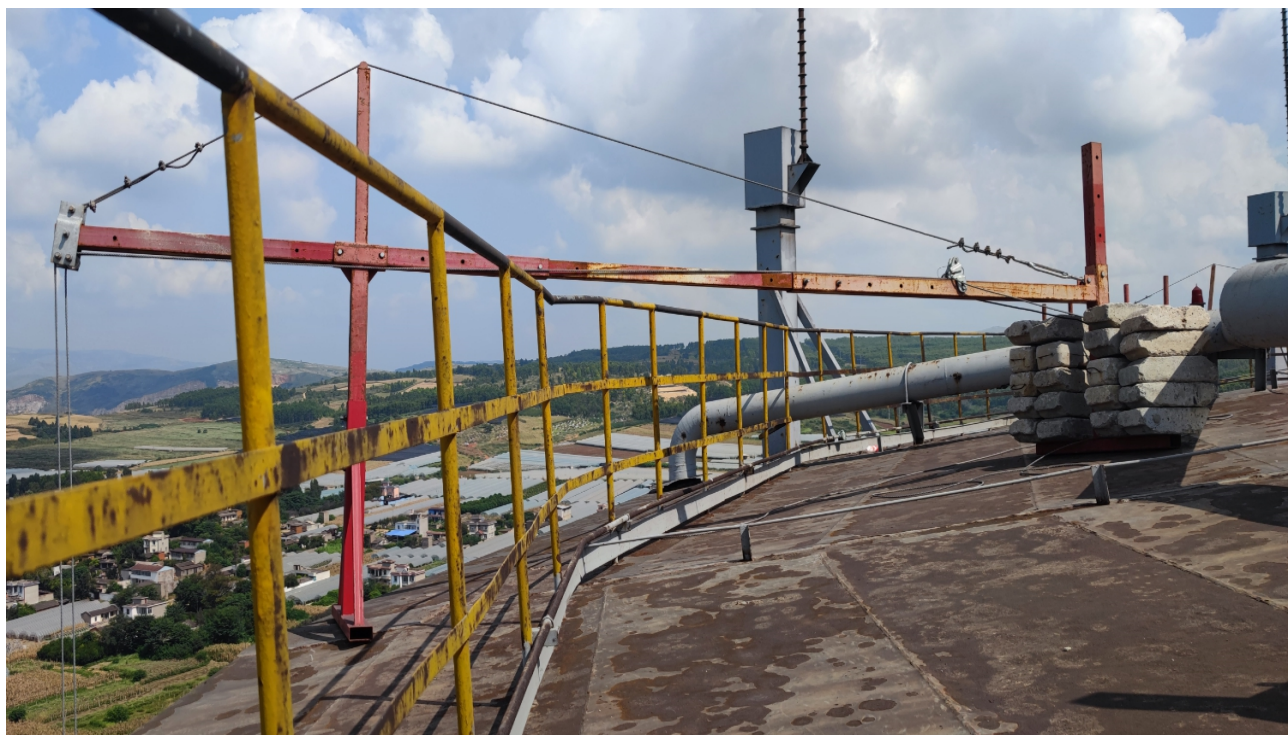
图 2：1 号煤气柜斜面屋顶安装的悬挂机构

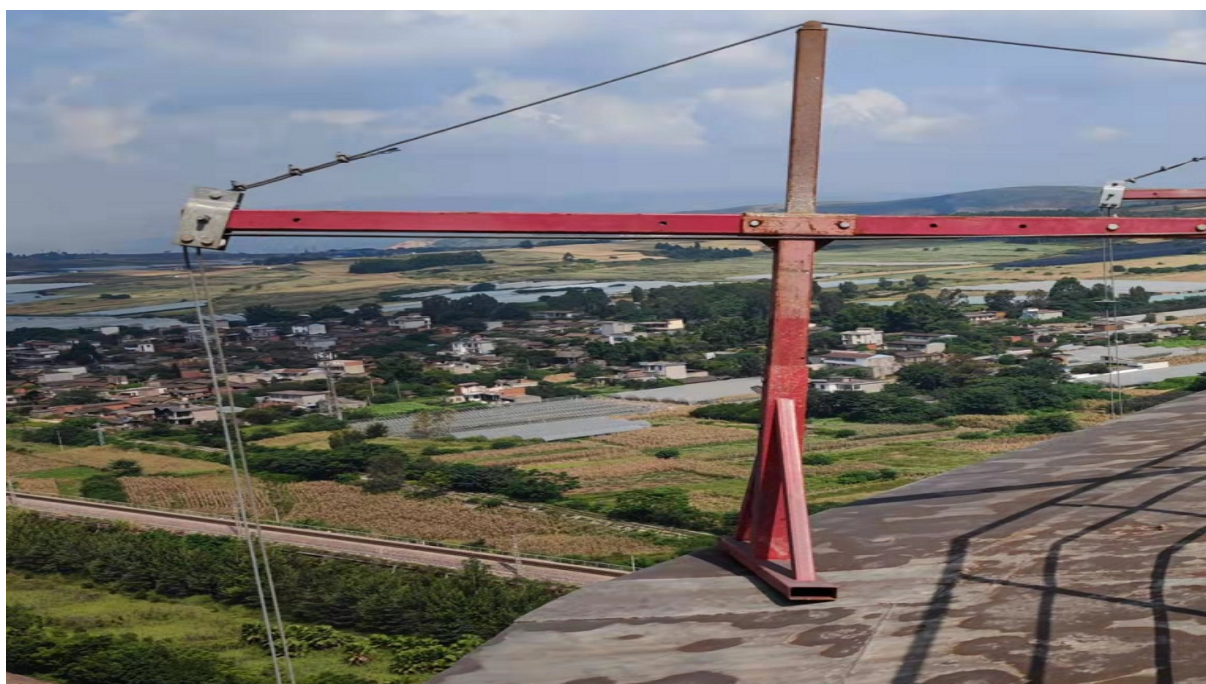
图 3：1 号煤气柜斜面屋顶安装的前立柱底面未找平

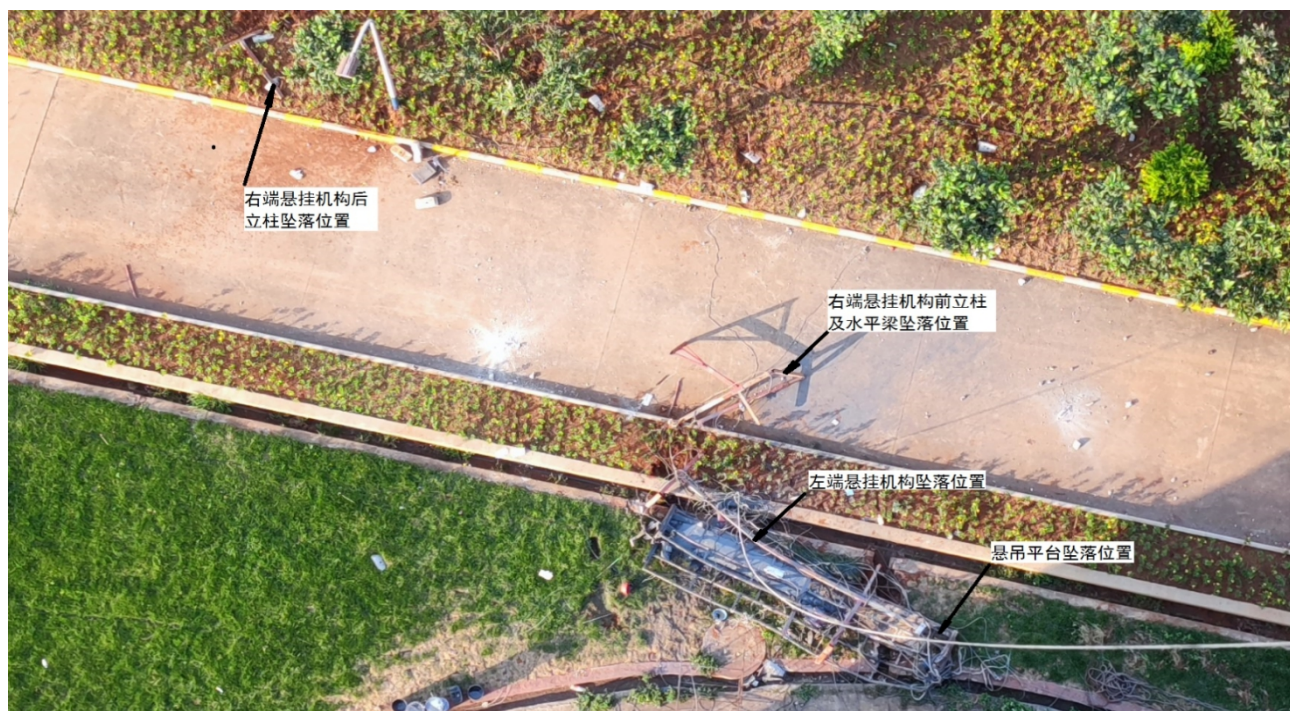
坠落地面的悬吊平台距离煤气柜边缘约 3 米左右，一个悬挂机构压在悬吊平台上，悬挂机构已变形（未断裂），周围有安全帽、打磨机等物品；另一个悬挂机构前梁、前立柱等部件断裂落在离悬吊平台约 2 米左右，后立柱断裂落在路对面绿化带，离悬吊平台约 8 米左右，后立柱周围有坠落的配重水泥块，详见图 4。

图 4：2 号吊篮坠落现场（面向煤气柜）

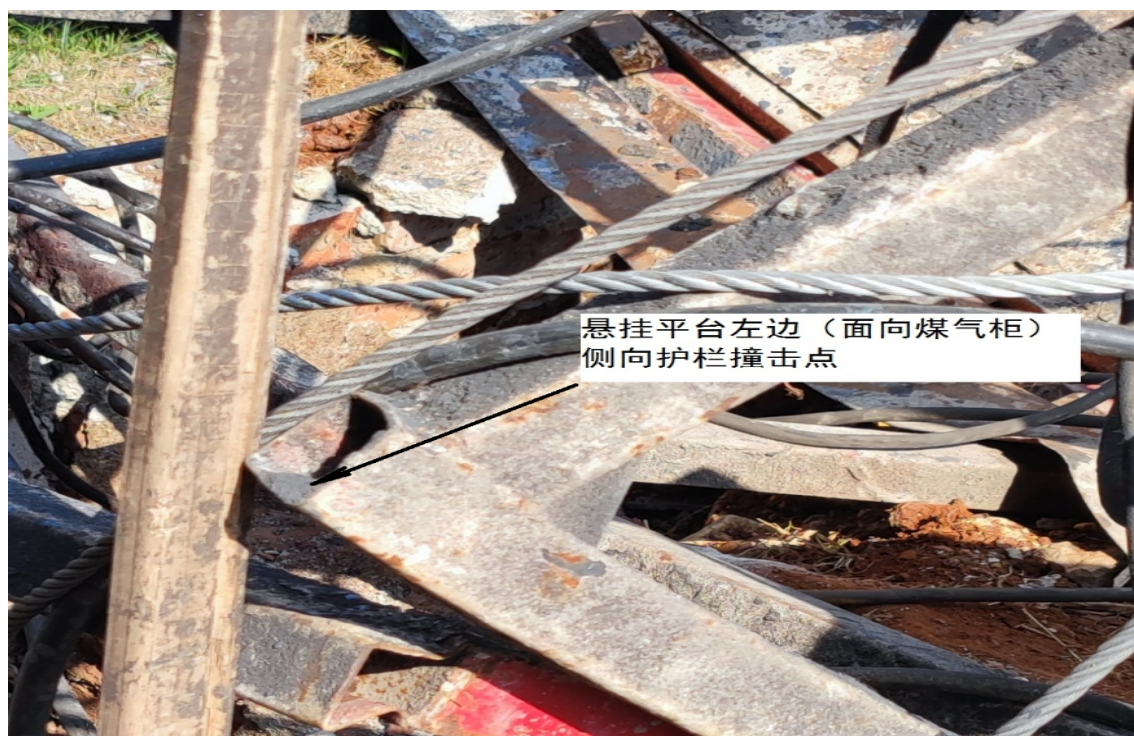
2、悬吊平台上升过程中因操作人员操作不当，导致悬吊平台左边（面向煤气柜）侧向护栏直接顶到煤气柜屋面挑檐底部，产生反作用力，进而增大工作钢丝绳的拉力，导致左边悬挂机构滑移、失稳，右边悬挂机构连同配重被巨大的拉力同时拉倒，吊篮瞬间倾覆坠落，详见图 5、图 6、图 7、图 8、图 9；

图 5：2 号吊篮悬吊平台左边（面向煤气柜）侧向护栏与煤气柜屋面挑檐底部撞击点

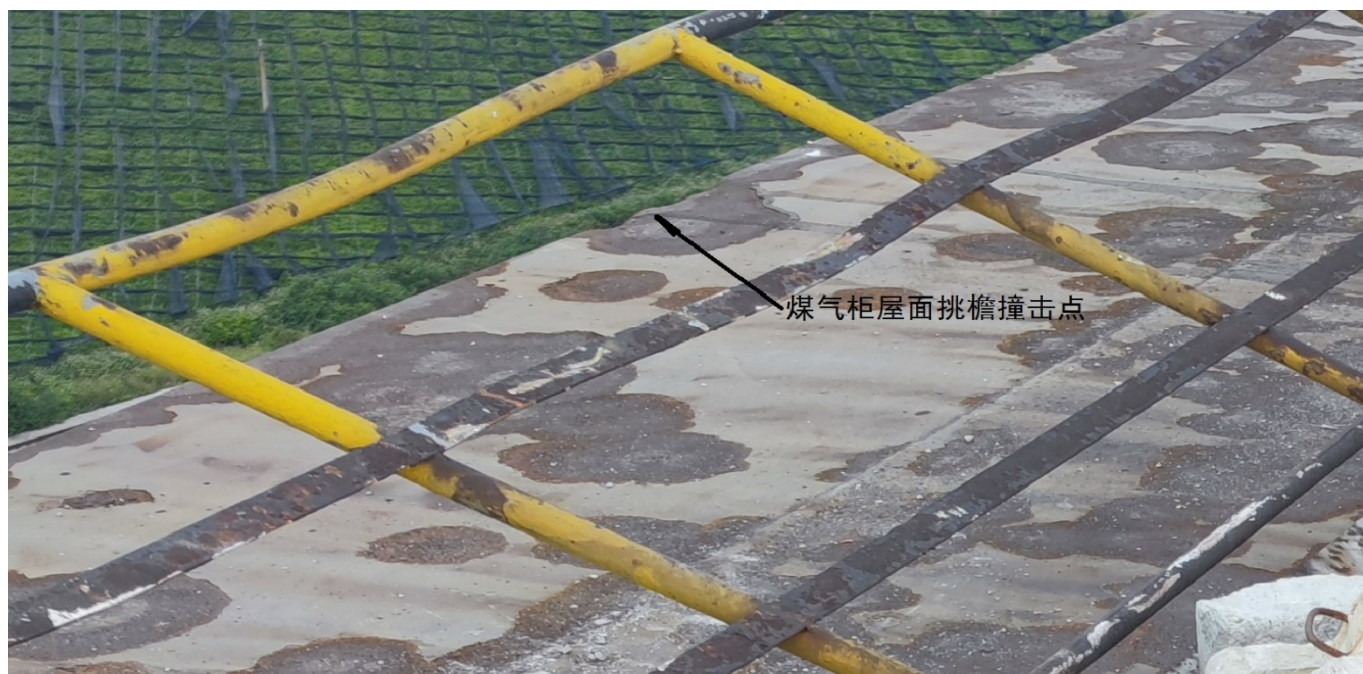
图 6：煤气柜屋面挑檐顶部被悬吊平台左边（面向煤气柜）侧向护栏撞击点

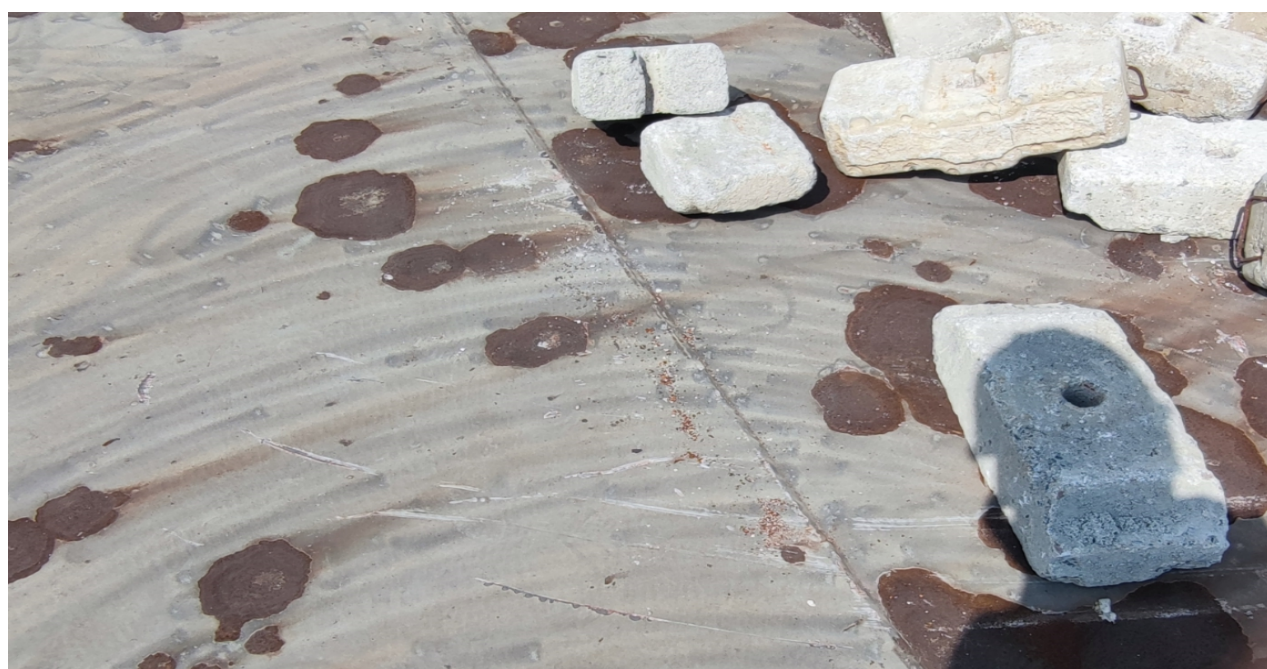
图 7：2 号吊篮左边（面向煤气柜）悬挂机构后立柱移位时与煤气柜顶的摩擦痕迹

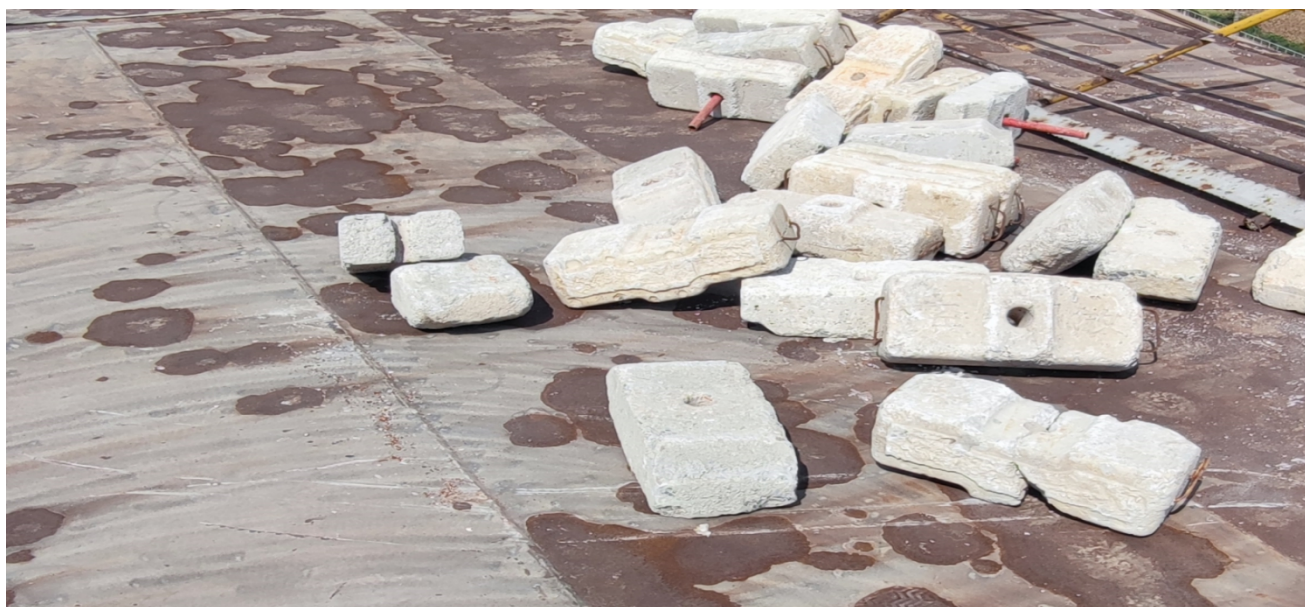
图 8：2 号吊篮左边（面向煤气柜）悬挂机构后立柱移位时与煤气柜顶的摩擦痕迹

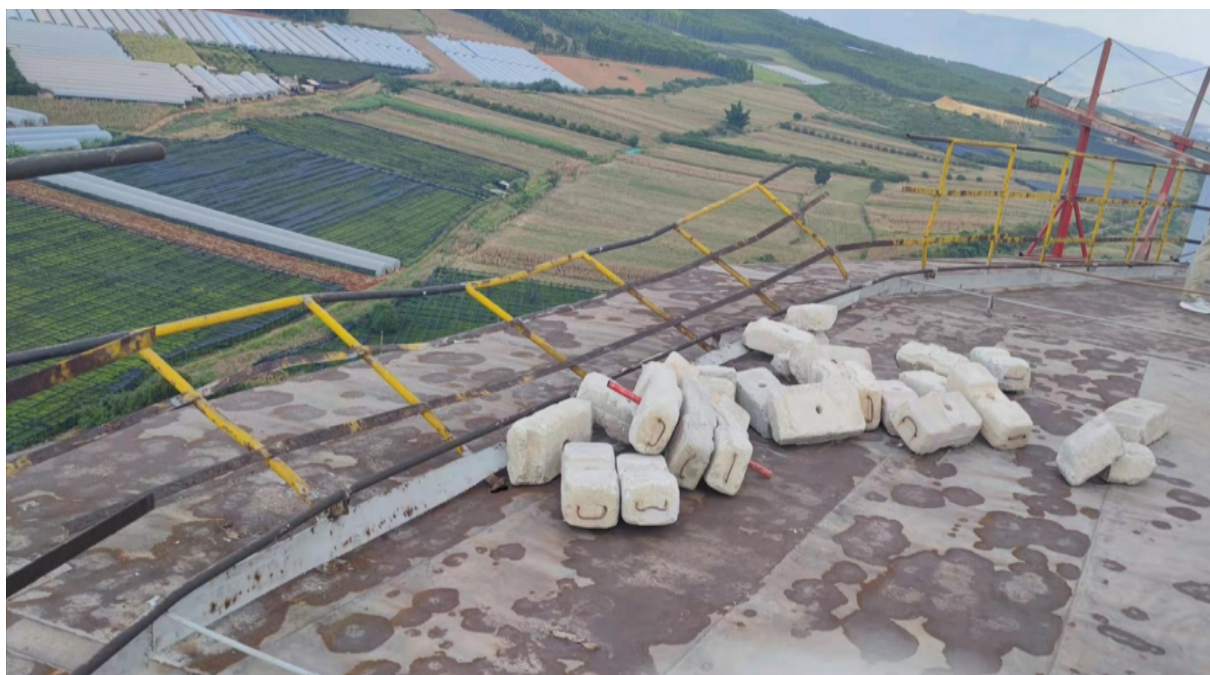
图 9：2 号吊篮煤气柜顶遗留下左端（面向煤气柜）悬挂机构部分配重重块

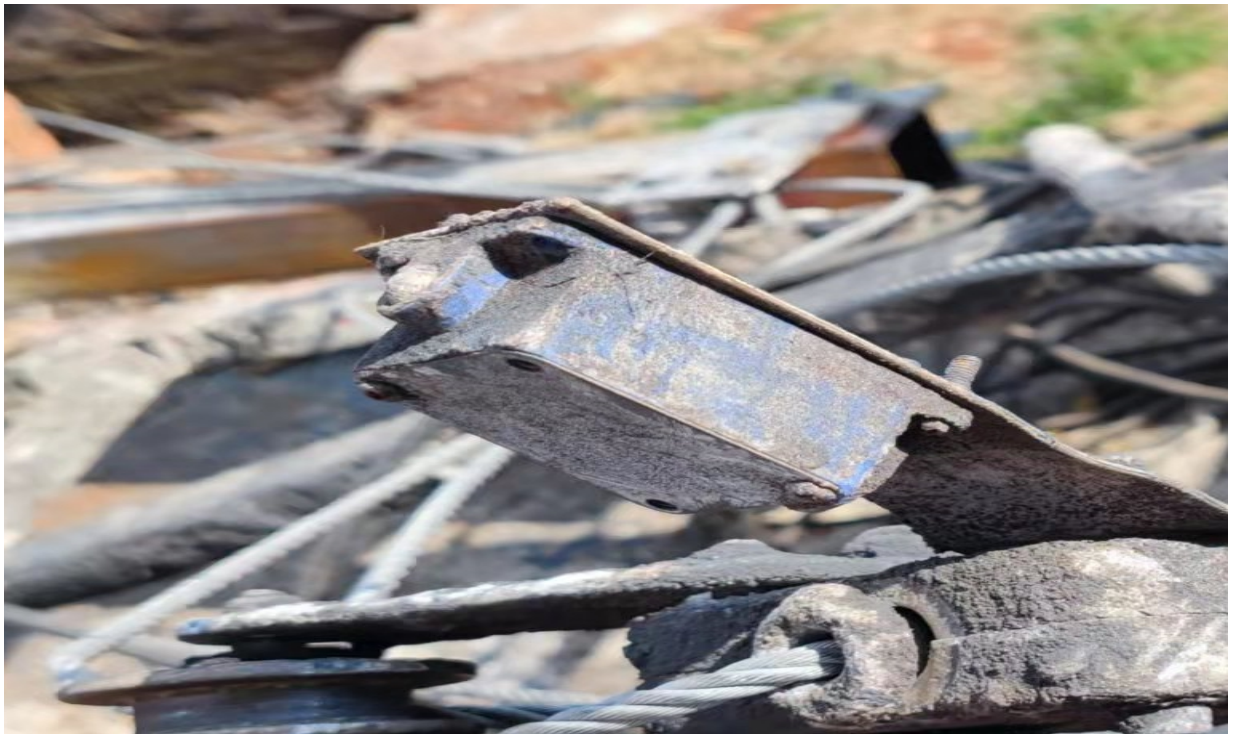
5、未安装上限位块，上限位器失效。经事故现场勘查，上限位器左右各一个，与之配套安装的两个上限位块均没有安装。其中，左边（面向煤气柜）上限位器触点不能自动复位，详见图 10。

图 10、2 吊篮坠落吊篮失效的上限位器，触头不能伸出

10.上限位器主要为了吊篮电箱出现问题且吊篮一直在上升时，当上升到钢丝绳末端的限位片时，限位器工作，切断电机电源，使其停止上升。经现场专家组现场勘查，上限位器触点不能自动复位。

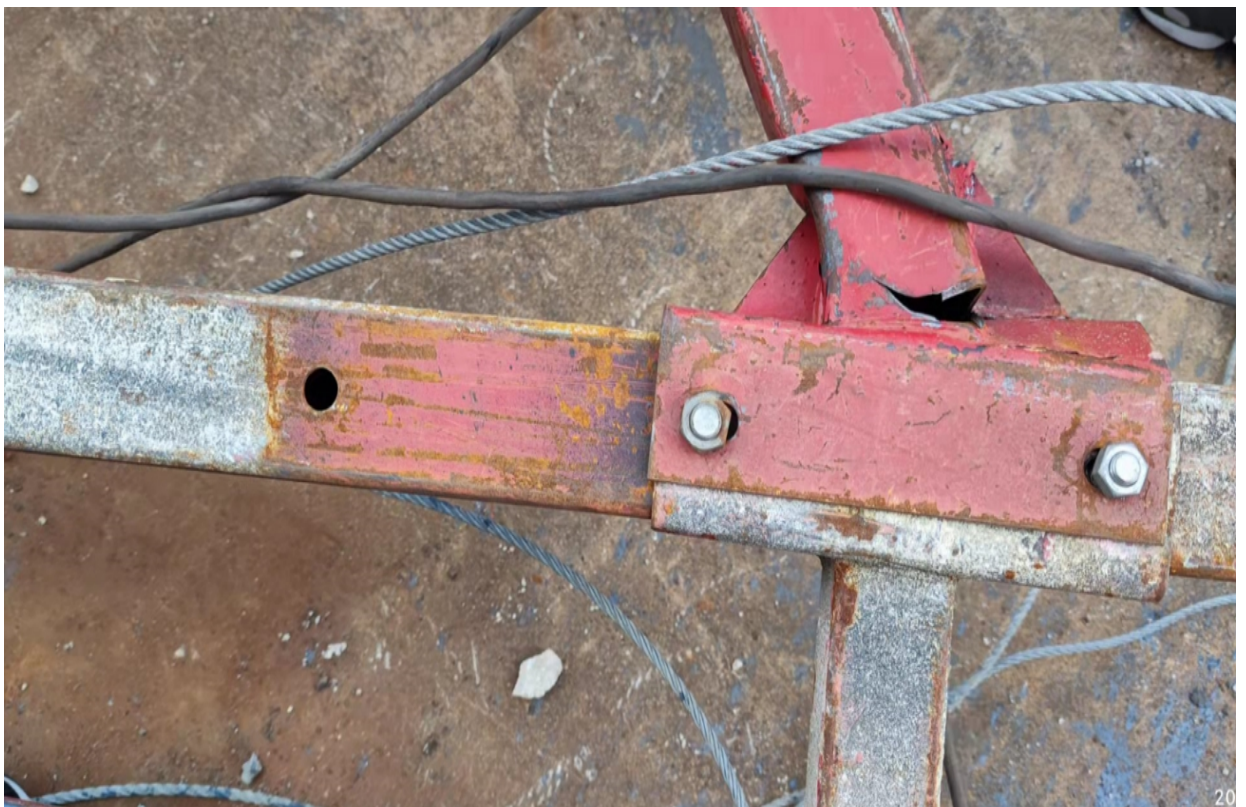
4、左、右悬挂机构（面向煤气柜）悬前梁长度不一致，经对事故吊篮现场测量，左边安装长度为 1250mm，右边安装长度为 1450mm，在悬吊平台运行过程中产生水平偏斜，详见图 11；

图 11:2 号吊篮右端悬挂机构前梁比左端悬挂机构前梁长 200mm

11.经专家组现场测量，挂机构左边长度为 1250mm，右边长度为 1450mm。

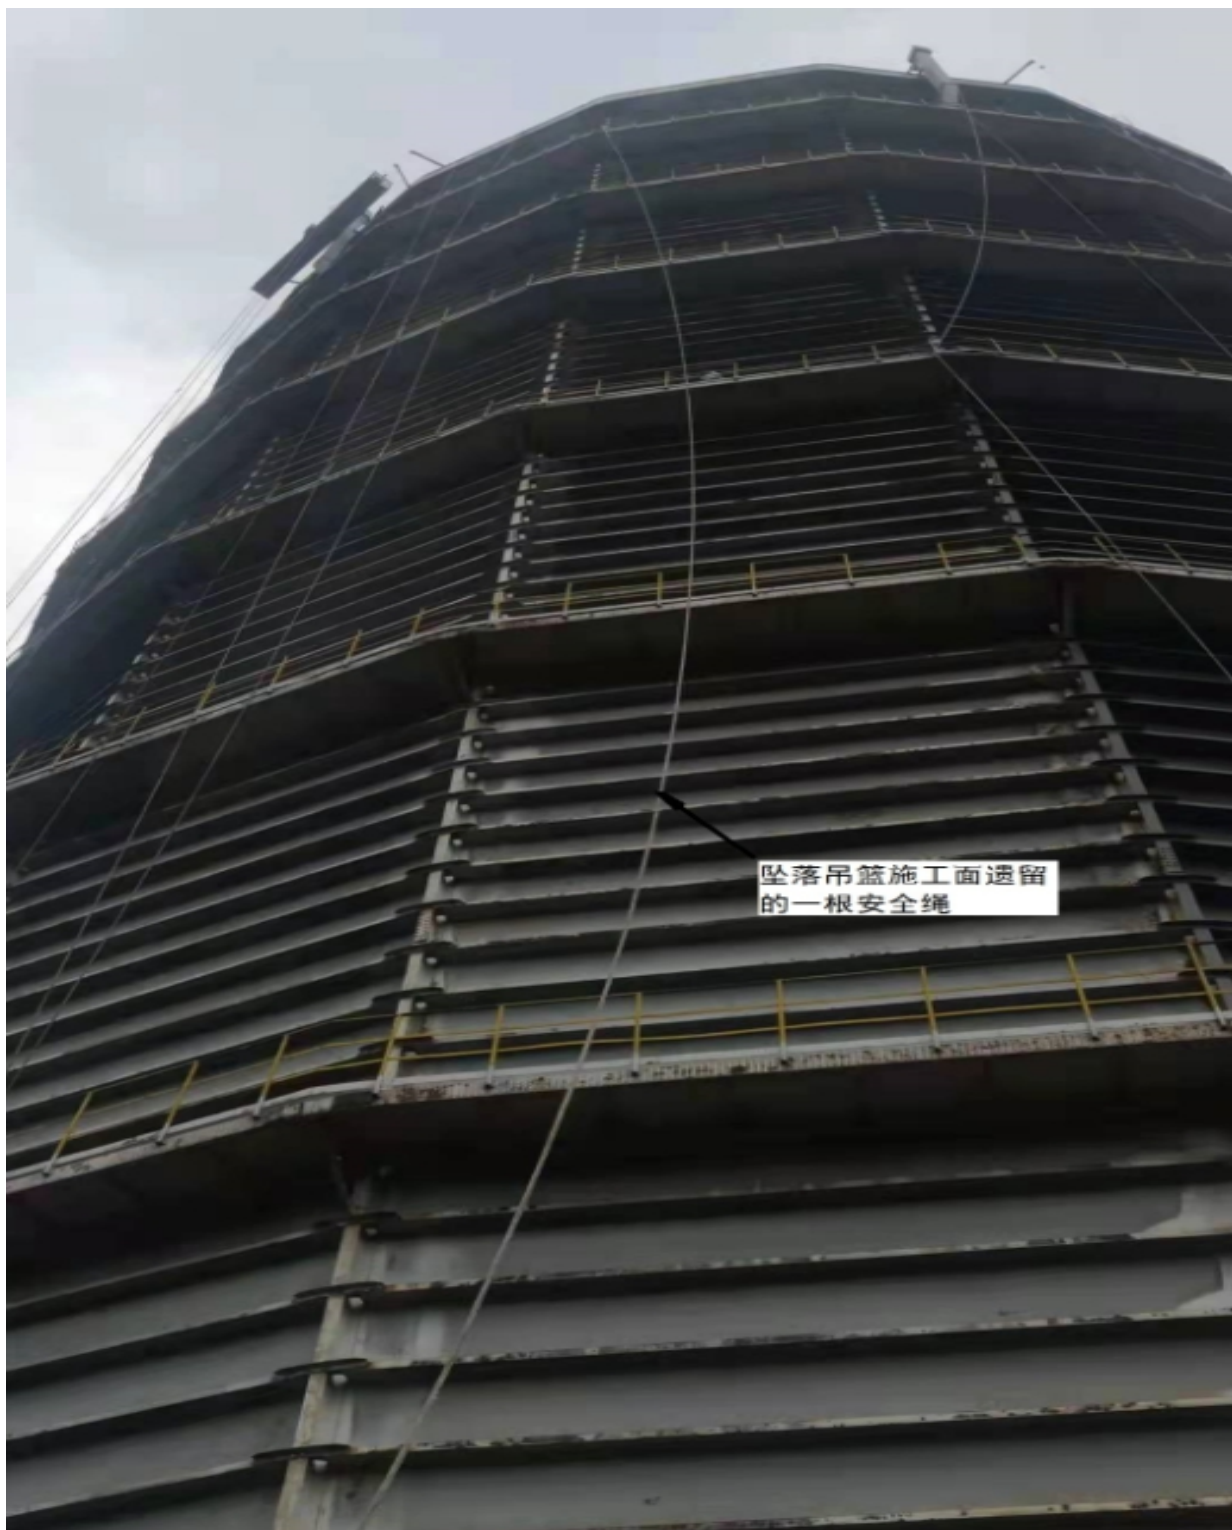
3、未按规定设置安全绳，现场勘查仅有一根安全绳，且固定在离地面 61 米处的煤气柜上，低于事故发生时悬吊平台所处位置，不符合《高处作业吊篮安装、拆卸、使用技术规程》JB/T11699-2013 中第 3.14 条规定，详见图 12；

图 12：煤气柜外形

9.《高处作业吊篮安装、拆卸、使用技术规程》JB/T11699-2013 中第 3.14 条规定：安全大绳是指悬挂在建筑结构上并与安全带和自锁器配套使用，防止人员坠落的防护绳具。经专家组现场勘查，现场仅有一根安全绳，但有 5 人同时作业。
