## 蒸湘街道承龙·大名城小区"5·30"

### 一般高处坠落事故调查报告

2024年5月30日10时20分许，蒸湘街道承龙·大名城小区X栋X单元26楼2XXX室装修过程中，发生一起高处坠落事故，造成1人死亡，直接经济损失约82万。

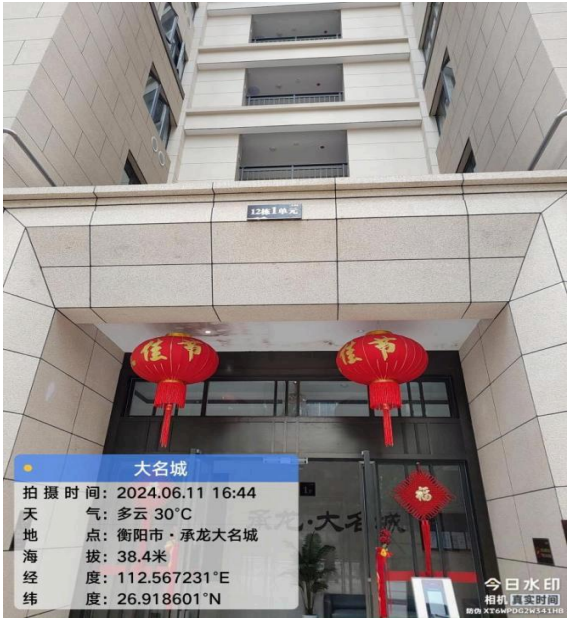
图1 发生事故的X栋X单元

该项目位于承龙·大名城小区X栋X单元26楼2XXX室(见图1)，现场查看，室内厨房西面修砌一堵高0.95m，长1.28m，宽0.1m的砖墙，砖墙与房顶梁空高1.55m。当时作业打墙高度（墙体顶部至打墙中心）约为1.4m。（见图2、图3）

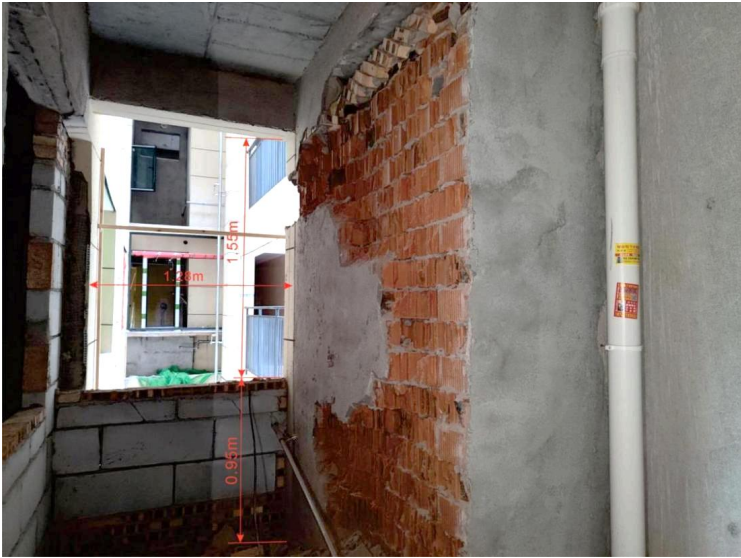
图2 2XXX室厨房打墙施工作业现场（室内）

经调查认定，本次事故的直接原因是徐某鸾（死者）安全意识不足，在临边打墙作业时未系安全绳，失稳从未装防坠设施的窗口坠落至地面，导致直接死亡。

**1. 当事人徐某鸾（死者）风险隐患辨识能力不足**，未按高处作业要求佩戴好劳动防护用品，冒险在未安装防坠护栏、未安装防坠安全网、未安装高处作业操作平台的临边打墙作业。

**四要进一步强化风险辨识与管控。**事故单位要加强对存在重大安全隐患的作业环节和部位的风险辨识与重点管控，对有可能发生的事故风险进行预判，制定相应的风险管控措施。重点要针对可能存在的不安全因素，健全完善作业现场隐患排查治理制度，制定详细的专项作业操作安全方案，及时发现并消除事故隐患，确保作业前防护措施到位再作业，防患于未然。

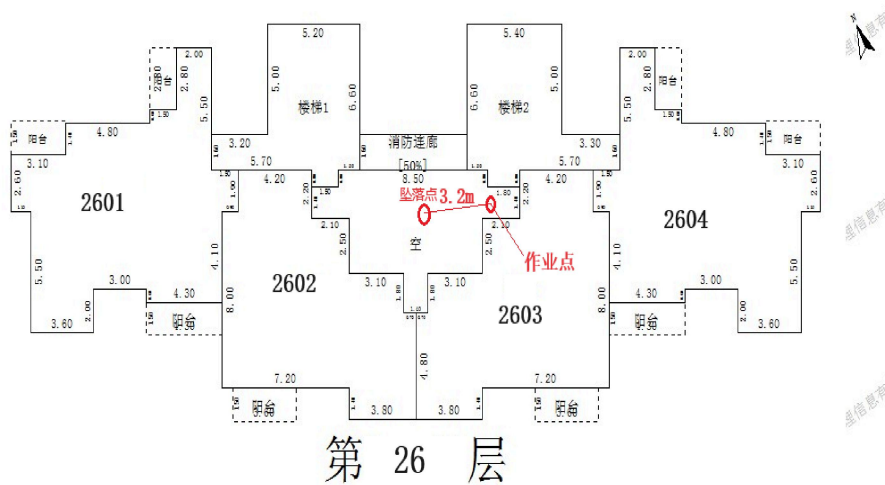
图4 事故地点及平面示意图

鸾（死者）从26楼坠落至1楼天井地面（见图4），坠楼过程中徐某鸾（死者）撞在10楼阳台过道的铁护栏上；9时40分许，承龙·大名城X栋6XX室业主听见声响发现有人坠楼，立即拨打物业公司客户管家左某芬电话，告知物业公司情况。
