## 蒸湘街道承龙·大名城项目部工地"12·11"

### 一般高处坠落事故调查报告

2023年12月11日16时左右，蒸湘街道承龙·大名城项目部工地16#栋在进行柱钢筋绑扎作业过程中发生一起高处坠落事故，造成1人死亡。

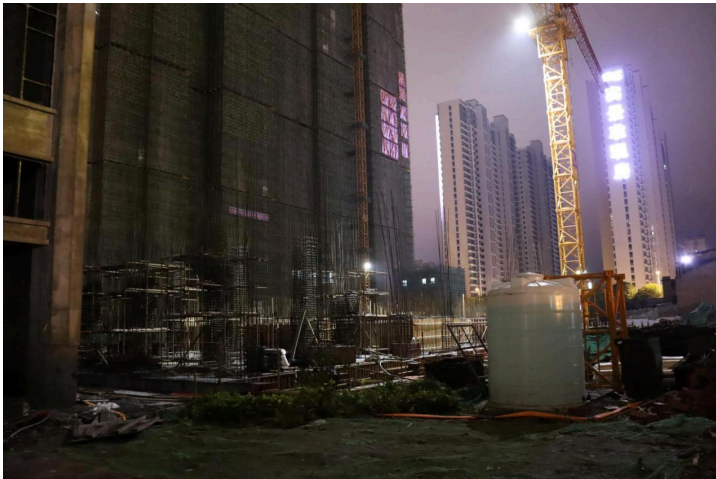
承龙·大名城项目（四期）工程为13#栋、15#栋、16#栋、17#栋、21#栋及其地下室工程，事故楼栋为16#栋。2023年12月10日晚上至12月11日上午9时期间，16#栋在进行地下室顶板浇筑作业，作业方向是从东头到西头。16#栋地上部分，在未向衡阳市建设工程质量安全监督站申请复工、未进行开工条件安全审查的情况下，福建鑫濮源建筑工程有限公司从2023年12月11日上午7时左右开弓16#栋地上一层模板钢筋工程，12月11日上午8时左右，专监左某太及施工单位安全员刘某顺先后在对16#栋工地巡视时，发现钢筋班组正在搭建临时脚手架，均进行了口头提醒而未制止施工。12月11日13时左右，16#栋钢筋班组开始进行钢筋绑扎工作。13时间30分左右，专监左某太及施工单位安全员刘某顺再次先后巡视16#栋施工情况，均进行了口头提醒而未制止施工。

图1 事故现场施工图

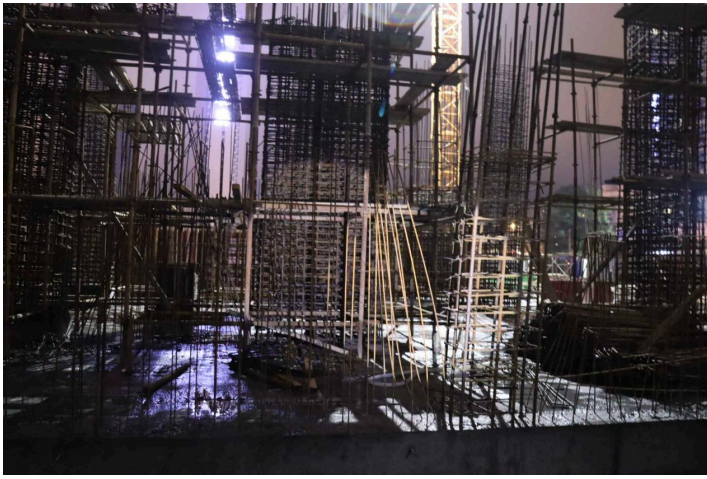
该项目模板工程钢筋高处作业采用承插式双排脚手架，搭设由班组长王某喜口头交待脚手架作业方案，由劳务人员钢筋工何某生、朱某旺和王某桂（三人均无架子工或高空作业证）自行搭设。脚手架已搭设2层，单层高度约为2m，总高4.1m，宽度为0.5m，空处满铺竹架板，顶部无护栏，搭设完成后施工单位、监理单位未进行安全检查验收。

图2 事故现场脚手架图（顶层无防护栏杆）

通过照片分析、现场勘验、问询综合分析，认定事故直接原因是：何某生安全意识淡薄，违章进行危险作业，且未按规定佩戴安全带，不慎失足坠落身亡。

**1.福建鑫濮源建筑工程有限公司。**要深刻汲取事故教训，举一反三，要深入学习贯彻《中华人民共和国安全生产法》《中华人民共和国建筑法》《建设工程安全生产管理条例》等法律法规，建立健全并严格落实各项安全生产规章制度，按照行业标准和规范，进一步完善各项施工方案和措施；要加强高处作业安全管理，完善持证上岗制度，发放符合国家标准和行业标准的劳动防护用品；要加强施工现场的安全管理，落实现场安全管理责任，杜绝违章指挥、违章操作，违反劳动纪律现象；要强安全生产教育培训工作，提高安全管理人员和作业人员安全意识和操作技能。

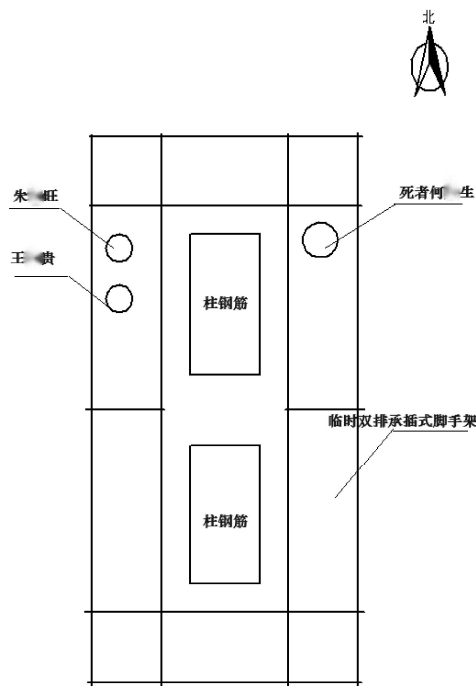
2023年12月11日下午1点左右，劳务人员钢筋工何某生、朱某旺和王某桂按生产任务安排，在16#栋一层16-31轴交16-F及16-B轴开始进行模板柱钢筋绑扎作业，施工时，三人均未佩戴安全带，其中何某生负责将箍筋放入立筋中，朱某旺和王某桂负责用扎丝绑扎箍筋。16时左右何某生在作业时，从脚手架顶部操作平台不慎坠落地下室顶板平台（坠落高度约4米），何某生头部着地，头后部大出血。

图3 事故现场人员作业平面示意图
