# 蔡氏旭日玩具科技（深圳）有限公司“7·22” 高处坠落死亡事故调查报告

2021年7月22日9时30分许，位于龙岗区平湖街道山厦村新厦大道21号的蔡氏旭日玩具科技（深圳）有限公司发生一起高处坠落事故，造成1人死亡。依据《生产安全事故报告和调查处理条例》（国务院令493号）的有关规定，区政府委托区应急管理局牵头，成立了由区总工会、龙岗公安分局、平湖街道办事处组成的事故调查组，组长由区应急管理局局长刘少文担任，副组长由区应急管理局副局长郑子荣担任。为尽快查明事故原因，事故调查组对事故进行了调查，调查情况如下：

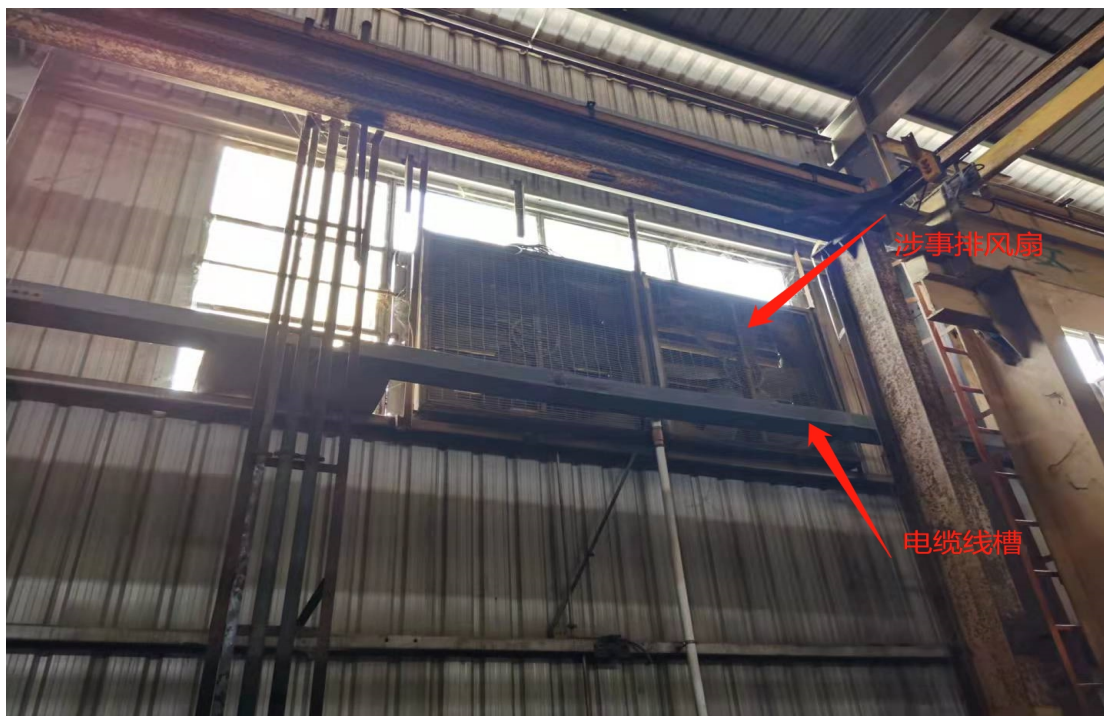
（二）A15 号厂房共有 14 台排气扇，集中安装于厂房西侧，排气扇主要由扇叶、电机、控制开关、框架组成，排气扇距地面垂直高度约 4m，排气扇水平距离 0.3m 处装有一条金属线槽。

事发现场图片

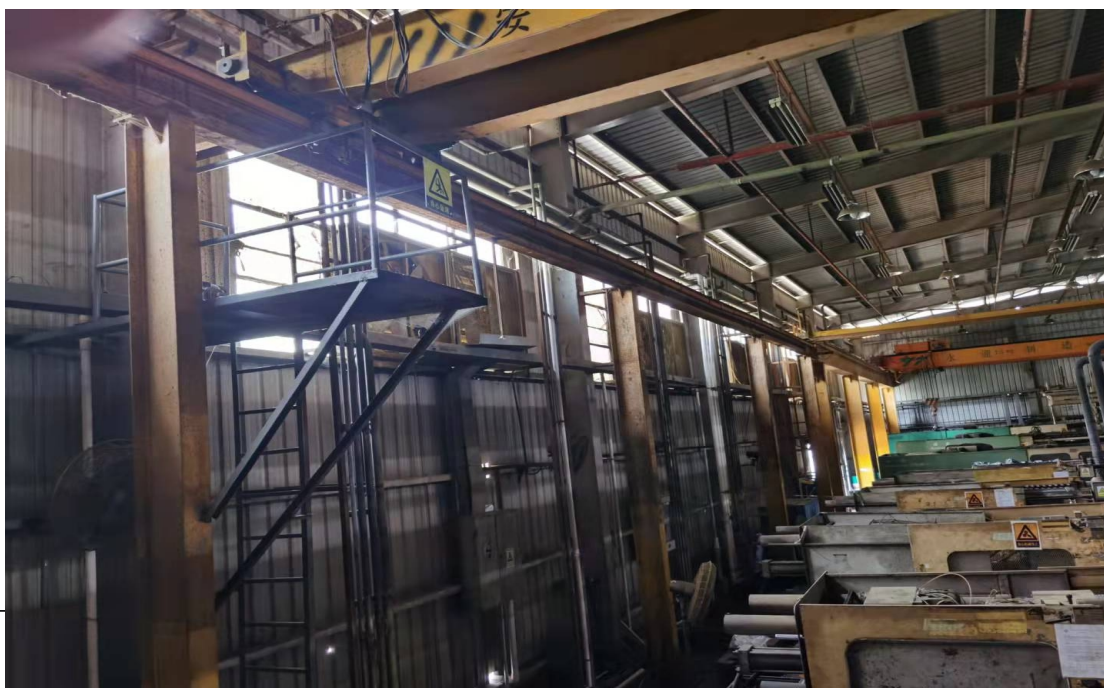
(三) 金属线槽南北走向，途经行吊车检修梯，距地面垂直高度约 3.98m，线槽总长度 64m，宽 0.25m，用于放置注塑机电缆，起到牵引和保护电缆的作用。

## 吊车检修梯和电缆金属线槽

1.廖火生作业过程中未能意识到作业区域存在坠落风险，踩在宽 0.25m 的金属线槽上作业，无可靠立足点，导致事故发生。

2.廖火生安全意识淡薄，未佩戴使用安全带、安全帽和采取安全防护措施站在金属线槽上作业，使其坠落时失去防护。
