衡山县宏源家庭农场“7.1”一般触电事故调查报告

2023年7月1日上午7时30分许,衡山县宏源家庭农场(隶属衡山县新桥镇黄金村道冲组)发生一起触电事故,致2人死亡、1人受伤,直接经济损失90万元。

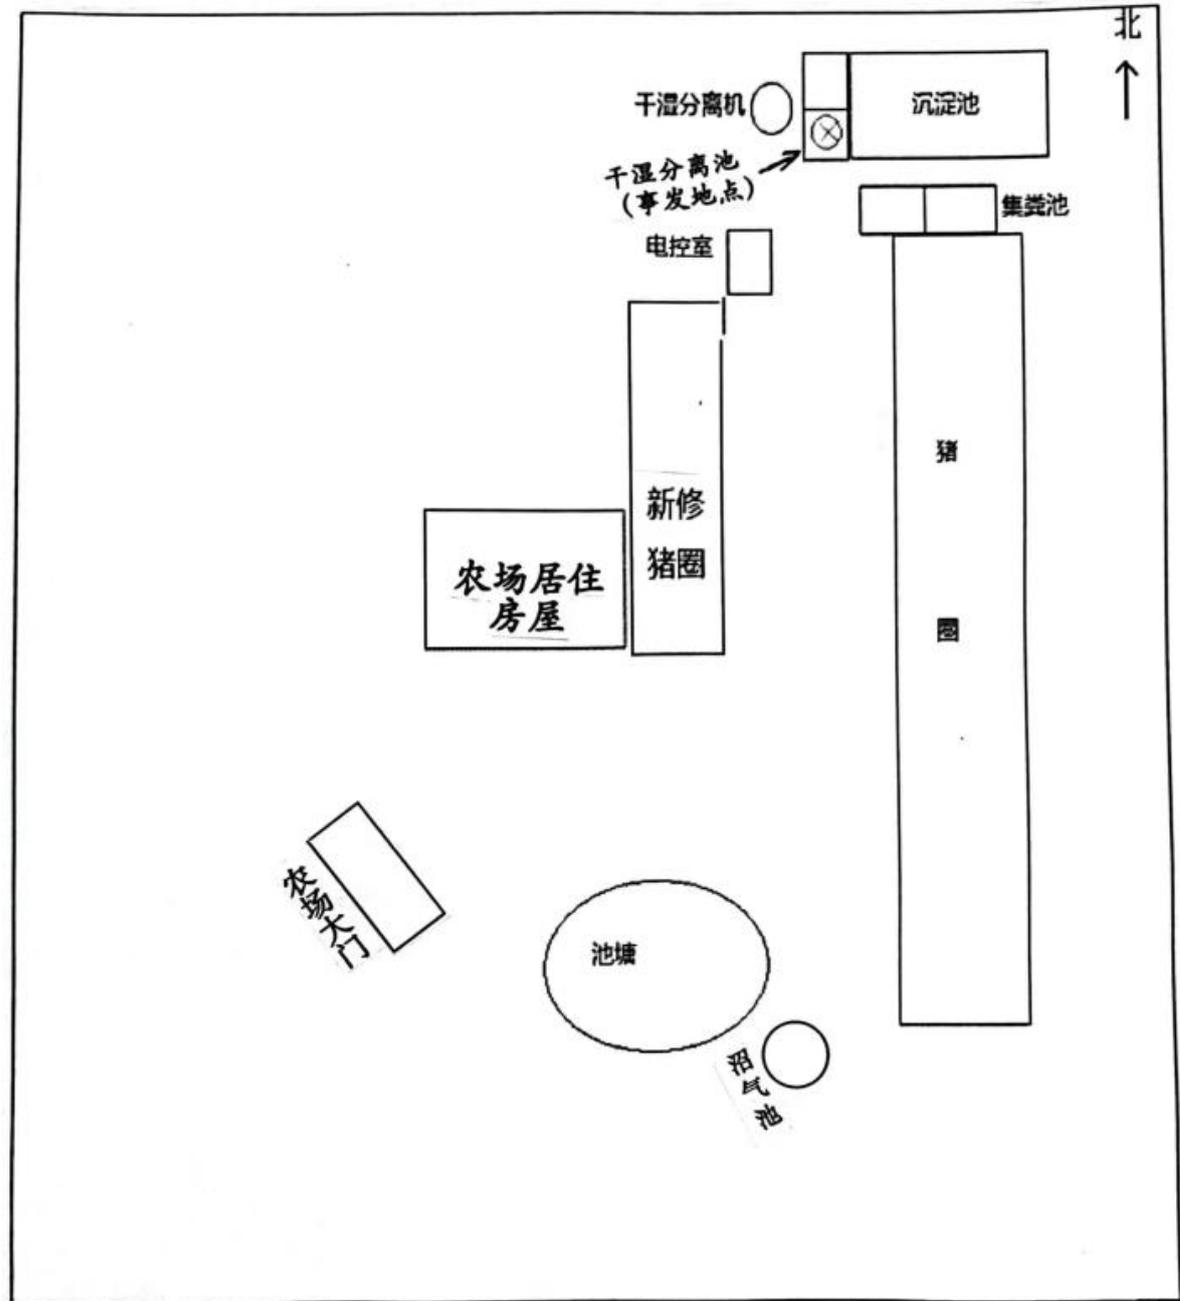
衡山县宏源家庭农场现场平面图

宏源农场总体建筑布局大体呈南北布置，入口处北侧为生活区，猪圈行人过道两侧为猪圈，其中过道西侧是新修筑的猪圈和场地电控室。场地集粪池、沉淀池、干湿分离池及干湿分离机布置在猪圈场地北翼，事发现场在该猪场内的干湿分离池区域。干湿分离池长 178cm、宽 177cm，高 148cm，为敞开式砖混结构。事发时干湿分离池内存有粪水高度 24cm，池内东侧有一架靠墙放置的简易木质楼梯。干湿分离池与集粪池有排水沟渠相连，池旁立有一块标有“池内危险注意安全”的警示牌（见附图）。

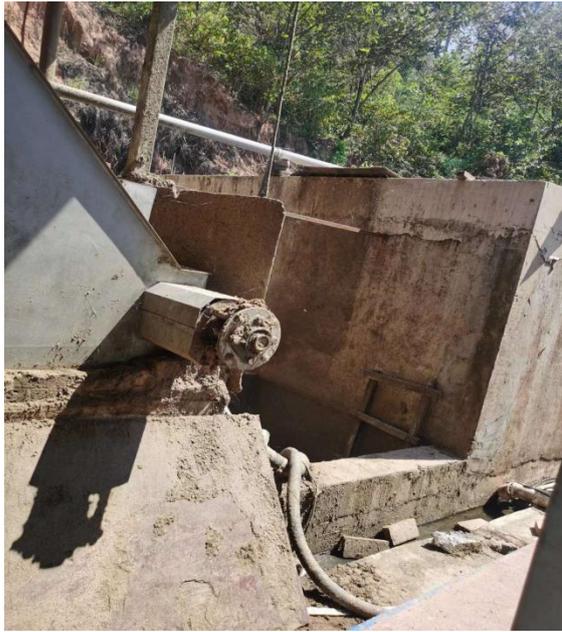
附图一：宏源家庭农场平面图

技术调查小组现场实地勘查，并结合调查问话查实，事发现场彭子建、刘海林和刘益祥三人先后触电掉入干湿分离池内（当时池内粪水高约 24cm），其中彭子建、刘海林二人脸朝下呈趴伏状，脸部被粪水所淹，刘益祥则下半身躺在水里，上半身靠在池壁。医护人员赶到现场，经紧急抢救后诊断彭子建、刘海林已无生命体征，而刘益祥尚有呼吸，于是被立即送往南华大学附属第二医院进行救治。

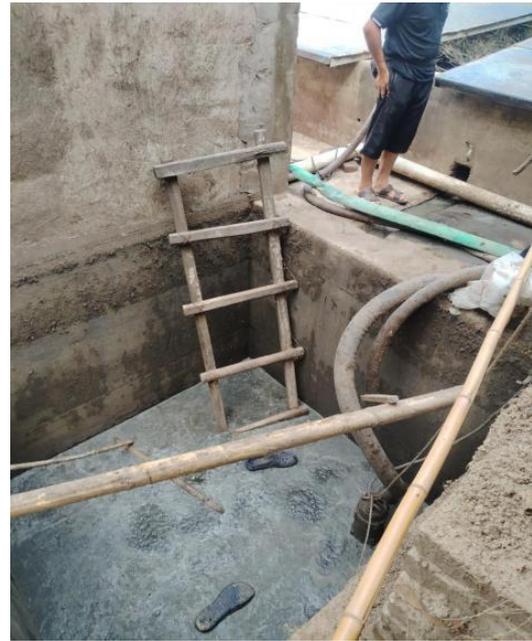
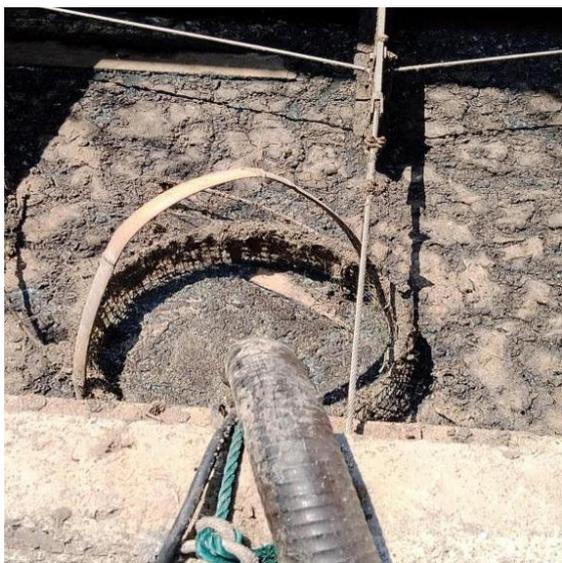
附图二：干湿分离池

现场发现总控制开关异常，漏电功能不能正常动作，线路施工不规范存在安全隐患。技术人员现场对连接线路进行绝缘摇测，摇测正常，绝缘值合格。但对场内水泵进行绝缘摇测时，发现集粪池内抽排泵摇测绝缘值为 0 欧姆，判定该泵绝缘有故障。

事发区域集粪池抽排设备漏电，漏电电流通过金属钢丝包裹的排污管线进入干湿分离池，加之该区域供电线及排污管均采用沿地表铺设，管线受潮严重，致使该区域供电线及排污管外壳漏电，且该区域未安装漏电保护装置，在未切断供电电源情况下，当事人彭子建擅自进入该区域收集肥料触电死亡，当事人刘海林、刘益祥盲目施救分别触电致死、致伤。

（三）要加强农村用电管理和隐患治理。深刻汲取教训，全面开展农村安全用电和隐患排查治理。农电相关职能部门要开展针对性专项整治行动，摸排农电安全底数，全面排查并消除隐患，不留漏洞，不留死角。重点是对养殖企业的排污井、集污池、水泵等粪污处理设施设备的安全隐患进行严格监控，对设计设施存在缺陷的，要提出合理意见，并要求限期整改，经现状评估验收合格方可投入使用，对不能满足养殖安全的企业，要采取停业整顿等切实有效的防范措施，彻底消除风险隐患。

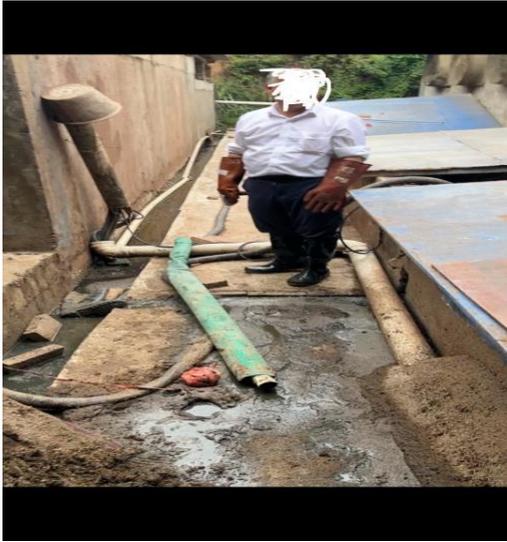
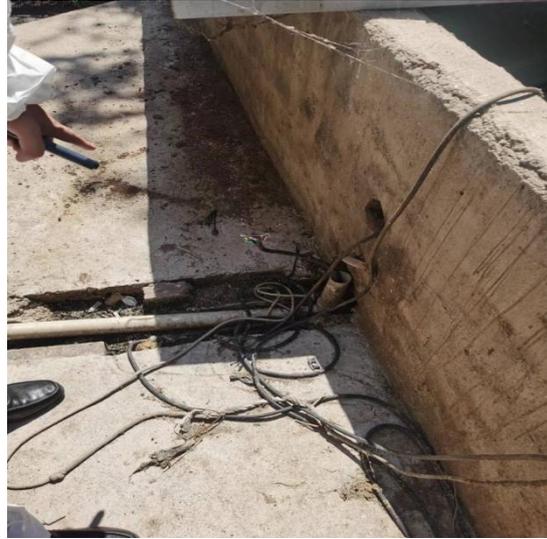
附图四：警示标识

干湿分离池内有一台抽水泵（连接电缆），抽排管线与该池西侧的干湿分离机相连接。场地内联接各个池子的供用电线及抽排管道采用沿地表铺设，干湿分离池边过道有一组带护罩的多根

电缆线穿越。

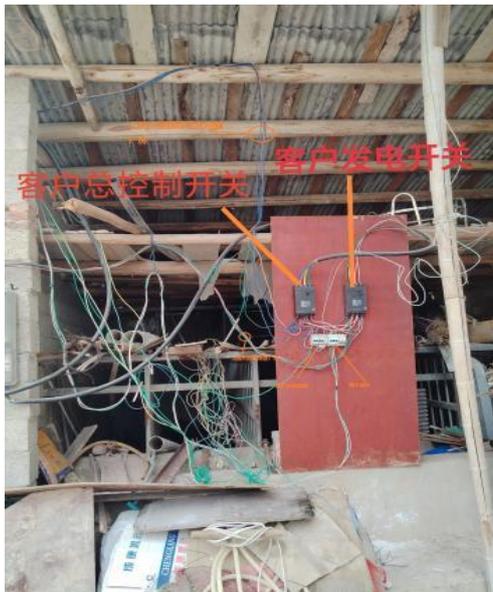
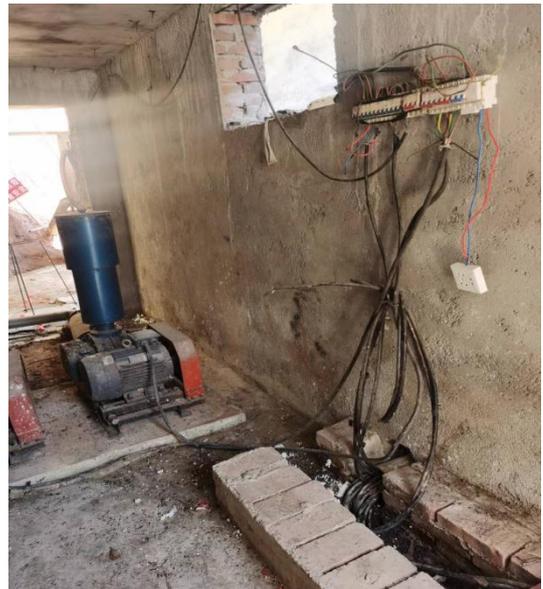
附图五：事故区域过道电缆

现场核实客户产权线路第一个总控制开关异常漏电功能不能正常动作，线路施工不规范存在安全隐患。

三相四线 1 回路到猪厂房装有分级控制总开关保护功能试验正常。三相四线 2 回路到污水处理控制厂房，污水处理控制厂房内开关板上未安装分级控制总开关，2 回路的电源被直接分流安装在所有设备的控制开关上，因未安装分级保护开关不能有效隔离故障。

三相四线 2 回路污水处理控制厂房开关板上安装有设备控制开关 8 个,分别为三相三线控制开关 7 个(不带漏电保护功能)、单相控制开关 1 个(带漏电保护功能)。进一步排查在八个开关回路中②回设备三相三线控制开关现场送电异常、有故障(②回开关一经合闸该台区总保保护功能启动保护动作一次,且用户控制开关不带漏电保护功能)。
