## 衡阳鸿大特种钢管股份有限公司"12·28"

### 一般物体打击事故调查报告

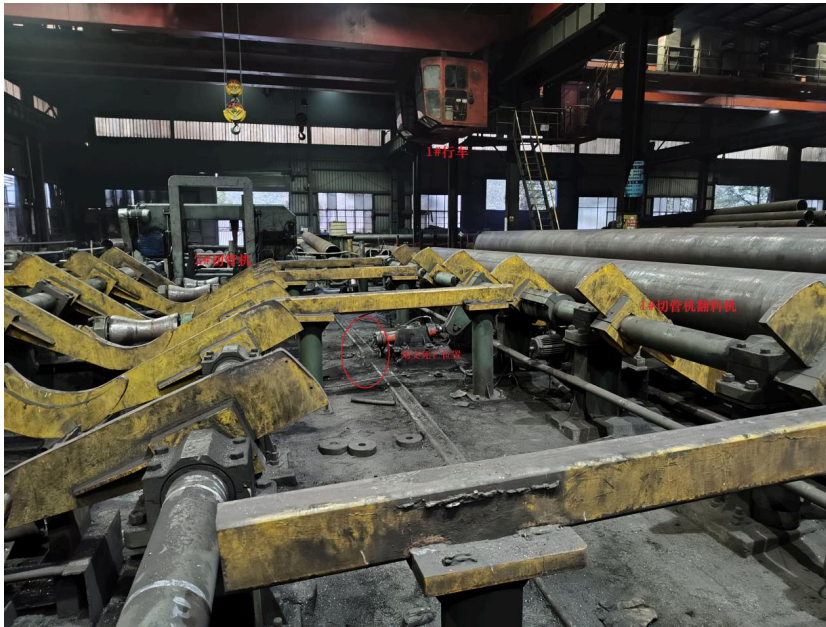
图1 涉事设备设施2#（中间）钢管传送平台图

发生事故的2#（中间）

钢管传送平台系钢制结构，长13米，宽 2.5米，高1.2米，由2根钢管和方钢管组成1跨，共4跨东西走向，具体见图1。

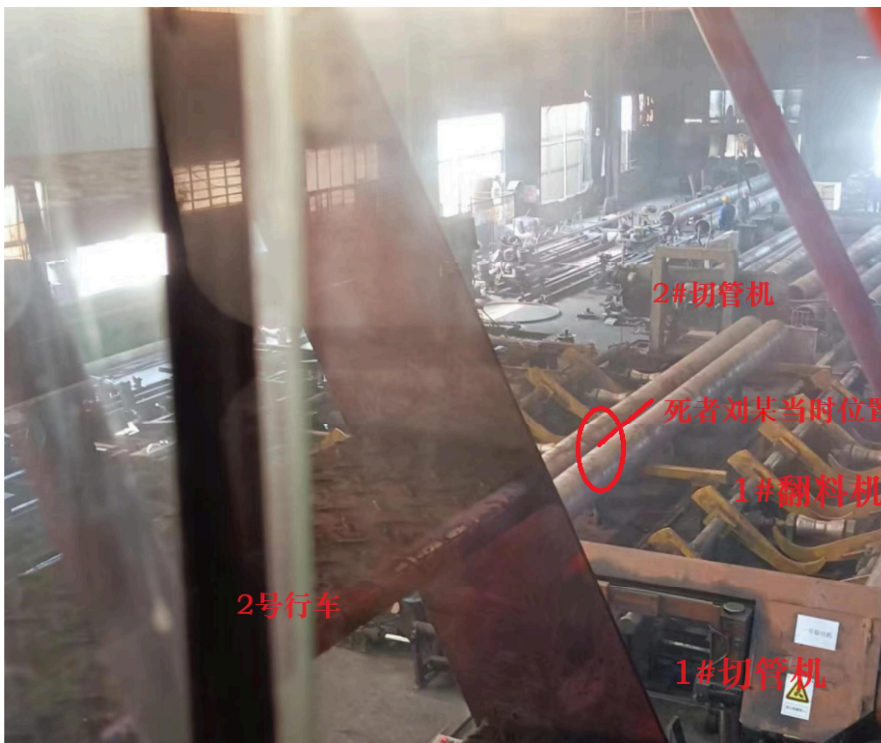
图2 事故现场2号行车行车工拍照照片

经对事故现场2号行

车行车工拍照照片及问询结果发现：事故发生时，鸿大公司切管工刘某（死者）站在2#（中间）钢管传送平台中间，准备指挥钢管调头，当时2#（中间）钢管传送平台已停放1根钢管，刘某（死者）站在钢管北外侧，面朝南边，背对1#翻料机上钢管滚动方向，被1#翻料机上由北向南滚过来的第2根钢管撞击在两根钢管之间，背胸部受到夹击。见图2。

鸿大公司切管工刘某（死者）在未告知同班组搭档易某交且1#翻料机未停机的情况下，违章进入钢管运行（滚动）危险区域，且对2#行车警报提醒未作反应，导致该起事故发生。
