# 西丽街道地铁 13 号线留仙洞站工程 “7·20” 一般物体打击事故调查报告

事故工程为深圳市城市轨道交通 13 号线主体工程 13101 标

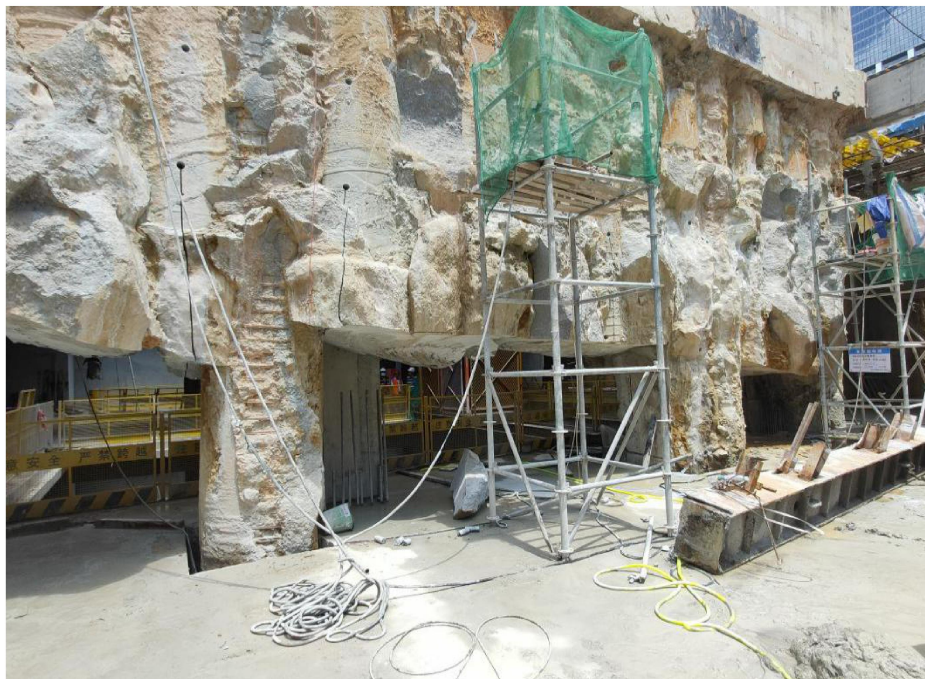
图 1：事发地点

1. 事发地点位于事故工程附属 1 号风亭组负一层结构中板与车站连通处。（见图 1）

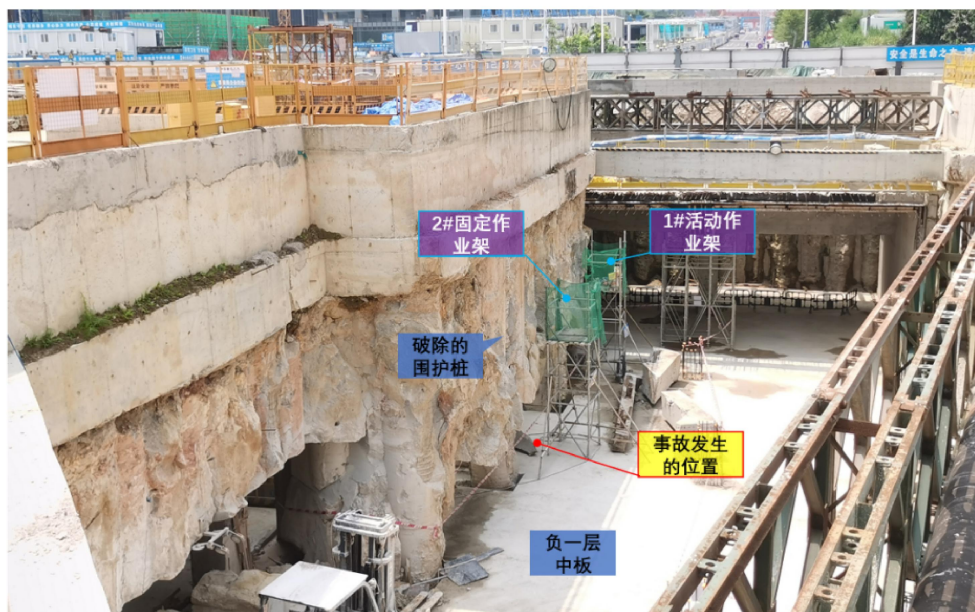
图 2：1 号风亭组负一层结构中板区域

2. 在 1 号风亭组负一层结构中板区域内有二个用盘扣式钢管搭设的高约 3.5m 的简易脚手架，脚手架上有临时用电开关箱、钻

孔工具等，二个脚手架之间相距约 5m，为便于区分分别编为 1#脚手架和 2#脚手架，2#脚手架距离围护桩水平距离 10~20cm 不等。（见图 2）

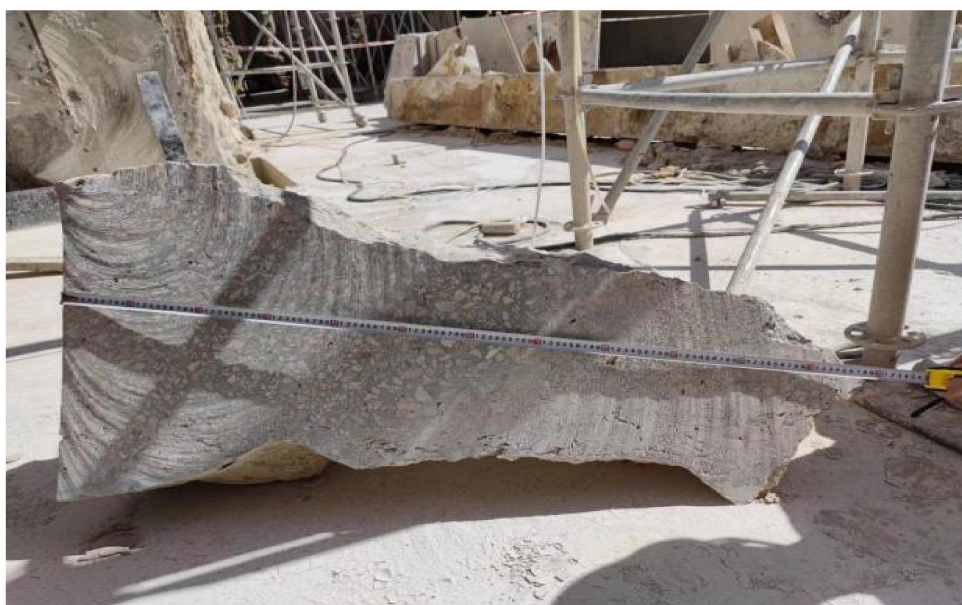
图 3：事发脱落的不规则混凝土块

3. 二个脚手架外侧有已切割待运输的围护桩混凝土块及其他杂物。在 2#脚手架内侧，围护桩正下方有一脱落的不规则混凝土块，重约 132kg，脱落点距离地面高度约 2m。（见图 3）

据调查分析，结合专家出具的技术鉴定报告，本次事故的直接原因为：围护桩结构因施工原因形成的局部鼓包、浮渣，在被切割后变成不稳定、易脱落的混凝土块，未被及时排除。朱某在围护桩结构下方进行作业时，被脱落的混凝土块（已被竖向切割分离）砸中死亡。

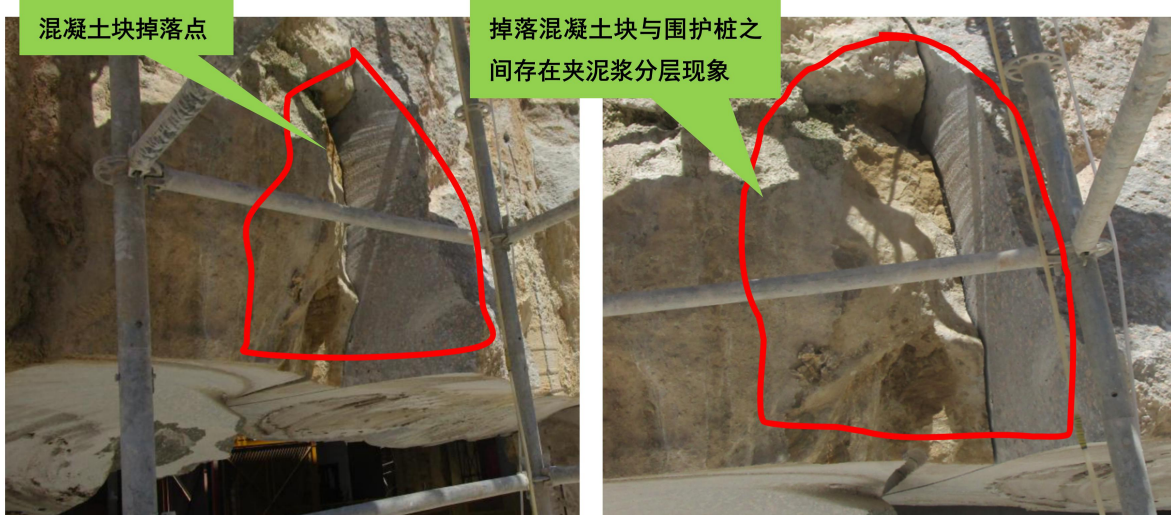
图 4：混凝土块脱落位置

4. 围护桩混凝土块脱落位置，一面是光洁整齐切割面、一面斑驳凹凸不平，有明显的分层夹泥浆痕迹。围护桩有多个已经前后贯通的孔洞，沿孔洞有上下连通的绳锯切割缝。（见图 4）
