## 西安传红建筑加固有限责任公司“8·23”高处坠落一般事故调查报告

2021年8月23日13时54分，曲江新区大明宫遗址公园保护区汇景国际广场项目施工现场，西安传红建筑加固有限责任公司普工张某军在6层B电梯井口进行水平防护钢管拆除作业时，不慎坠落至负1层，当场死亡，直接经济损失约116.5万元。

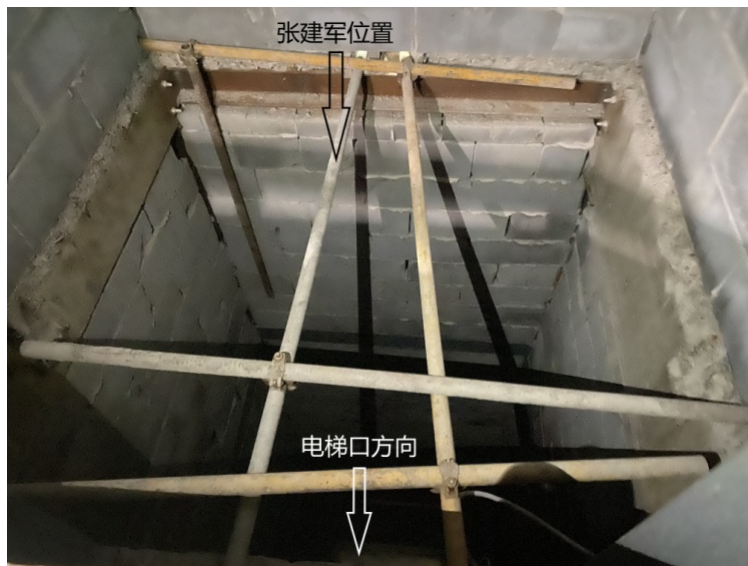
图一 张某某作业位置示意图

8月23日13时20分许，张某军独自乘升降机进入6层施工场地。13时40分许，马某俊到达6层施工场地，看到张某军在B电梯井口进行水平防护钢管拆除作业，戴安全帽但未系帽带，未系安全带。马提醒张佩戴好安全带，但张未予理会。13时53分许，张某强到达6层施工场地，看到张某军背对电梯口蹲在钢管上，未系安全带，正在拆除电梯井里侧的扣件螺丝。（见图一：张某军作业位置示意图）

13时54分，张某军转身向外，要求张某强帮忙取个扳手，在交代完回转身时，脚下的钢管一端突然翘起（固定该钢管部分扣件此前已拆除），张某军随即滑落，坠落至负1层临时钢管脚手架平台，坠落高度26.6米。

传红建筑公司先行拆除井道下方安全平网，致使安全防护缺失，张某军在未取得高处作业操作证的情况下，在未固定、无防护设施的管道上进行高处拆除作业，作业过程中未按规定佩戴、使用安全防护用品，不慎坠落，是导致事故发生的主要原因和直接原因。

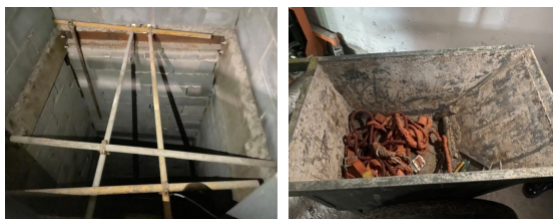
图二 6层B电梯井口及停留在井口附近的工具车

1. 事故发生于楼内东侧6层B电梯井。电梯井口为方形，经现场测量，东西长2.1米，南北长2.2米。电梯井口临边设置一道不锈钢防护栏杆，符合安全规定；电梯井口搭设有纵、横各2根水平钢管；电梯口停放一辆工具车（见图二：6层B电梯井口及停留在井口附近的工具车），车内装安全绳一套，锤、平板钢尺和铁钳子各1把。
2. B电梯井口未见任何高处作业安全防护设施，如临时作业平台或临时固定脚踏板，井道内也无临时防坠落安全兜网等。

3. B电梯井道底直至发生事故的6层电梯井口，未按照强制规定每隔2层且不大于10米设置安全平网防护。
4. 施工现场未设置明显的安全警示标志。

1. 作业人员张某某违反了《建筑施工高处作业安全技术规范》（JGJ80-2016）第5.2.3条“悬空作业严禁在未固定、无防护设施的构件及管道上进行作业或通行”之规定；违反了《建筑施工高处作业安全技术规范》（JGJ80-2016）第3.0.5条“高处作业人员应按规定正确佩戴和使用相应的安全防护用品、用具”之规定。
2. 施工单位违反了中华人民共和国行业标准《建筑施工高处作业安全技术规范》（JGJ80-2016）第4.2.3条“在电梯施工前，井道内应每隔2层且不大于10米加设一道安全平网”之规定。
