## 西安赛斯尔网络工程有限公司“8·12”触电一般事故调查报告

2021年8月12日11时25分许，西安赛斯尔网络工程有限公司通信线缆施工工人马某某在西安市永泰路1500号中海·太华府小区2#楼地下1层车库进行通信线缆敷设作业时触电，随后从梯子上跌落至地面，经医院抢救无效死亡。

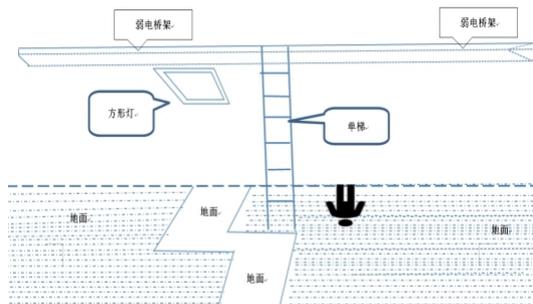
图二：事故现场示意图

触电事故发生时，现场两台监控设备记录了事故发生的详细过程。马某某当日身穿蓝色短袖、灰色短裤，戴普通手套，使用铝制伸缩登高梯，未使用绝缘梯，穿戴安全帽、绝缘手套、绝缘鞋。监控时间（本段下同）11时36分04秒，马某某将铝制伸缩梯放置在2#楼1单元负1层车库出入口位置，伸缩梯上端搭设在钢制弱电桥架（距地面约2.9米）上，11时36分12秒登梯到工作面，11时36分28秒，钢制弱电桥架下环形灯熄灭；11时36分32秒，马某某触电，身体僵硬，靠在扶梯上；11时36分54秒，马某某再次身体颤抖，至坠落前多次颤抖；11时37分50秒，马某某坠落至地面。

环形灯电源线与弱电桥架紧贴交叉敷设时未使用穿管保护, 未按规范固定、连接松弛; 施工工人马某某在无人员扶持的情况下登梯作业, 作业环境照明不足时未打开头灯, 未按规范要求佩戴安全防护用品, 对环形灯熄灭未引起警觉并采取有效措施, 触碰从接线端子处脱落的电源线后触电且未被及时发现是导致事故发生的主要原因和直接原因。

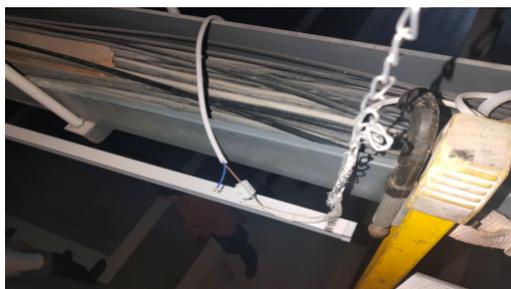
图三：弱电桥架内线路布设情况

经现场查验，马某某作业位置弱电桥架上方盖板已移除；弱电桥架内有多根通信线缆，外表面均完好，绝缘材质，排除导电及漏电可能；事故位置有环形灯管电源线1根，电源线放置在桥架上，材质为RVV软质护套线，护套线电源侧约1米处有穿管保护，事故位置未穿管，电源线松弛，未做有效固定措施，部分电源线搭落在通信桥架上；护套线有1处连接点，连接点采用简易接线端子连接；接线端两侧火线均脱落。

现场勘查发现环形灯管电源线的连接处火线脱落，经测量带有220V电压。现场未见其他电源点或导线。现场查看配电室未采用剩余电流动作保护器（漏电保护器），符合《民用建筑电气设计标准GB51348-2019》要求。

6. 环形灯电源线与弱电桥架紧贴敷设时, 未采取穿管保护。不符合《民用建筑电气设计标准(GB51348-2019)》8.2.2第三条“室内场所采用直敷布线时, 护套绝缘电线与不发热的管道紧贴交叉时, 应加导管保护。”以及《低压配电设计规范(GB50054-2011)》7.6.18条“下列电缆, 不宜敷设在同一层托盘和梯架上: 4. 电力电缆与非电力电缆。”之规定。

7. 环形灯电源线未按规范要求固定, 电源线松弛, 在弱电桥架位置未固定。不符合《建筑电气工程施工质量验收规范(GB50303-2015)》15.2.3条“塑料护套线的固定应符合下列规定: 1. 固定应顺直、不松弛、不扭绞; 2. 护套线应采用线卡固定, 固定点间距应均匀、不松动, 固定点间距宜为150mm~200mm; 3. 在终端、转弯和进入盒(箱)、设备或器具等处, 均应装设线卡固定, 线卡距终端、转弯中点、盒(箱)、设备或器具边缘的距离宜为50mm~100mm; 4. 塑料护套线的接头应设在明装盒(箱)或器具内, 多尘场所应采用IP5X等级的密闭式盒(箱), 潮湿场所应采用IPX5等级的密闭式盒(箱), 盒(箱)的配件应齐全, 固定应可靠。”之规定。

(二) 成都优高雅公司要按标准规范对中海·太华府小区地下停车场环形灯带进行整改, 严格按照法律法规、工程建设强制性标准和规范要求施工, 确保施工符合国家有关建筑工程安全标准。
