# 贵州云杰机电设备有限公司“6·7”起重伤害死亡事故调查报告

2022年6月7日13时05分许，深圳市龙岗区坂田街道岗头社区华为人才公寓在建工地发生一起起重伤害事故，造成1人死亡。依据《生产安全事故报告和调查处理条例》（国务院令493号）及《深圳市生产安全事故调查处理工作规范》（2021年修订版）的有关规定，龙岗区政府委托区应急管理局牵头，成立了由区住房建设局、总工会、龙岗公安分局、坂田街道办组成的事故调查组，并邀请纪委监委参与调查工作，组长由区应急管理局局长黄权担任，副组长由区应急管理局副局长陈春龙担任。为尽快查明事故原因，事故调查组对事故进行了调查，调查情况如下：

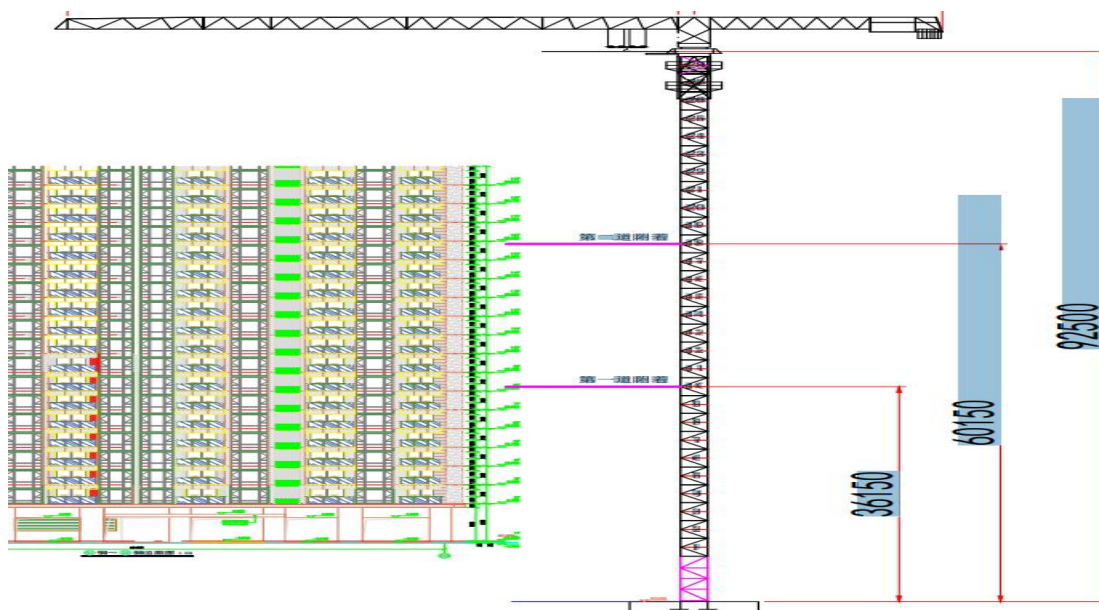
## 塔机剖面图

2022 年 6 月 6 日和 6 月 7 日，计划安装第二道附着和顶升 5 个标准节。事故发生时，正在进行第二道附着顶升作业，第 5 个标准节已顶升就位。

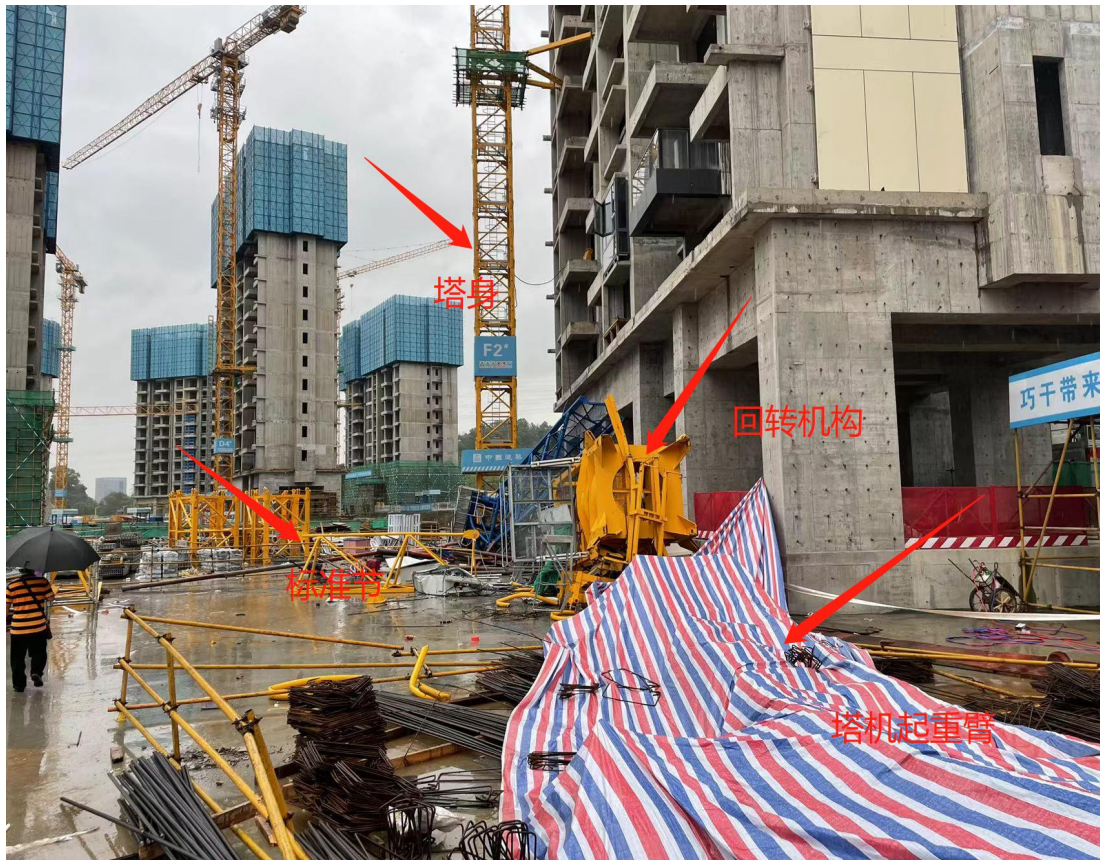
田庆军等几名工人商议中午将最后一节标准节（第5节）顶升安装完毕后再下塔机，田庆军告诉塔机下的杨大巍到生活区打好盒饭放在标准节上吊到塔机的套架操作平台。12时30分许，田庆军、罗康文、曹仁进、彭娟擅自开展后续顶升作业。13时许，在第5节标准节顶升就位后，罗康文、曹仁进（位于塔机顶升套架上侧平台位置，主要负责安拆连接销轴）将第四标准节上部与第5节标准节下部用销轴连接完毕，在连接第5节标准节上部与下回转支座时，发现套架的斜腹杆挡住标准节与下回转支座连接的1个销轴孔无法安装销轴，田庆军告诉罗康文、曹仁进将下回转支座与套架连接的4颗销轴拆下，田庆军操作塔机顶升系统的液压装置下放套架（顶升套架与回转机构处于脱离状态，且回转机构与塔身标准节间也仅有无防滑脱装置的安全销连接），套架下放到位后，罗康文、曹仁进准备安装标准节与下回转支座东南角连接销轴时，塔机开始抖动，平衡臂向东翻转，起重臂、回转总成（含驾驶室）、平衡臂整体与塔身脱离掉落，驾驶室內的彭娟随驾驶室一起坠落至地面死亡。

2. 根据朝向平衡臂倾覆侧鱼尾板塑性变形分析：可以判断事发时回转支承已经落入最上标准节鱼尾板内，由于缺少销轴连接，塔身上部整体结构向一侧倾覆时，导致倾覆过程中只有外侧两个鱼尾板塑性变形（结合销轴及其轴孔的状态分析，此时回转下支承已与塔身断开）。

3. 根据顶升套架外侧的两个被破坏的耳板（一处折弯、一处折断）分析：事发时回转支承下支脚与套架之间的连接销轴已经取掉，由于缺少销轴连接，导致倾覆过程中只有外侧两处耳板分

4. 安全监控记录显示 13 点 03 分 57 秒-13 点 04 分 03 秒顶升配平载荷变幅从 25.5m 减小至 23m，造成了回转支承及塔身以上整体结构不稳定状态。此时整个塔身上部结构失稳，随着平衡臂侧力矩的增大，标准节鱼尾板和套架处耳板无法承受整体结构坠落的阻力，使得平衡臂侧两处鱼尾板明显塑性变形，套架处内耳板折弯、折断，最终导致了回转支承及以上整体失衡倾覆事故。

1. 顶升作业人员未安装标准节与回转支承连接的标准销轴（也称为“封口销”）前，擅自取掉连接套架与回转支承的连接销轴，断开了回转支承与塔身之间的有效连接，回转机构与塔身脱离。

2. 塔基变幅小车 6 秒内幅度从 25.5m 减小至 23m，导致塔身以上整体结构失衡。

（一）贵州云杰机电设备有限公司要牢固树立安全生产红线意识，切实落实企业安全生产主体责任，特别是塔机的安拆、维保、顶升作业，更要绷紧安全生产这根弦，做好顶升作业的安全管理工作，全面了解认清顶升作业管理现状，根据实际情况严格顶升作业的过程监管和作业人员规范性操作，从制度管理、技术控制、操作规范、应急处置、安全教育等方面进行管控，杜绝类似事故再次发生。

（二）贵州云杰机电设备有限公司要层层压实责任，加大按图施工、按方案施工的管控力度，检查、督促现场作业人员严格按照施工方案进行施工，对不按方案施工等行为，要及时制止重点查处；加强安全技术交底，确保作业人员能全面掌握关键工序、关键部位的安全作业要点；同时要增加塔机监控设备，利用监控来保证塔机顶升作业过程中的有效监管，有效的解决塔机顶升作业过程中作业人员的三违行为，全面优化顶升作业安全生产状
