# 赣州信丰“3·18”较大道路交通事故调查报告

2023年3月18日8时50分许，在信丰县嘉定镇黄家坑村G357国道与信安路交叉路口赣BH97X2轻型厢式货车与赣B78490大型普通客车相撞，造成3人死亡、4人轻伤。

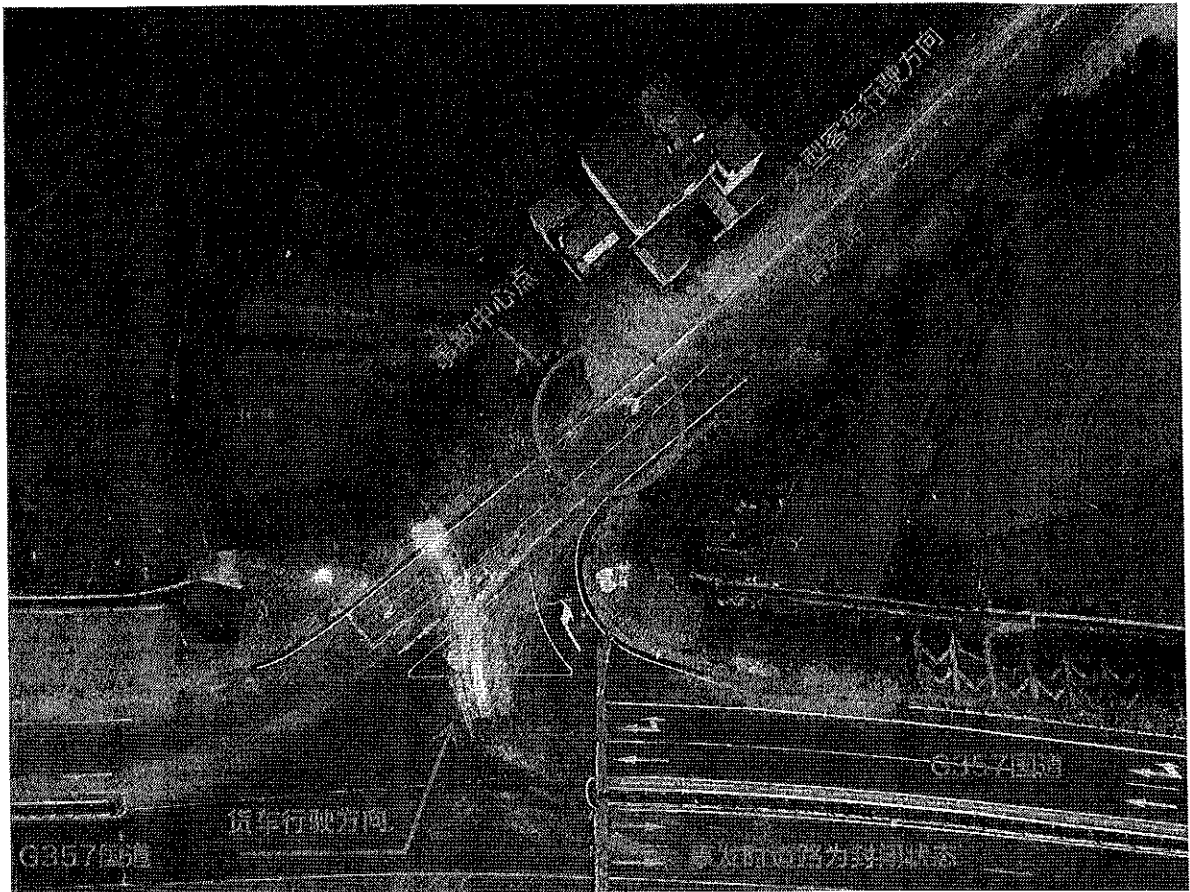
(事故路段示意图)

1. 事故地点位于 G357 国道与信安公路交叉路口，呈“Y”形，属于信丰县嘉定镇黄家坑区域。

(1) 信安路为二级公路，双向两车道，事故发生点道路中心施划有清晰黄色双实线，路面状况、视线良好。

(2) G357 国道信丰县坪石至县城段公路改建工程，尚未完工，事发时属临时通车，是信丰县公路升级改造工程 PPP 项目四个项目之一，全长 15.697465 公里，沥青砼路面，按一级公路标准建设，设计速度为 80km/h，2017 年 10 月完成招标，2019 年 10 月开始动工，2022 年 1 月完成项目起点到黄家坑三叉口路

面工程,近期可完成交工验收,黄家坑三叉路口至县城段事发时处于施工状态。2023年1月14日,因工作需要,暂时开放交通。2023年2月下旬,因施工需要,施工单位进行了封闭。

3. 事故路段隐患整治情况。经排查发现G357国道与信安路交叉路段存在事故隐患,2022年12月28日,信丰县道路交通安全专业委员会(以下简称信丰县道专委)向信丰县交通运输局下达《关于整改治理G357国道坪石至黄家坑路段沿线道路安全隐患的函》,要求2023年1月10日报送隐患整治落实情况。2023年3月2日,赣州市公安局交警支队将该事故隐患列为市级隐患整治督办点;同日信丰县道专委向嘉定镇政府、信丰县交通运输局、信丰县公路分中心等部门下达了《关于对我县19处道路安全隐患治理的通知》,要求4月底完成19处道路安全隐患治理(其中对黄家坑三叉路口路段提出4项整改措施,整改责任单位为信丰县交通运输局),并于当日向信丰县政府报送《关于督促有关单位加快推进我县20处道路安全隐患治理的报告》。至事发时,信丰县交通运输局仅完成了“路口绿植降高度,确保视线良好”隐患整改措施,其余3项整改措施均未完成,与本起事故发生有一定关联性。

4. 事故路段安全防护措施落实情况。事发时,在G357国道距三叉路口一公里(K495+300—K496+300)有“慢”字警告牌一块、“T”警示牌一块,交叉路口设置了一个圆形爆闪灯(事发时已坏);信安路距离事故发生点一公里(K496+300—K497+300),

设置了一块“慢”字警告牌、一块前方施工减速慢行警示牌。
