# 赣州龙南市瑞鸿科技有限公司“2023·1·4” 一般火灾事故调查报告

2023年1月4日9时34分许，龙南市瑞鸿科技有限公司发生一起火灾事故，造成2人当日死亡，直接经济损失约620万元。

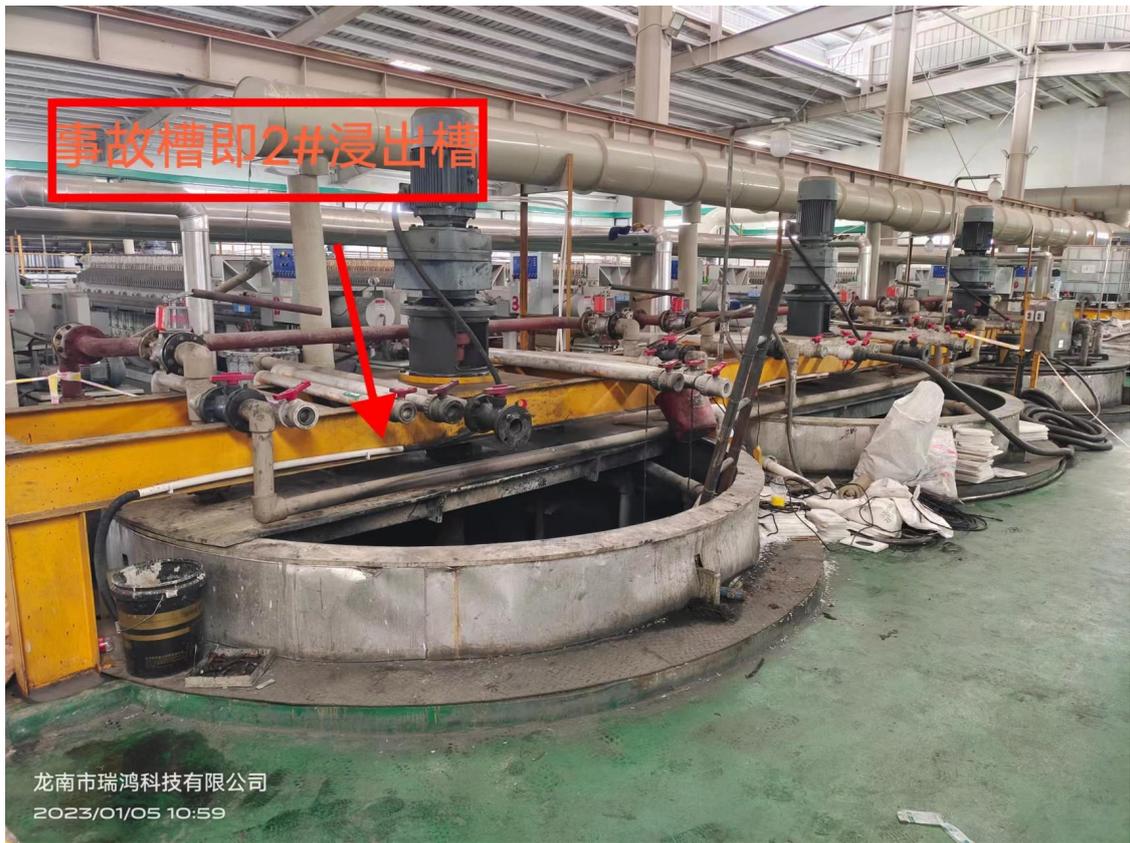
图 4 事故槽即 2#浸出槽现场示意图

其中，2 号浸出槽规格： $\Phi 3.5\text{m} \times 4.2\text{m}$ ，槽体材质：PPH，设计温度： $90^{\circ}\text{C}$ ，工作压力：常压。槽内通过管道输送氧气和硫酸，硫酸用于溶解废旧锂电池粉末，氧气起氧化作用，促进酸溶进程。（事故槽现场示意图见图 4）

**事故直接原因。**龙南瑞鸿公司在进行项目设备管道安装工程中，在对氧气管道进行压力测试时，事故槽氧气管道阀门未完全关闭，导致泄漏形成富氧环境；承包商深圳南惠公司作业人员在槽内氧气管道实施热熔作业时，因移动插座接触不良产生电火花形成点火源，瞬间点燃作业人员衣着物品引发剧烈燃烧，是导致事故发生的直接原因。

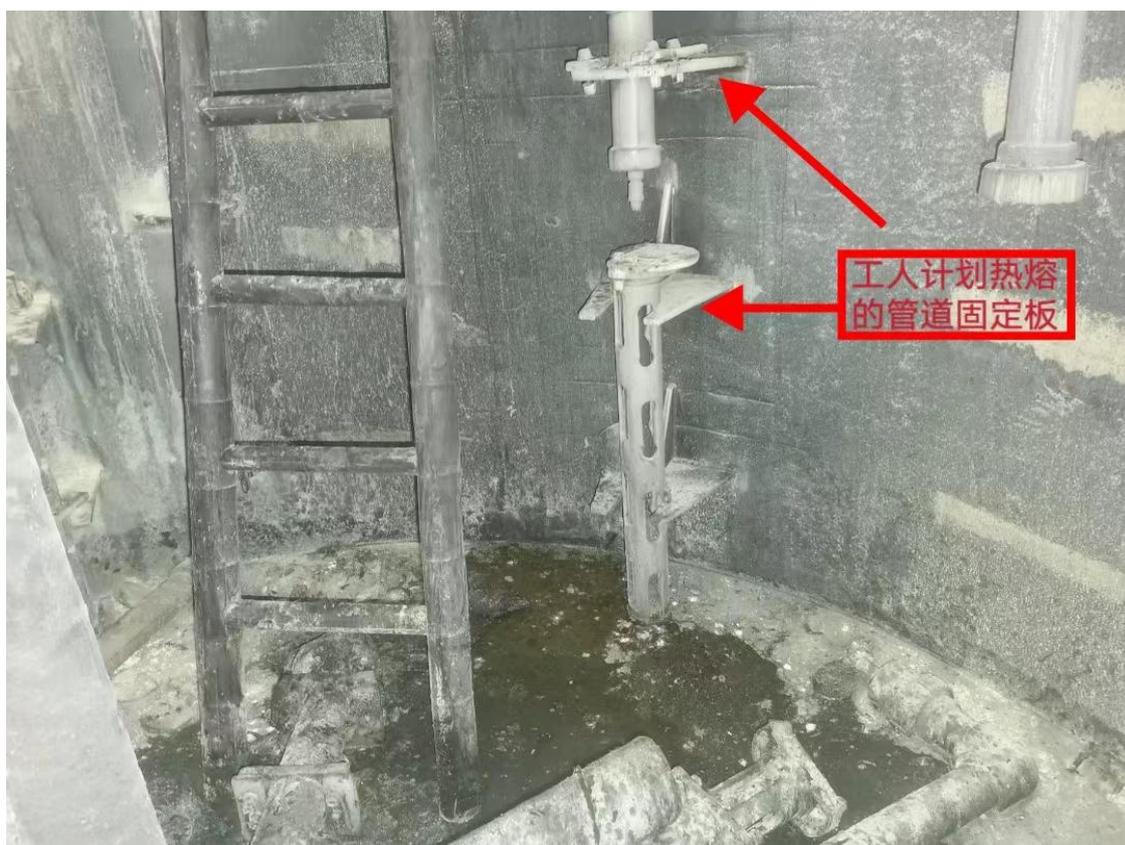
图 5 作业人员计划安装设备示意图

8 时 56 分 19 秒，王成等 4 人相继进入 R211A 浸出槽（2# 浸出槽）内进行 PP 材质氧气管道热熔安装。（作业范围示意情况见图 5）

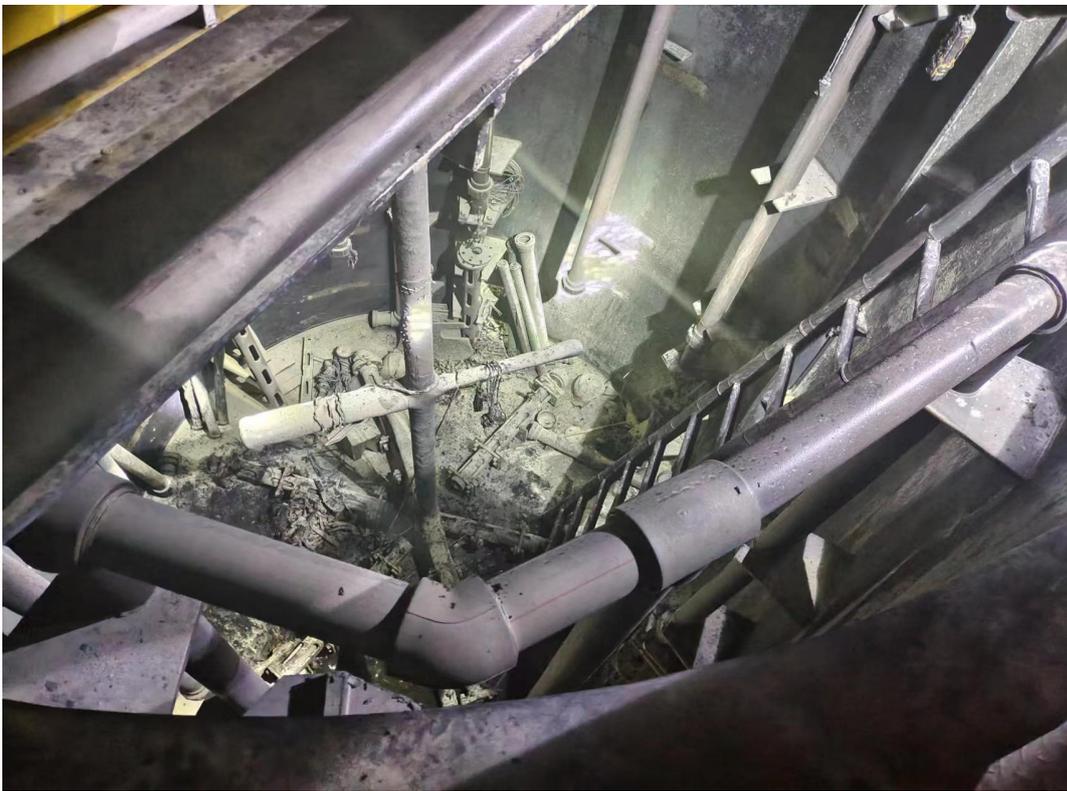
**图6 事故现场示意图**

率先听到事故槽内有人呼救，2人清洁水管进行灭火。正在巡查的车间主任廖健迅速跑至事故槽关闭电源开关，会同安全员廖燕等人实施救援，并电话报告安环部副部长廖优。廖优马上告知副厂长赖兆榕，随后赖兆榕电话报告总经理蔡运萍。（事故现场见图6）
