**赤峰金辰电子有限责任公司**  
**“10.20” 高处坠落一般事故调查报告**

肇州县人民政府事故调查组

2023 年 12 月 12 日

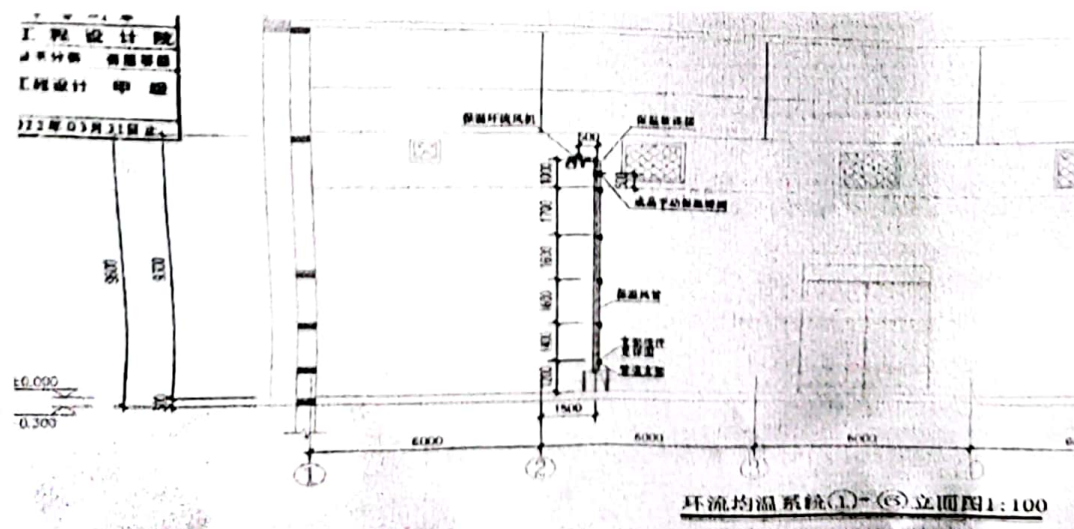
2.内环流设备安装工艺：环流均温防爆风机通过预埋

件安装在仓内墙面上，安装高度为地坪至内墙面 8.5m 处，通过保温软管与保温通风管相连。保温通风管通过墙壁预埋件用管道支架固定在墙面上，保温通风管上安装蝶阀，保温通风管底部与空气分配箱通过法兰连接。

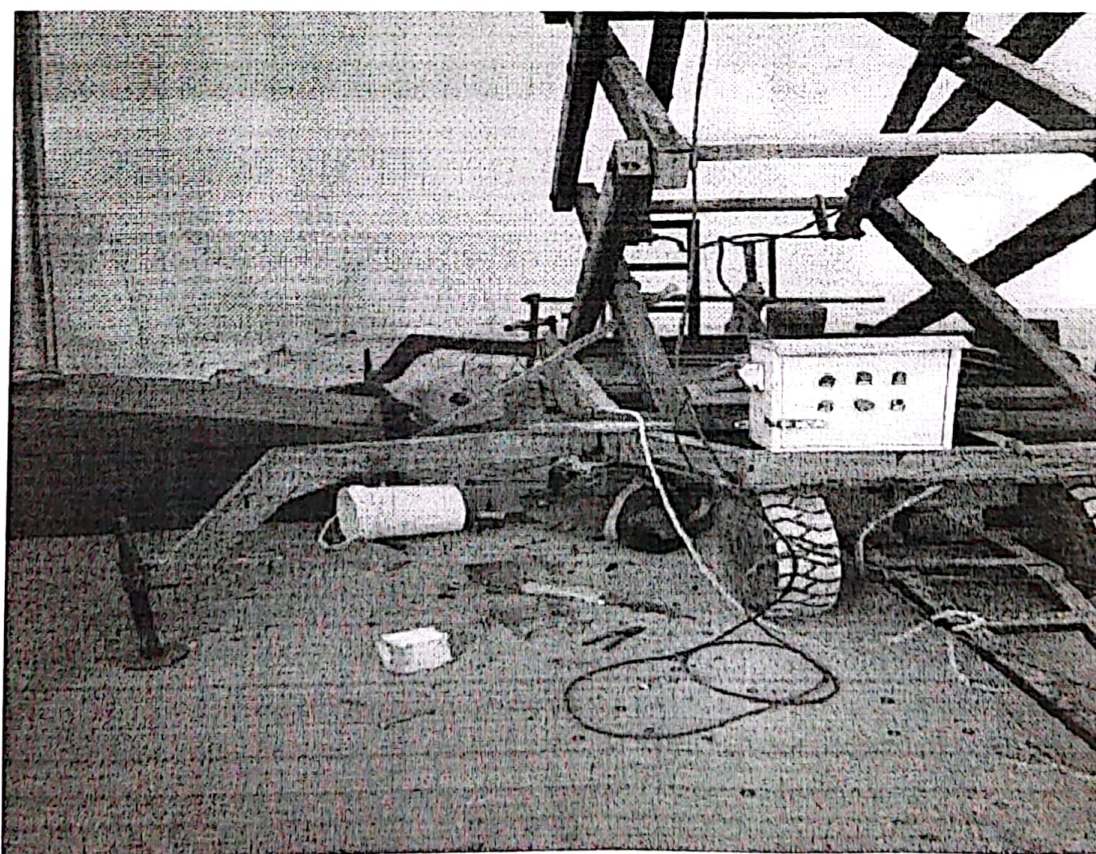
2023 年 10 月 20 日 14 时 40 分左右，安装工人孙海庆与吴忠军在 4 号库南仓库门西侧安装第三部内环流设备，现场无人监管。孙海庆和吴忠军将保温通风管拴在升降平台护栏

下方，在顶升到预定高度后，两人用绑带把通风管绑在钢结构的横梁上，在安装过程中，两人均没有把安全带系挂在作业区域内钢梁或者采取其他有效措施系挂安全带，在托举风机准备在墙面安装时，身体失衡导致2人从升降平台上跌落。

现场升降平台4个支脚呈支撑状态，平台上放置有电焊机一台，待安装防爆风机1部。升降平台前轮处有2具半身式安全带。

孙海庆、吴忠军不懂得高处作业要求，不清楚登高作业存在的风险，违规作业，作业时没有把安全带系挂在牢固可靠位置<sup>1</sup>。
