# 辽宁首创建筑工程有限公司“4·17”

## 触电一般死亡事故调查报告

# 技术分析报告

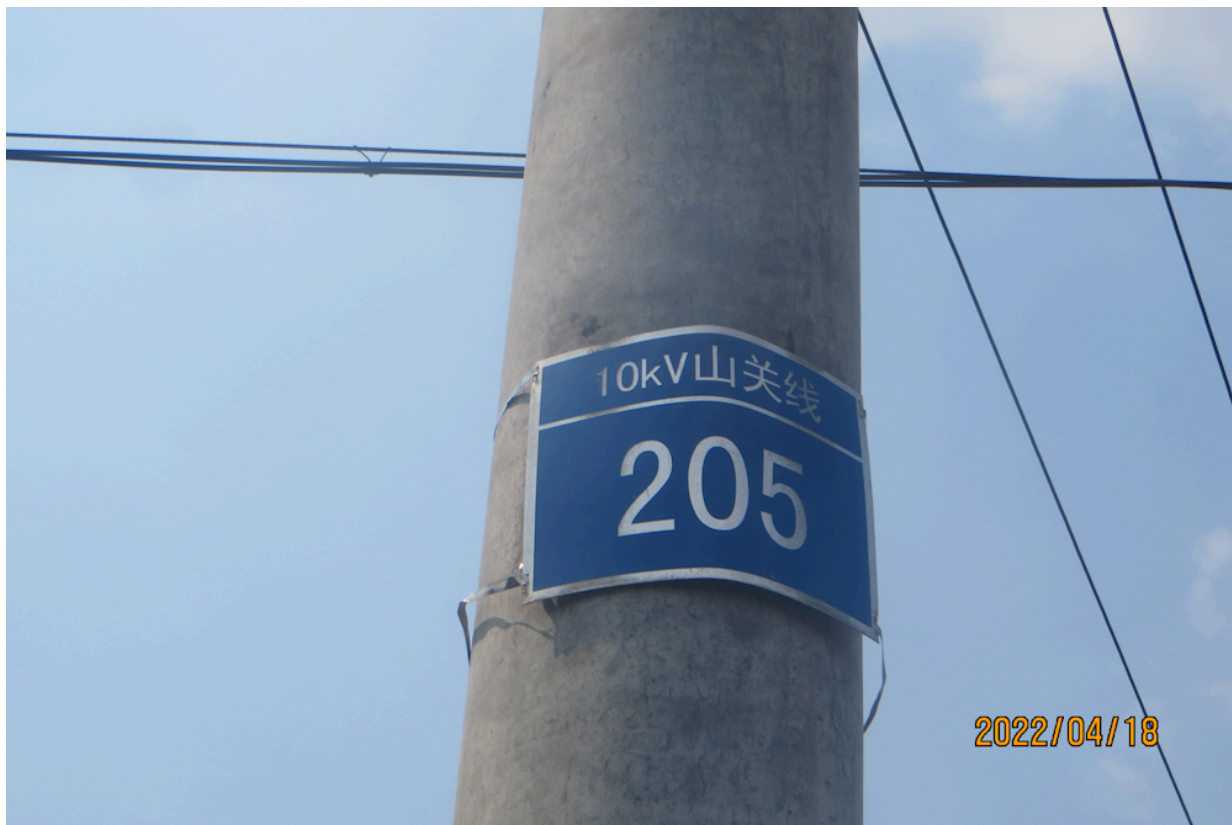
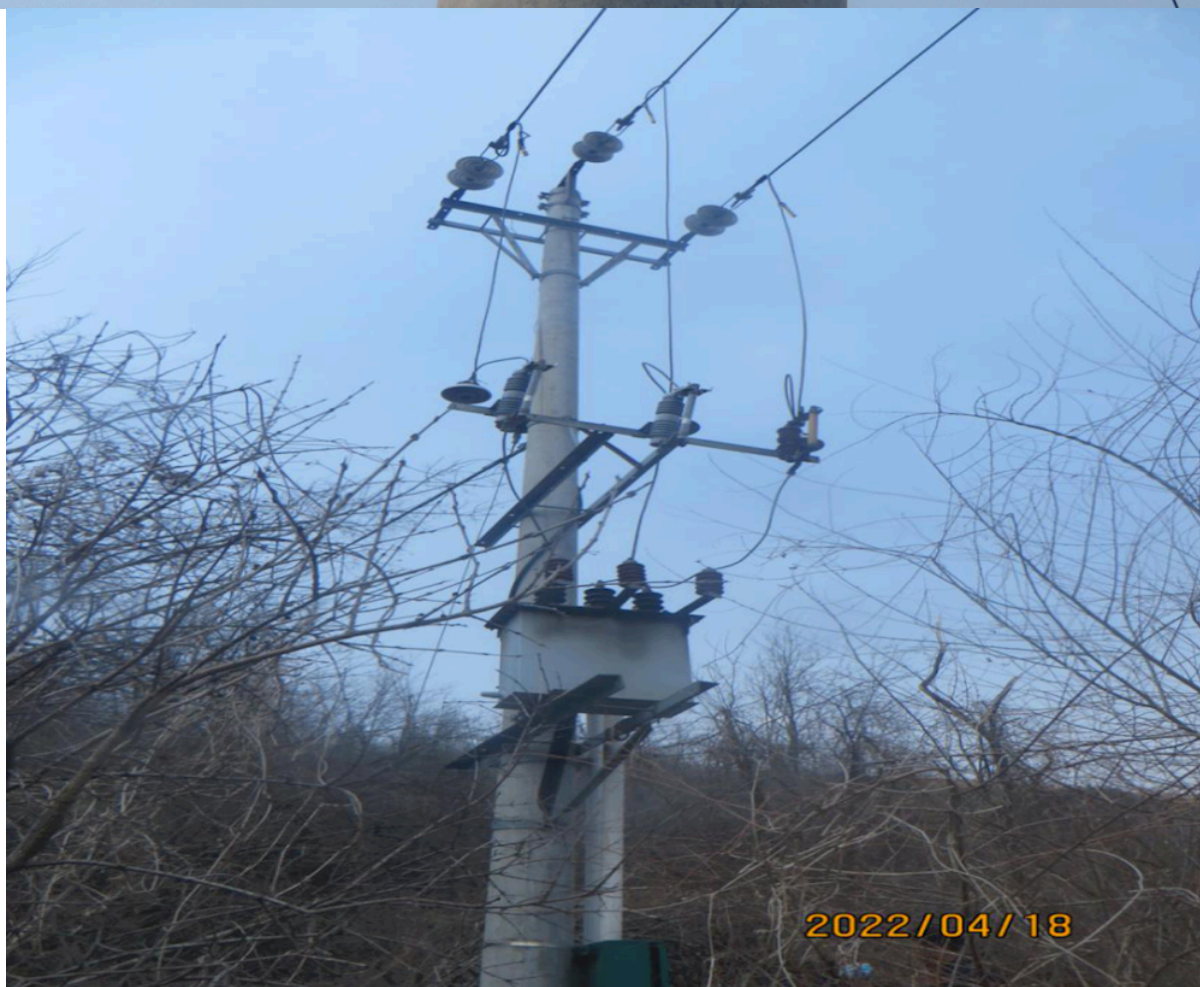
10kV线路T接点和末端架空变压器台

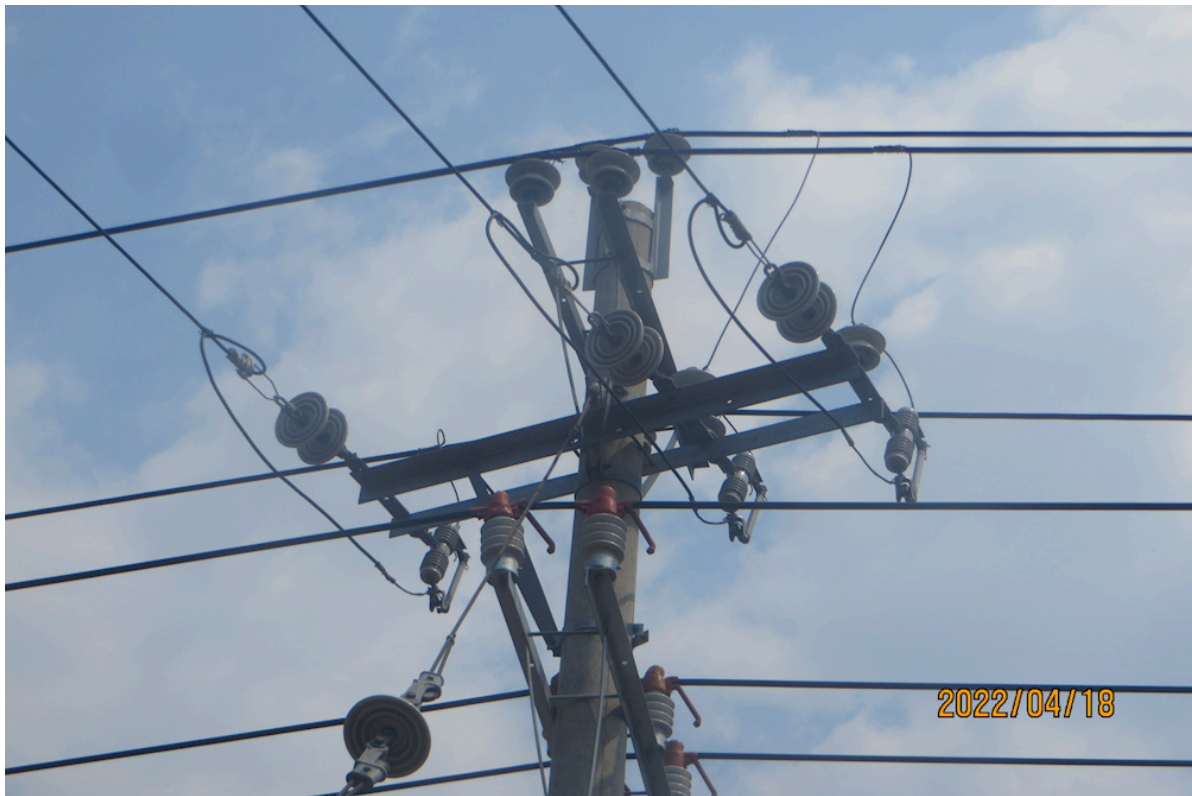
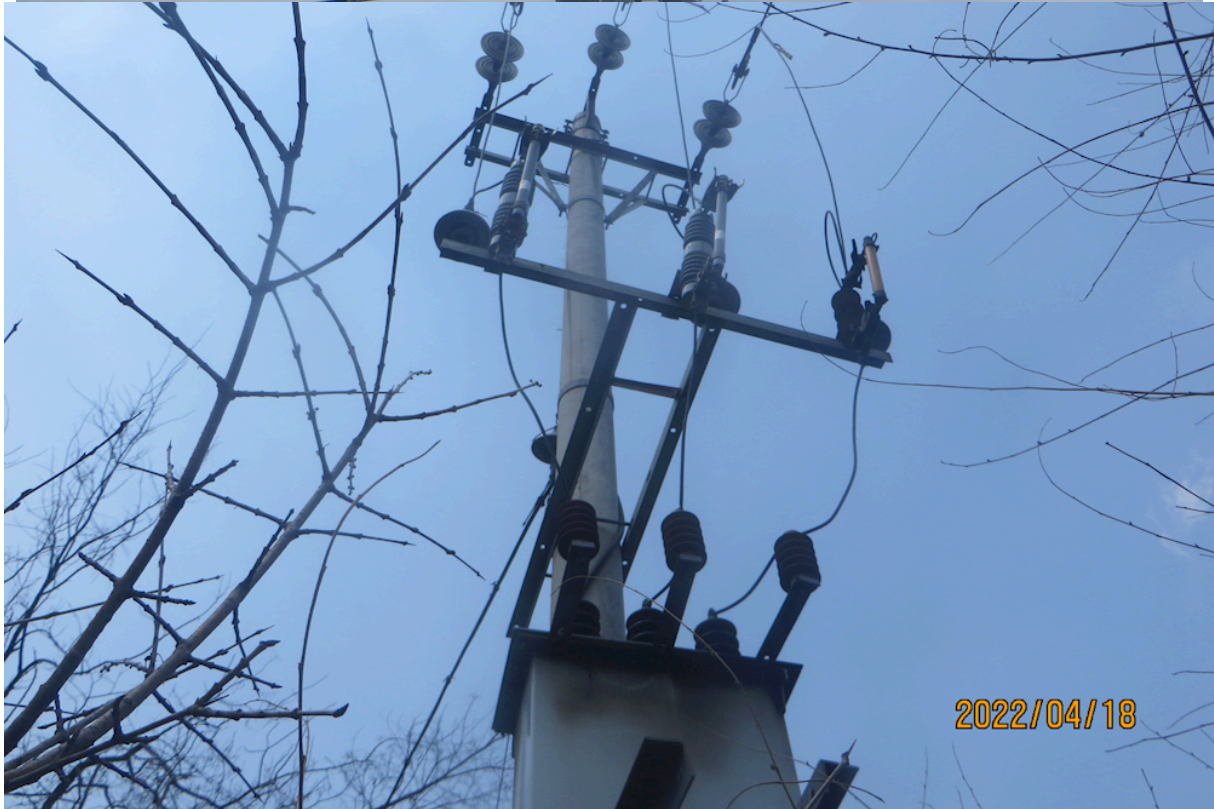
作业人员将该基站铁塔供电变压器一次侧（高压侧）跌落式熔断器及跌落式熔断器拉开取下熔断器，验电后在10kV山关线205#电杆上跌落式熔断器下端（负荷侧）装设接地线一组。

两处高压侧应拉开跌落式熔断器

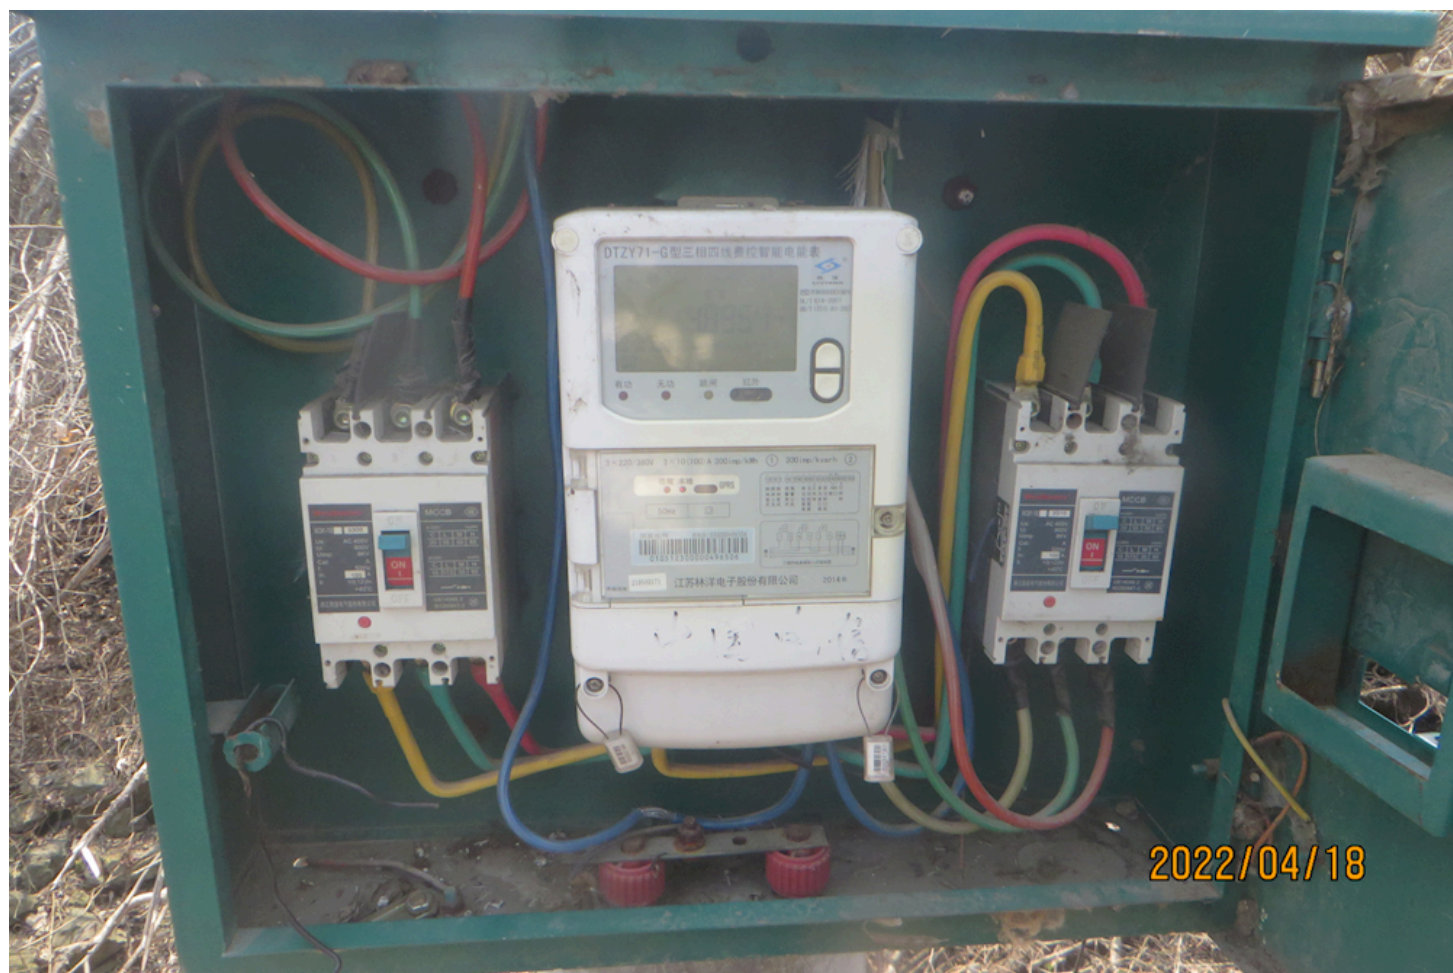
变压器停电，并布置安全措施后，电气作业人员袁某（临时雇用）上到架空变压器台上开始进行更换跌落式熔断器。同时，在地面李某（女）与力工韩某（临时雇用）铺设低压电缆到临近基站铁塔低压配电箱准备连接临时低压电源，韩某在两侧低压配电箱将电缆接在总开关下端，大约在9:05分左右电缆接线完成，李某在取电端用电话通知韩某临时电源送电。送电大约20分钟后，电杆上作业人员袁某在更换完第二相跌落式熔断器后，移到第三相拆卸旧熔断器时触电，坠落至地面。

1.临时低压电源接线断路器非透明式断路器，无法确认三相动触头是否已断开，通过现场作业人员叙述事故情况看，疑似低压断路器有一相动触头未完全断开，通过变压器升压返电到高压侧造成作业人员触电。

2.临时低压电源与停电变压器低压侧无明显断开点或可视断路器。（违反《电力安全工作规程-电力线路部分GB26859-2011》中第6.2.2条规定“停电设备的各端应有明显断开点，或应有能反映设备运行状态的电气和机械等指示，不应在只经断路器断开电源的设备上工作。”）

2.李某与韩某连接临时低压电源野蛮作业，接线方式不合理。力工韩某无低压电工资格证进行电气作业，临电电源连接点位不正确，直接连接在切开的总开关下端，送电后未对总开关上端进行逐项验电。
