# 迈巨（深圳）科技有限公司“8·26”爆燃死亡 事故调查报告

2021年8月26日20时45分许，位于龙岗区坂田街道吉华路499号吉通工业区A栋厂房4楼的迈巨（深圳）科技有限公司发生一起爆燃事故，造成1人死亡、4人受伤。

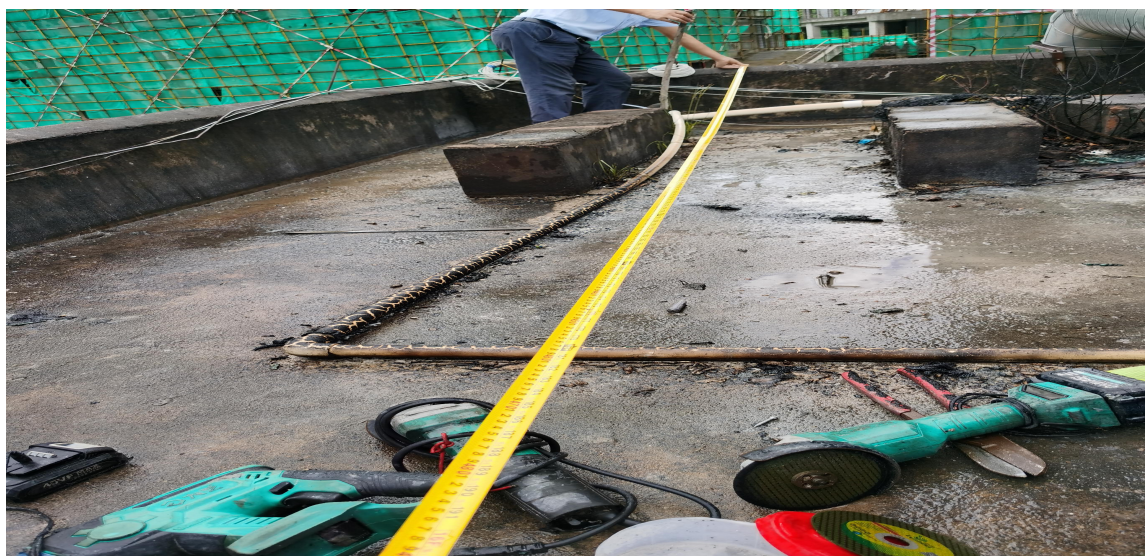
#### 吉通工业区 A 栋楼顶女儿墙

1. 吉通工业区 A 栋楼顶废气处理柜距北向女儿墙 5m，距东向女儿墙 2.6m，女儿墙高 0.5m，庞诗成和张超分别从北向女儿墙和东向女儿墙处坠落。

4. 吉通工业区 A 栋楼顶女儿墙安全防护栏缺失，作业人员躲避大火时不慎坠楼。

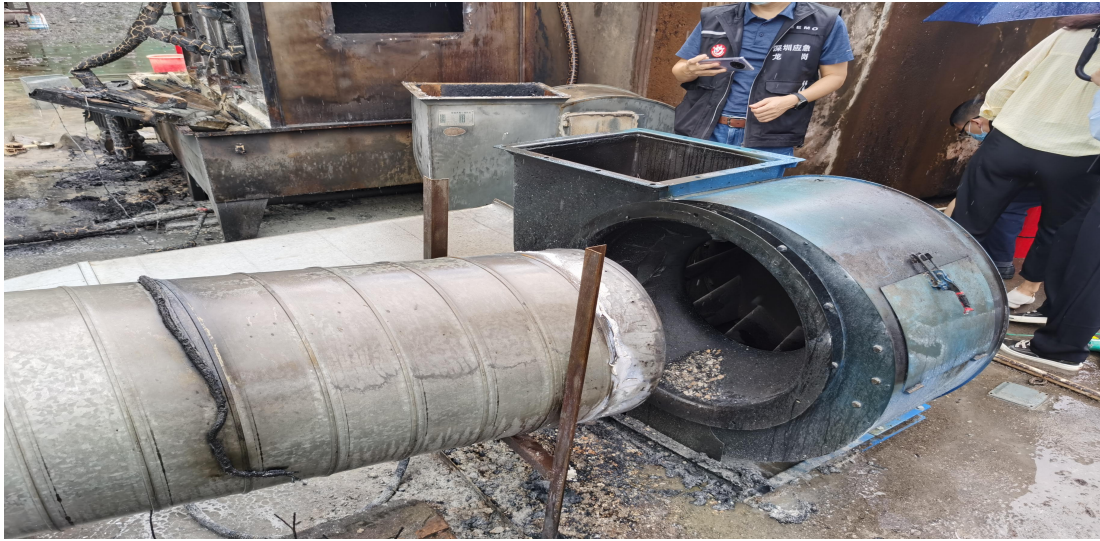
两台离心通风机

3. 废气处理柜旁摆放一新一旧两台离心通风机，离心通风机旁有两段白铁管道。

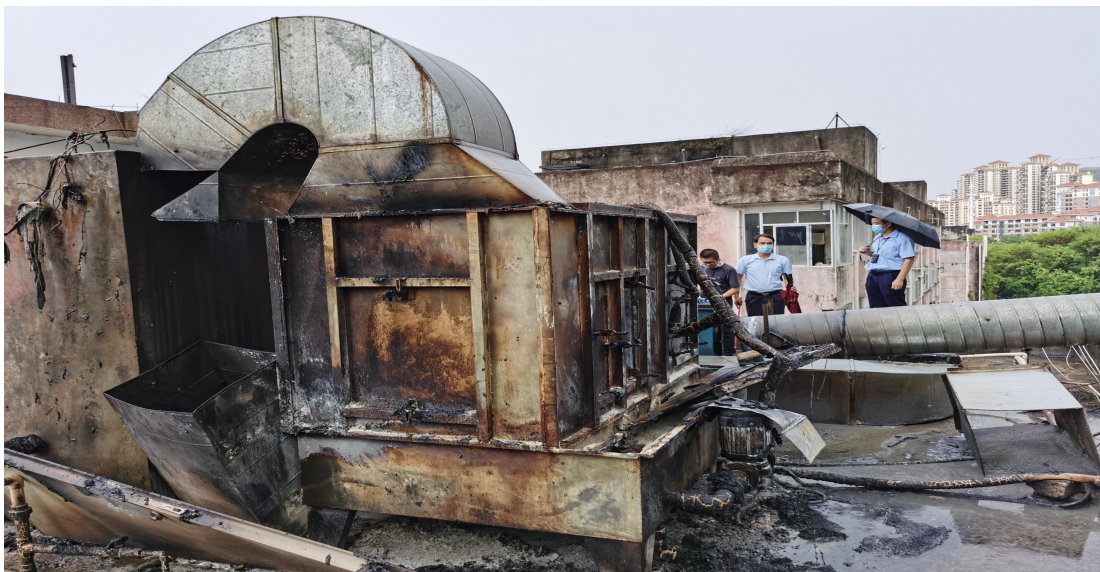
A栋楼顶天面被烧的废气处理柜

4. 吉通工业区A栋楼顶天面过火面积约 $7\text{ m}^2$ ,废气处理柜内、排尘管道、周边部件有被烧黑碳化痕迹。

柜上，螺丝高速旋转与废气处理柜外壳摩擦产生火花，火花点燃废气处理柜内的漆垢、漆尘、有机废气起火。

2. 作业人员安全意识淡薄，作业程序不规范，随意倾倒沉积在废气处理设备管道和离心风机内的易燃液体和漆垢、漆尘，液体挥发与空气混合成易燃气体，废气处理柜内起火将易燃气体点燃发生二次燃烧。

5. 迈巨（深圳）科技有限公司对废气处理设备日常检查维护工作重视不够，未及时清理废气处理设备中管道、废气处理柜内壁沉积的漆垢、漆尘等易燃物。
