道滘镇 2022 年“10·19”一般起重伤害事故 调查报告

道滘镇 2022 年“10·19”一般起重伤害事故调查组

2022 年 12 月

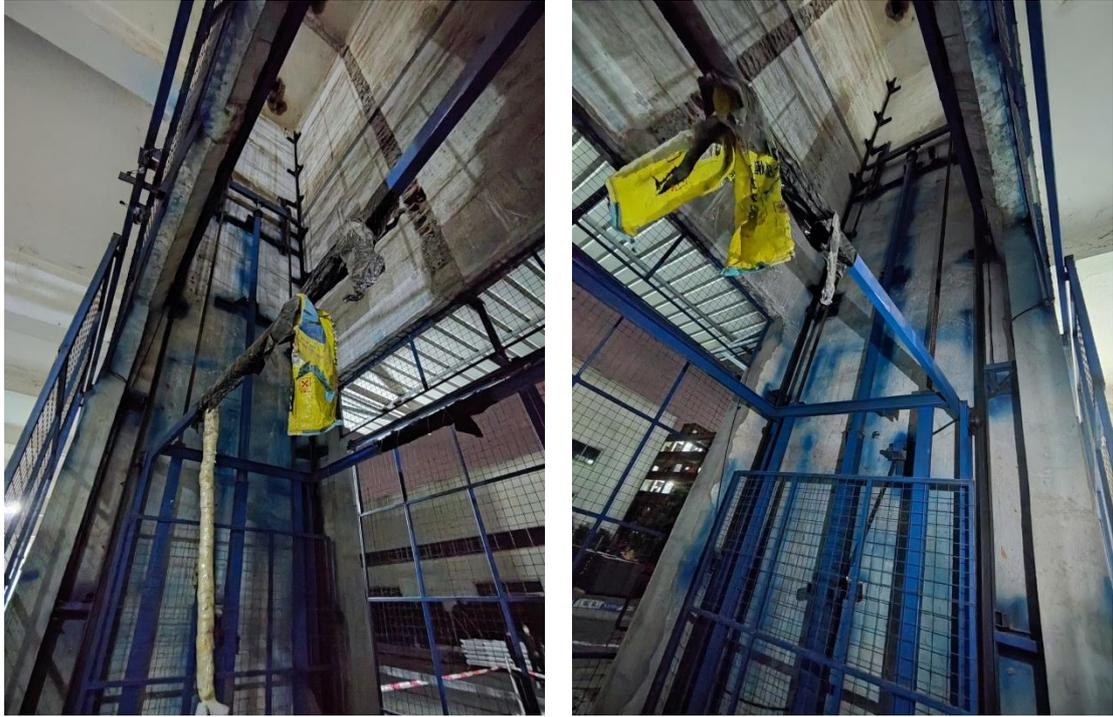
(左图 2、右图 3：涉事液压升降平台内部结构)

该设备主要由液压泵站、液压缸和链条组成的顶升机构、平台、层门、导轨组成。动力装置为液压泵站，驱动装置为固定在通道中段的两个液压油缸，传动装置为顶升支架、链轮、链条。液压缸柱塞与顶升支架刚性连接，顶升支架安装有链轮，链条通过链轮一端固定，一端通过销轴与工作台连接。起升时，电机带动齿轮泵转动推油进入油缸，油缸在液

压油压力作用下向上提升，带动链条向上升高，平台通过链条的带动沿导轨方向升高；下降时，在平台（及运载物料）的自重作用下，通过电磁阀将油缸液压油回流到油箱中，从而使平台平稳下降。

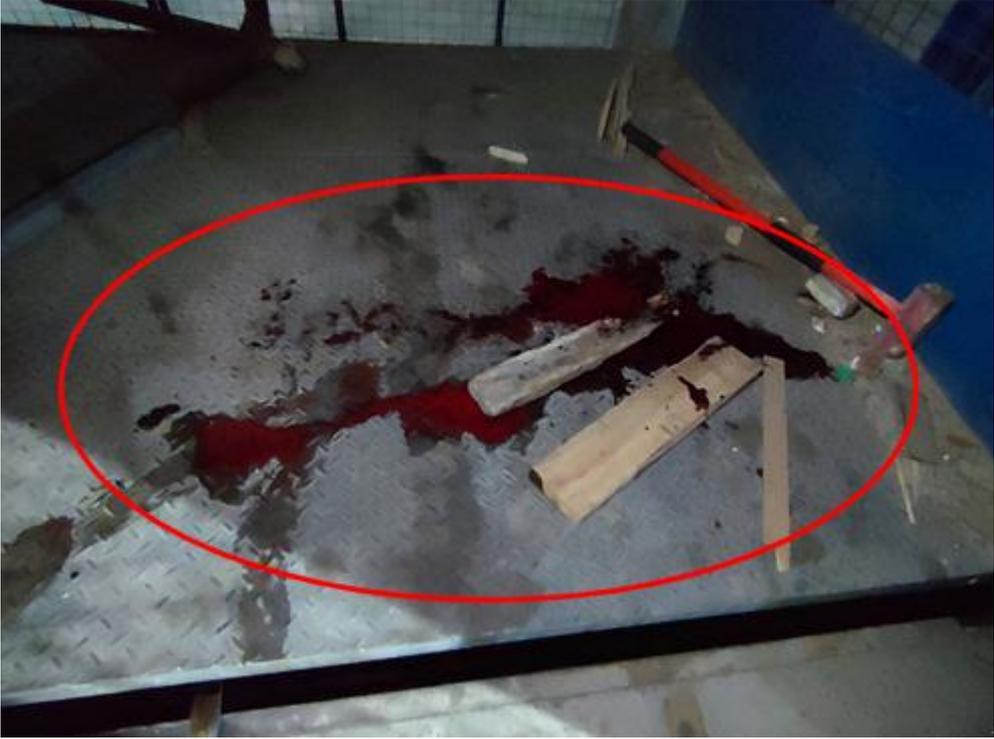
(图 4: 伤者张德强坠落位置)

内并最终用铁块敲掉卡住的木块时，其本人随处于悬空状态的平台从约 5m 高处坠落受伤。

2、张德强安全意识淡薄，忽视作业安全，本人冒险进入升降平台内，使用铁块对木块进行敲打，当木块被敲掉后，其本人跟随处于悬空状态的平台从约 5m 高处坠落受伤。

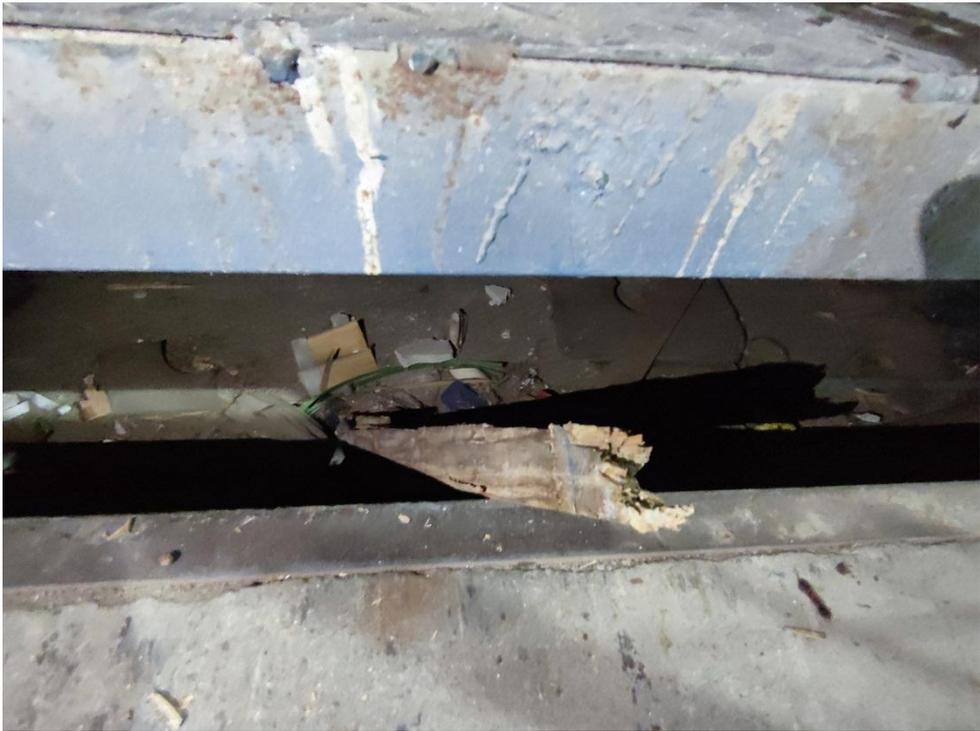
事故调查组事后经调查，卡在升降平台与二楼地面之间的间隙里的木块，是由于装载货物托盘底下的木块脱落所致。

(图 5: 卡在升降平台与二楼地面之间的间隙里的木块)

事发当日,明峰公司向代友、侯庆权、张德强三人使用升降平台运送最后一包货物的时候,升降平台从3楼降落过程中,由于装载货物托盘底下的一木块脱落后掉在升降平台和2楼地面之间的间隙里,致使升降平台被卡在2楼,不能升降。

根据该设备结构特性及工作原理,因为液压缸是与提升机构刚性连接,跟平台是通过链条间接柔性连接的,当平台卡在2楼时,液压缸及提升机构根据之前的按键指令停在1楼地面,而链条在下降过程中处于柔性状态无法给平台足够拉力。因此,在侯庆权按下“急停”按钮时,平台是处于底部悬空状态,只是被脱落的木块卡住在2楼不能降落。

1、升降平台从车间 3 楼运货至 1 楼过程中被一木块卡在 2 楼停止后，升降平台的液压缸已回收到底部，使得升降平台处于无支撑的悬空状态。

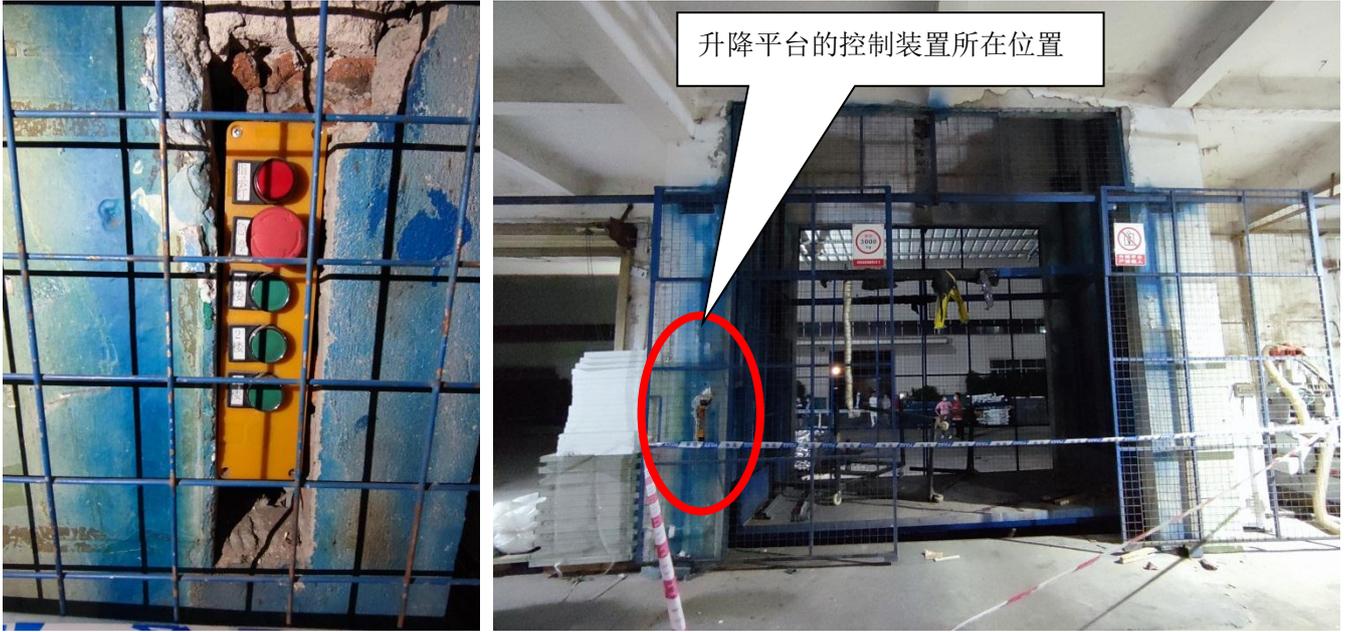
(左图6、右图7：升降平台的控制装置，从上往下分别为电源指示灯、急停按钮、3楼按钮、2楼按钮、1楼按钮)
