# 道里哈尔滨市道里区 2022 年老旧小区 改造项目施工（第二标段） “5·1”一般坍塌事故调查报告

2023 年 5 月 1 日 9 时 12 分左右，哈尔滨市道里区 2022 年老旧小区改造项目施工现场发生一起一般坍塌事故，造成 1 名作业人员死亡，直接经济损失约 130.3 万元。

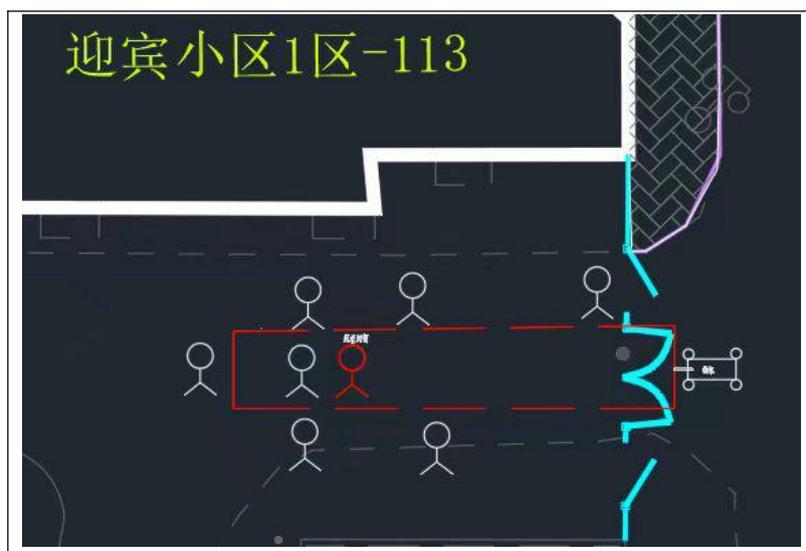
2023年4月29日，飞升运达公司施工人员开始迎宾小区一街区113栋排水管线末端接市政排水管线施工，当日沟槽挖掘基本完成。4月30日下雨，施工现场未进行施工作业；5月1日早6时30分许，挖掘机司机姜博文对施工现场沟槽进行清理，为接下来施工人员进入沟槽接管做准备工作。8时30分许，省七建公司老旧小区改造项目经理谭野巡查到迎宾小区一街区113栋附近时，由于前天下雨，怕沟槽泥土松动，要求施工单位做好支护，并让一街区安全员顾树民去传达。顾树民到达113栋沟槽施工现场后，将项目经理谭野的要求传达给飞升运达公司施工现场技术员辛亮，随后辛亮安排工人去取木板和木方做支护。8时44分，工人曹树江在未对沟槽进行支护情况下进入沟槽开始接管作业，但由于管道口轻微变形，曹树江迟迟未能将管道口对接。9时08分，刘贺见曹树江迟迟未完成接管便下入沟槽帮曹树江接管。9时12分，沟槽南侧土方忽然发生坍塌，将蹲在沟槽中的刘贺掩埋，曹树江小腿被埋。

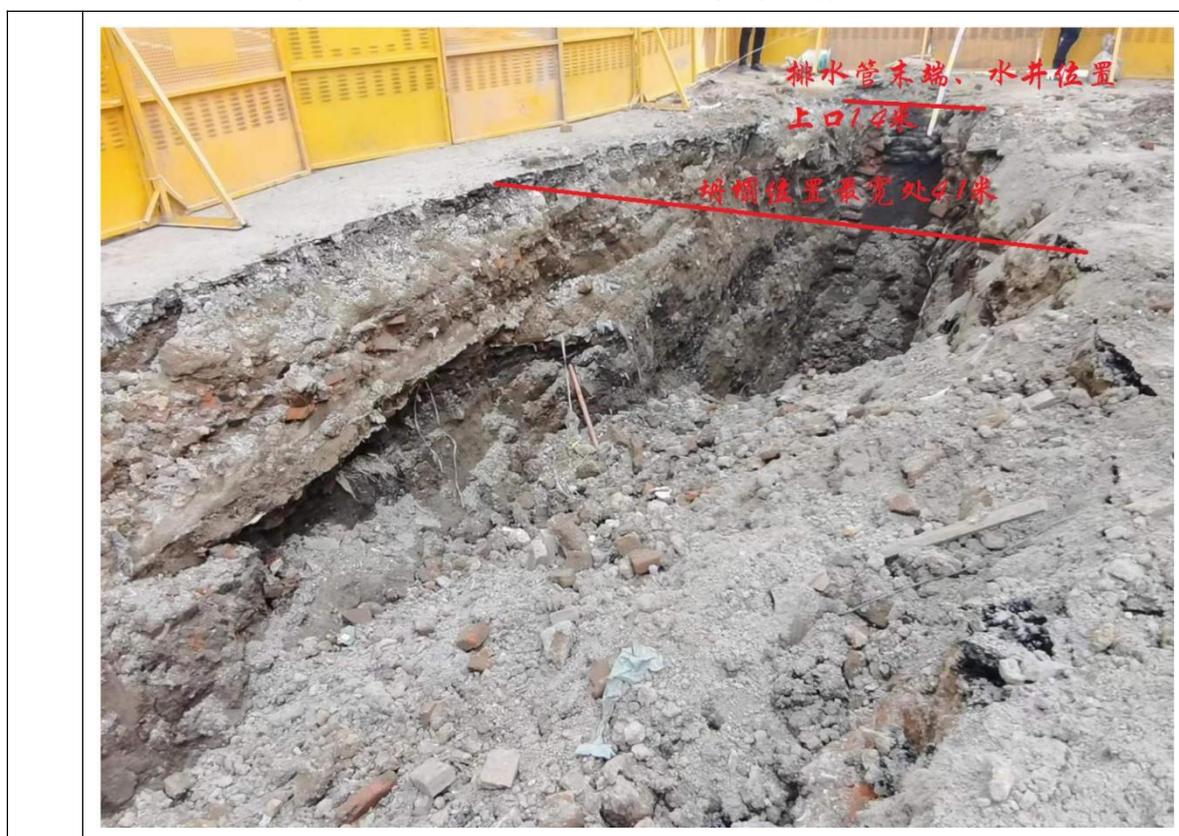
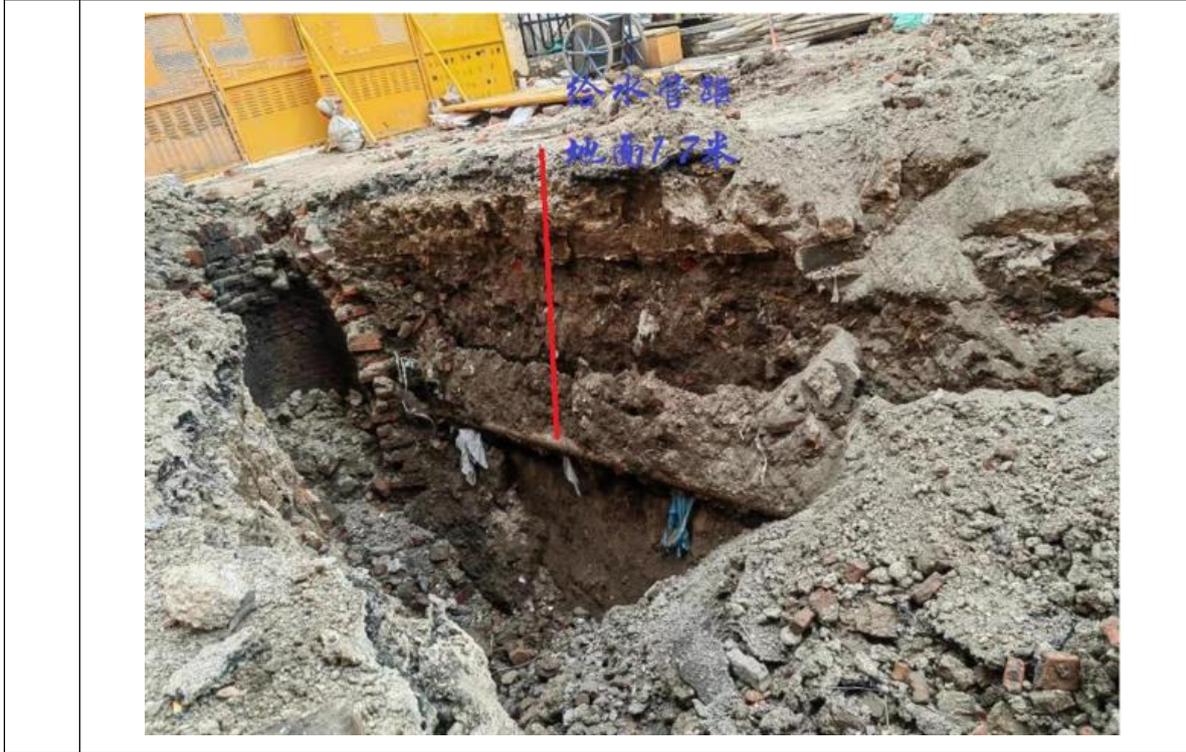
挖宽度为 1.4 米，坍塌位置最宽宽度为 4.1 米，现场测量安装排水管位置的沟槽底距地面深度为 2.95 米；开挖管沟内靠近 111 栋楼房的管沟侧壁与待安装排水管平行走向的给水管距离地面为 1.7 米；现场在回填位置管沟上方停放一台挖斗尺寸为 0.9 米 \* 0.9 米的“斗山”牌挖掘机。

现场开挖沟槽地表以下 1.5 米内为含有砖渣的杂填土、地表 1.5 米以下至沟槽底为素土，素土含水率较大。

1. 施工单位飞升运达公司现场施工人员未按照相关施工方案对作业现场沟槽及时进行支护；现场安全管理人员对施工现场安全巡查不到位，未能及时排除可能诱发基坑坍塌的隐患；现场指挥作业人员未能及时制止冒险作业的行为。
