遵义汇川重庆市万盛区杜宇机电有限  
责任公司“2·28”一般高坠  
事故调查报告

遵义市人民政府事故调查组  
2024 年 6 月 24 日

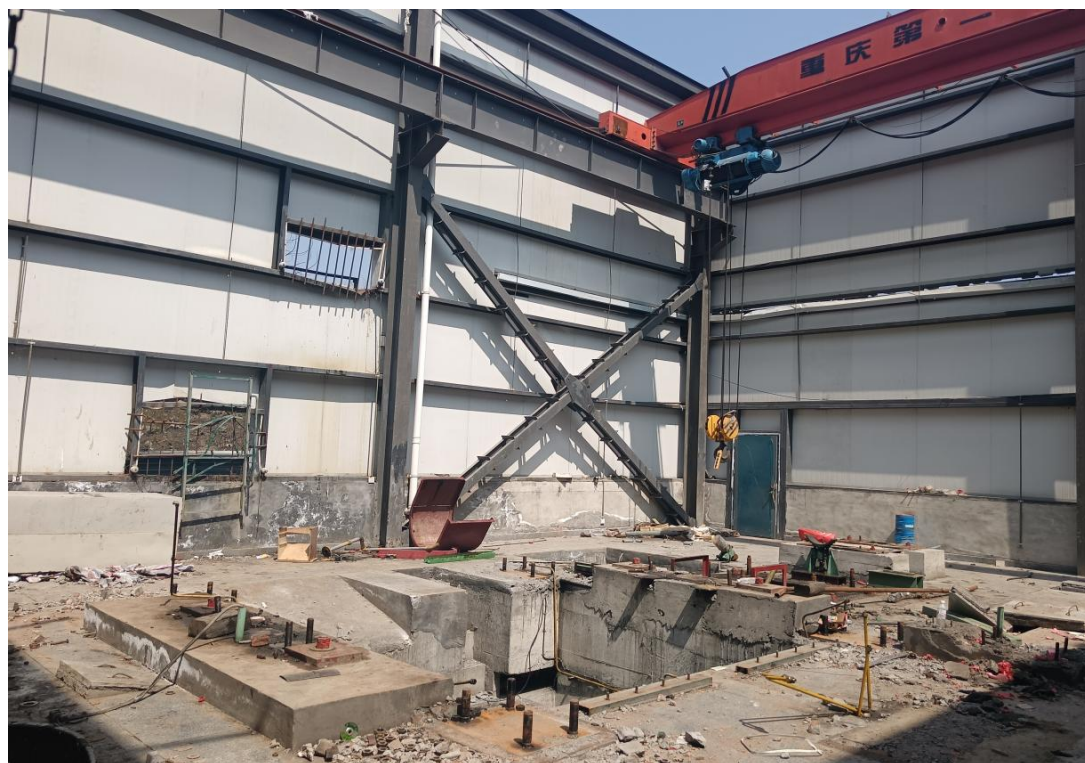
事故现场位于贵州省遵义市汇川区松林镇庙林村庙新煤矿台风井的绞车机房内，事故调查组 3 月 21 日进入现场勘察时，卷帘门被破坏（系施工人员进入抢救破坏），该机房中部绞车、房顶泡沫夹芯板、屋顶钢结构已被拆除。事故发生时的现场已发生变动。

图 1 事故现场（事故发生后，地面提升机已拆除）

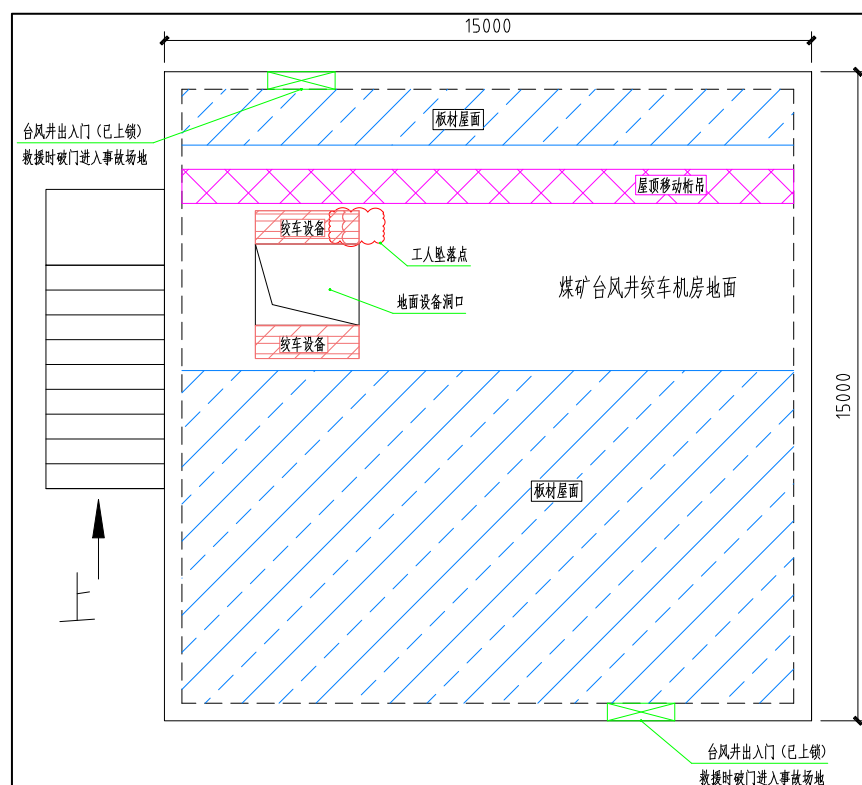
图 2 现场平面示意图

事发现场屋面至地面距离约 9 米高，绞车机房长 15 米，宽 15 米，屋面面积共计 225 平方米。机房旁设有一间高为 5 米的控制室，控制室屋顶未与厂房屋顶连接。
