**遵义道真在建武隆至道真高速公路TJ-2  
合同段蔡家梁子隧道“12·22”  
较大坍塌事故调查报告**

遵义市人民政府“12·22”事故调查组

2023年6月27日

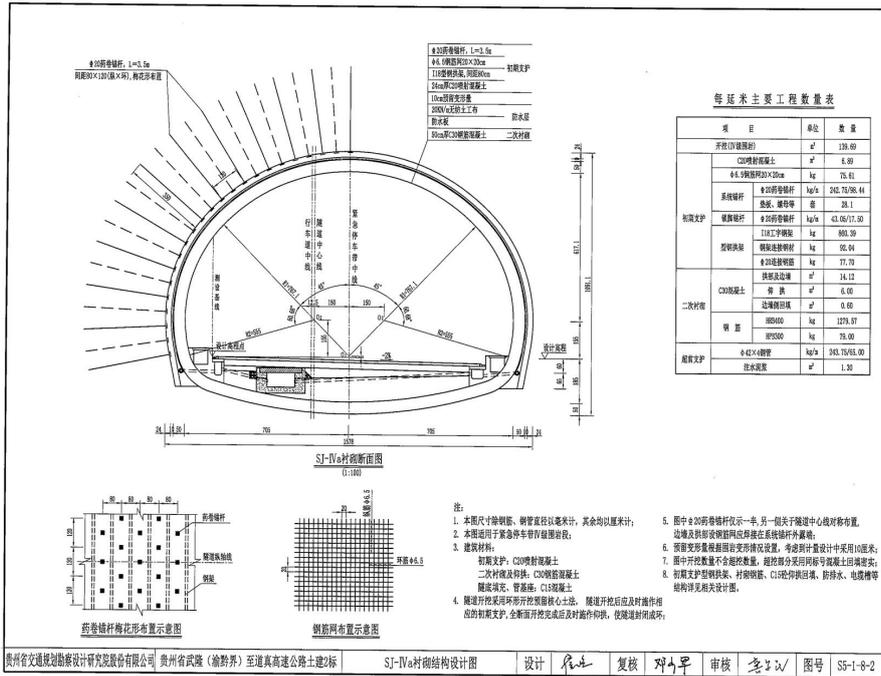
贵州省交通规划勘察设计研究院股份有限公司 贵州省武隆(渝黔界)至道真高速公路土建2标 SJ-IVa衬砌结构设计图 设计 任正 复核 邓小军 审核 李习武 图号 SS-1-8-2

YK53+045 ~ YK53+033 段衬砌类型由 GDSJ-IVa 级防护调整为 SJ-IVa 级防护，围岩支护参数按原设计图 SJ-IVa 施工，应参照《贵州省武隆（渝黔界）一道真高速公路两阶段施工图设计 第五册 第一分册 蔡家梁子隧道》设计图纸，图号分别为 S5-1-8-2 ~ S5-1-8-6，该段落初期支护采用 I18 工字钢拱架间距 80cm/榀，C20 喷射混凝土厚 24cm， $\phi$  6.5mm 钢筋网片 20 × 20cm；出口右洞掌子面里程 YK53+039，仰拱里程 YK53+087，二衬端头里程 YK53+125，仰拱距掌子面距离 48m，二衬距掌子面距离 86m。

综合该段落施工情况，爆破作业符合相关管理要求，隧道安全步距符合相关管理要求；掌子面已清理部分预留核心土，现场开挖工法不规范；YK53+043 ~ YK53+039 段未见喷射混凝土初喷作业痕迹，近 4m 范围未及时进行初期支护，已超 1 个循环进尺后才进行立架作业。

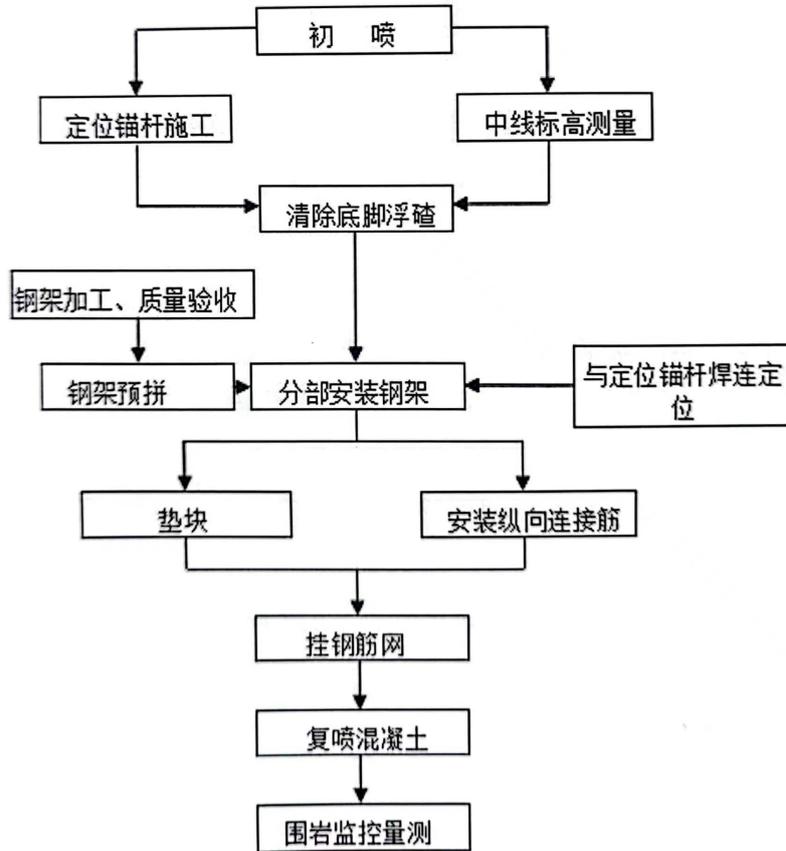
图 4：施工工艺流程图

(2) 未按照《公路隧道施工技术规范》及《蔡家梁子隧道专项施工方案》施工工艺流程认真开展“初期支护”工序流程，在“分部安装钢架”前未实施初喷混凝土工序<sup>1</sup>。

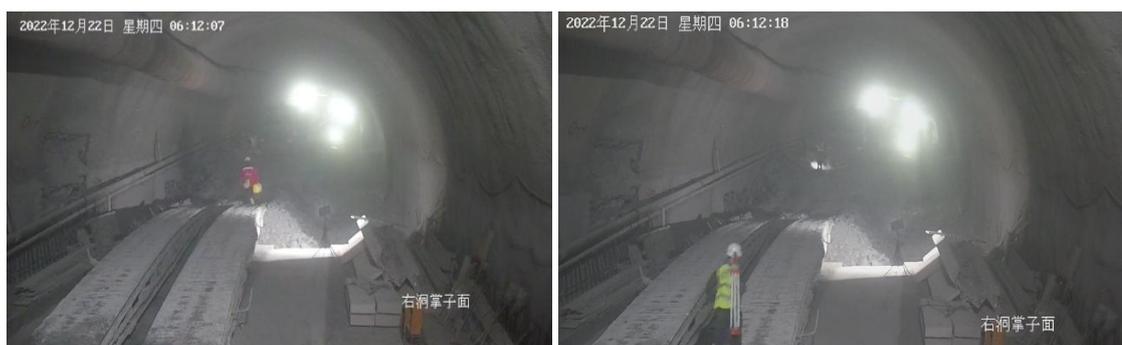
图5：现场安全员、测量员到岗情况

现场排查爆破情况后通知出渣班开始出渣；4：16分，出渣作业完成后挖掘机驾驶员兰某虎用挖掘机钢斗对掌子面、拱顶来回刮蹭5至6次，并用钢斗拍打多次的方式开展机械排险，安全前哨吴某倮全程现场观察；6：10分左右，排险和出渣作业完成后挖掘机退到初支作业平台后部继续开展下台阶出渣作业至7：37分离开作业现场；6点12分现场安全员李某学进入作业现场开展安全检查、测量员段某进入作业现场开展测量放样，6点20分，段某上开挖台车并在拱顶上测量放样，拱顶放样标记的位置距事故掉块位置约2米，其未发现事故掉块位置异常，两人6点26分许离开作业现场。

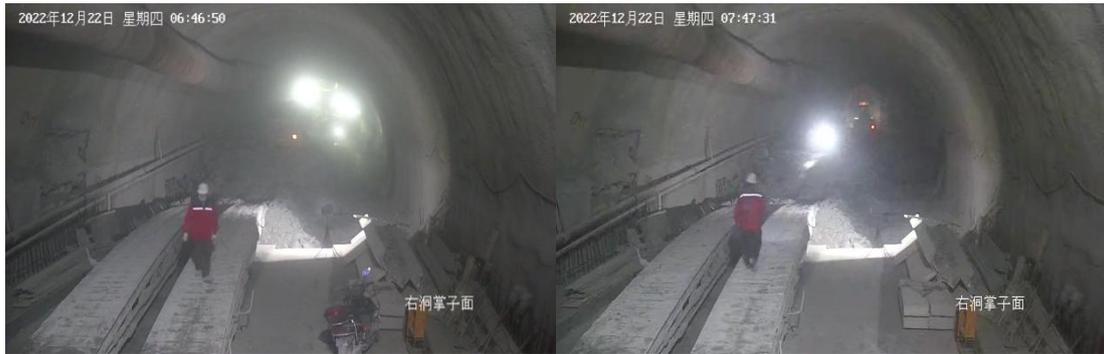
图 6：现场安全哨到岗情况

6点46分许，现场安全前哨吴某倮离开作业面到洞口通知安全员李某学到作业面确定施工现场安全，随后返回到距作业面70米左右的二衬台车后面冲水降尘；事故发生后，其于7点47分进入现场并组织人员撤离。

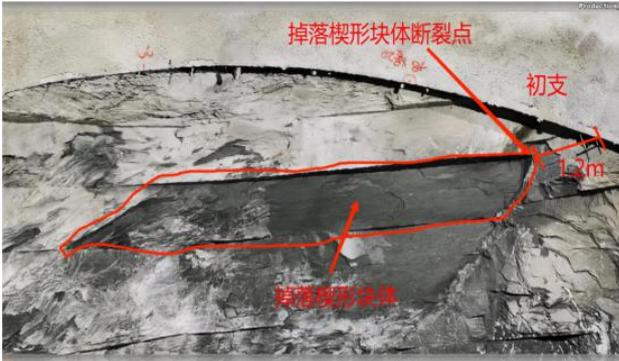
图 8： 拱顶坍塌部位

7时46分，立架段拱顶岩体（塌落岩体横向长约7米，纵向深约1米，厚度约0.7米，约4.5立方米，重约11吨，垂直掉落高度约2米，掉落岩体相对重力势能约 $2.2 \times 10^5 \text{J}$ 。）突发局部坍塌，垂直掉落并砸中初支作业平台上3名作业人员，致3人被困。

事发地位于蔡家梁子隧道出口右洞掌子面，距隧道出口右洞洞口 2364 米，掌子面施工桩号 YK53+039，仰拱施工桩号 YK53+087，二衬端头桩号 YK53+125；现场开挖工法采用两台阶法施工，上台阶高度约 6.5m，初期支护钢拱架距掌子面 4 米，裸露岩壁未见混凝土初喷痕迹。

事故直接原因是：在隐蔽性强的不利地质条件下，初期支护作业不到位，导致隧道拱顶岩体突发性失稳塌落。

高速公路在建项目要严格落实《隧道施工安全九条规定》，进一步加强并细化超前地质预报和监控量测工作，据此动态调整支护措施和施工工艺，指导后续施工；针对闭合性节理的隐蔽性，加强地质辨识，提高风险意识；进一步加强掌子面观察，细化地质素描和地质分析工作，结合掌子面揭露的不同岩性、风化程度差异、节理裂隙分布等情况加强每一开挖循环掌子面节理裂隙面不利组合的综合研判，进而动态调整开挖进尺和开挖方式，按短进尺、强支护、早封闭的施工原则加强各施工工序之间的衔接，尽快完成初期支护措施，从而缩短开挖段围岩临空时间，确保施工安全。

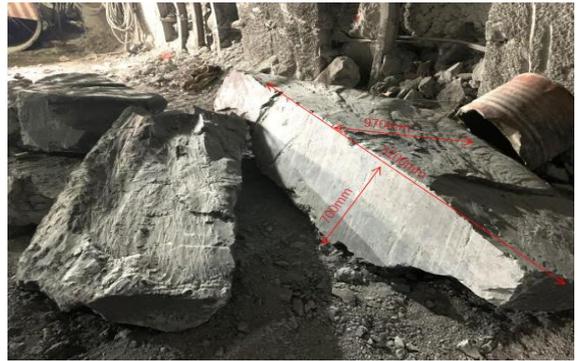
图 9： 塌落的岩石

塌落岩体横向长约 7m，纵向深约 1m，厚度约 0.7m，约

4.5m<sup>3</sup>，重约 11t，垂直掉落高度约 2m，掉落岩体相对重力势能约  $2.2 \times 10^5$ J。

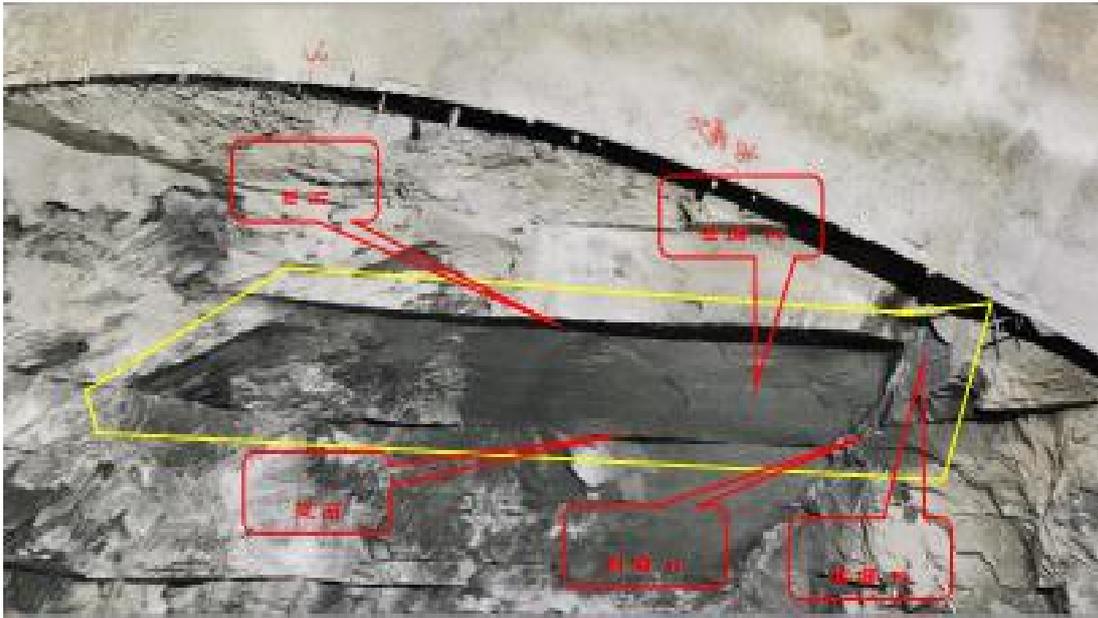
图 10：塌落处的岩体及结构面组合

根据现场地质调绘所获得4组结构面（包括层理面及3组节理裂隙）分析，4组结构面均于掌子面拱顶有发育。隧道开挖后原岩应力场发生应力重分布，特别是裂隙J1附近应力调整作用明显，围岩逐步松弛，裂隙面抗剪强度降低，在重力作用下原闭合贯通性隐伏节理发生张开错动。同时受

施工开挖不可避免的正常扰动作用、拱顶临空等综合影响，楔形体逐步失稳。开挖扰动导致围岩周边应力重分布和切割岩体的优势隐伏节理 J2 隐蔽性强，岩体塌落前难以识别，是此次事故发生的重要原因。
