# **邯郸工业园区东区河北尧圣电力工程有限公司 “2·2”较大中毒和窒息事故调查报告**

邯郸市政府事故调查组

2024 年 12 月 21 日

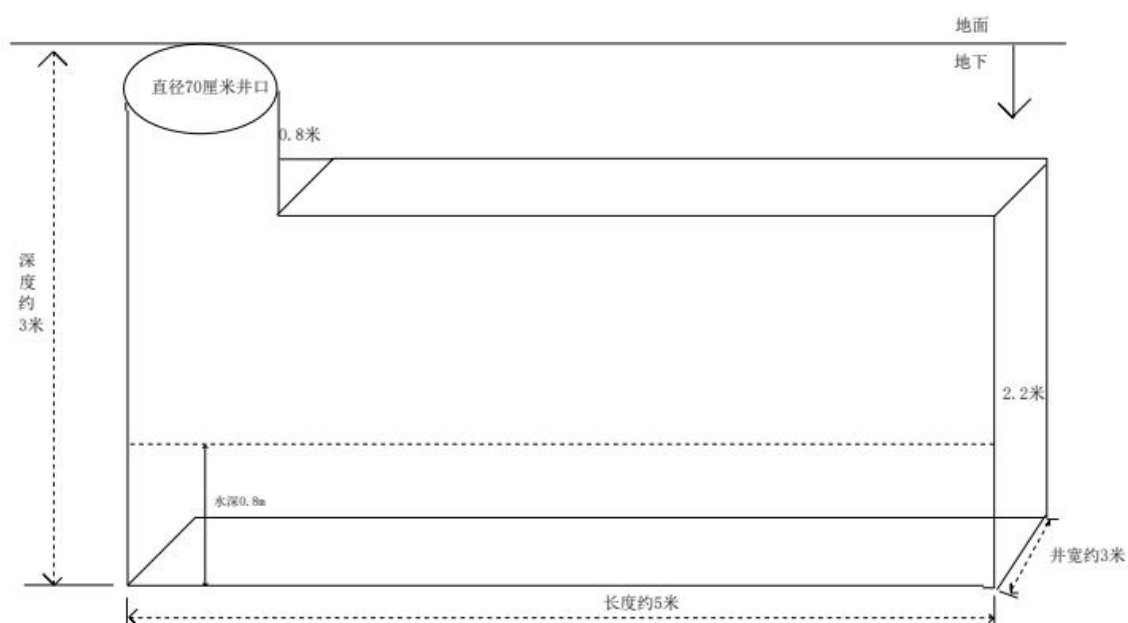
图 1 欣潘线 24#电缆井构造示意图

该电缆井为混凝土浇筑结构，长 5 米、宽 3 米、深 2.2 米，设有 0.8 米高的井脖，采用  $\Phi 800\text{mm}$  铁质井盖，井内排管断面为 6+1（6  $\Phi 200\text{PVC-C}$  管+1  $\Phi 100\text{PVC-C}$  管），井内敷设 1 回 3 根单芯 110kV 高压电缆（无电缆中

间接头)，有 3 根备用电缆管，于 2015 年 1 月 10 日建成投运，区段电缆整体呈东西走向。欣潘线 24#电缆井构造示意图（图 1）如下：

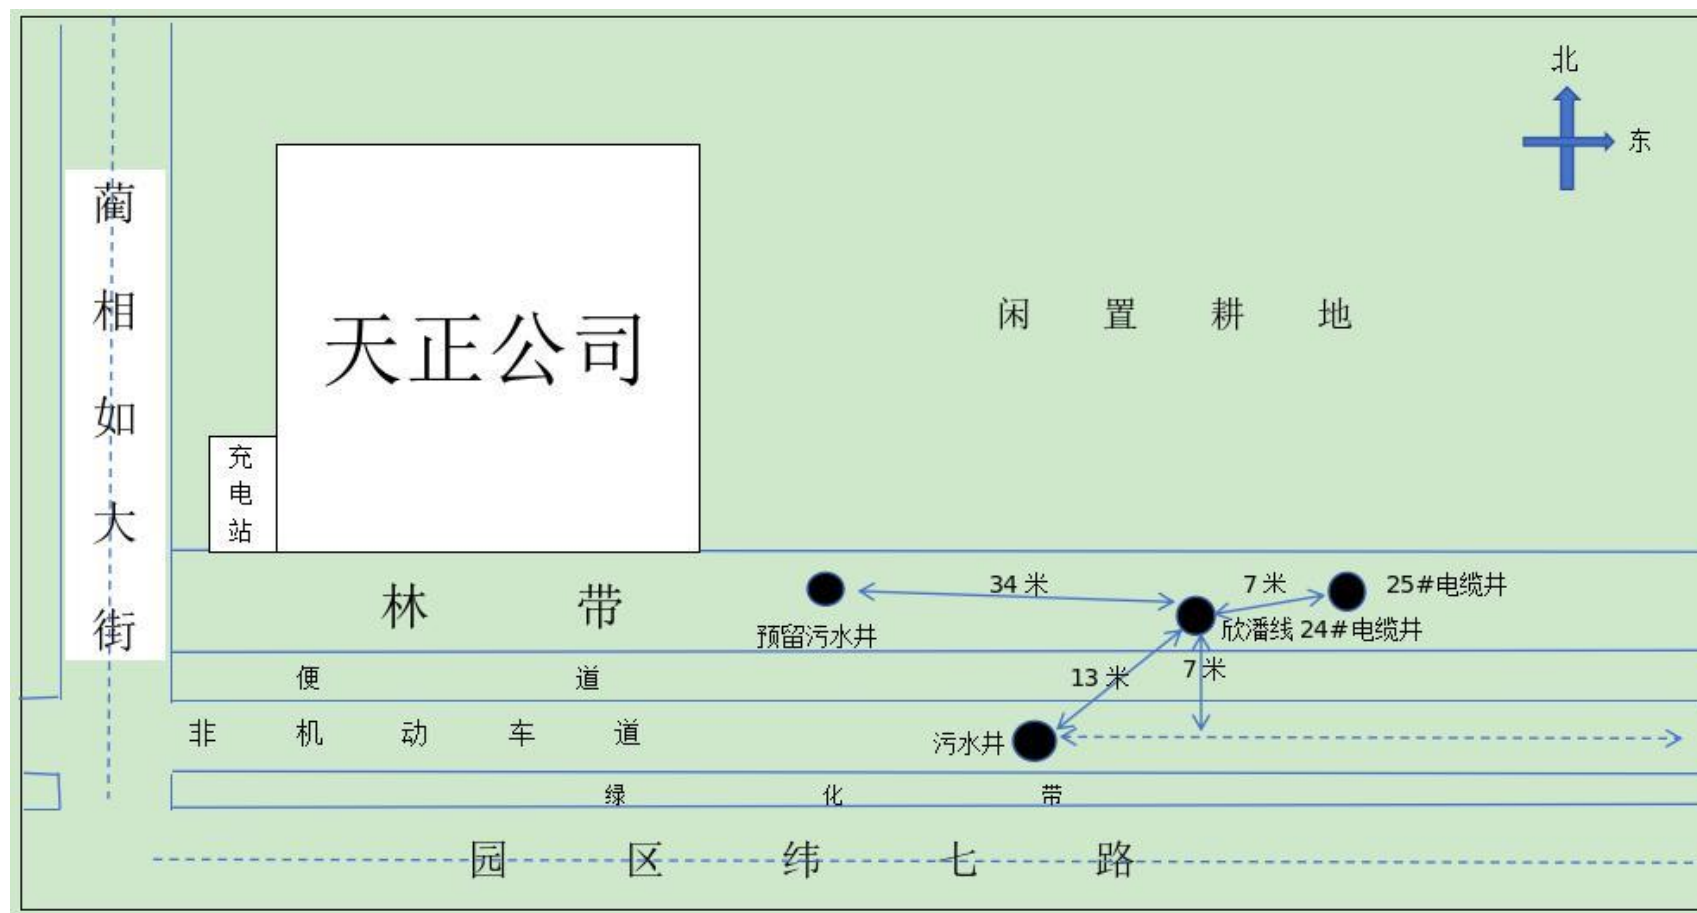
图 2 事故现场勘查位置示意图

经现场实地核查，欣潘线 24#电缆井附近主要有两个污水井，一个是电缆井西南约 13 米处非机动车道内的污水井，污水管道为东西走向，与电缆井管线平行，直线距离 7 米；另一个是 24#电缆井西侧约 34 米处林带内的预留污水井，污水地下管道为向南流向，是为辖区内企业预留的污水井接口（独井），目前没有企业占地，也未接通。欣潘线 24#电缆井于 2015 年 1 月 10 日建成投运；两个污水井均为 2014 年邯郸工业园区投资修建纬七路道路时修建，于 2017 年 9 月竣工。

管路 2017 年前埋设，随时间推移，地下管网的地质、土层及管道按照自然规律，地下会产生个别地点坍塌或管道老化等问题，地下污水管路有漏水或渗水点，与地下电缆线保护管有渗透或贯通部位，污水流量较大时，污水经地下电缆保护管流入电缆井。现场勘验时，欣潘线 24#电缆井水深 0.8 米，通过实测电缆井水位与污水井水位基本相同。24#电缆井与污水井有地下贯通情况，含有有毒有害气体的污水主要来源为园区纬七路污水管道。现场位置图（图 2）如下：

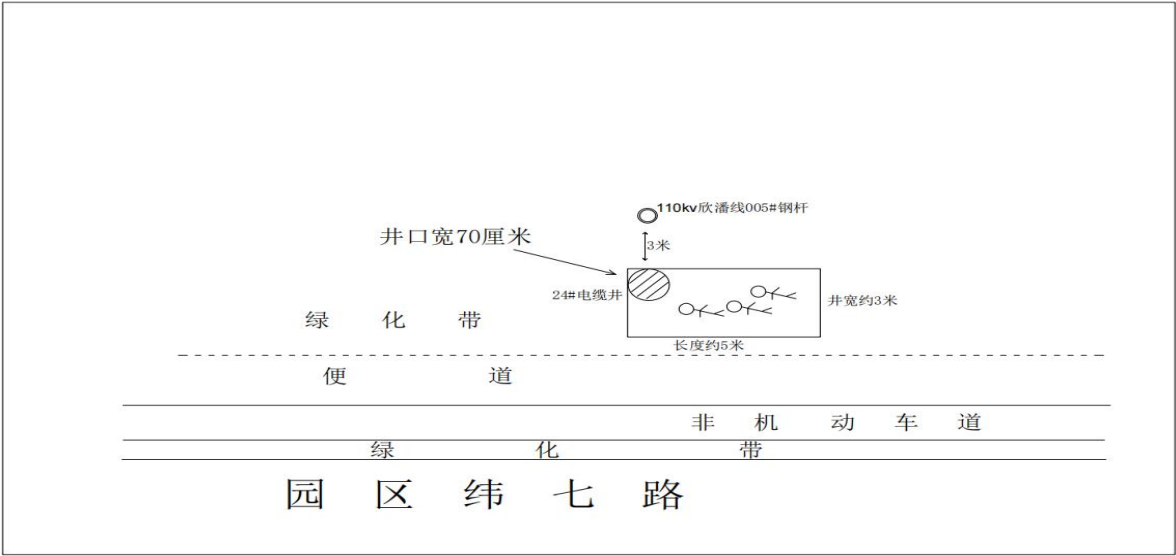
图3 救援现场平面示意图

消防队员佩戴防护用品，下井后发现被困人员。2月3日0时15分至40分，先后将周某彬、李某峰、余某的3名被困人员救出，经医护人员现场诊断，确定3人已死亡。（救援现场平面示意图见图3、剖面示意图见图4）
