郴州北湖万华新家装电力杆线搬迁工程“5·18”  
一般起重伤害事故调查报告

郴州市政府事故调查组

2023 年 8 月

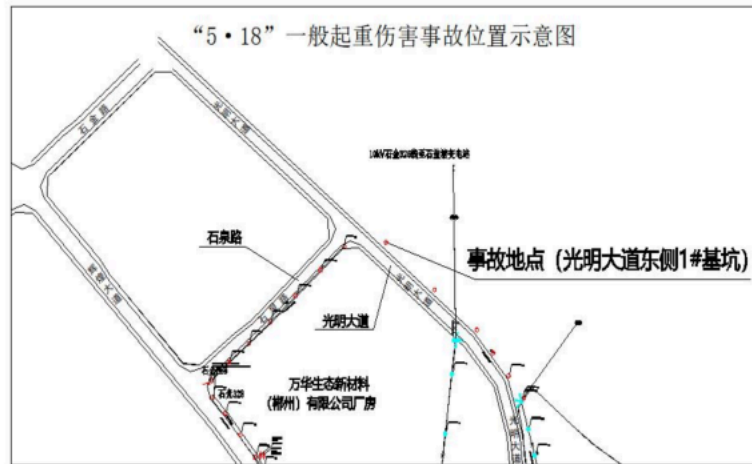
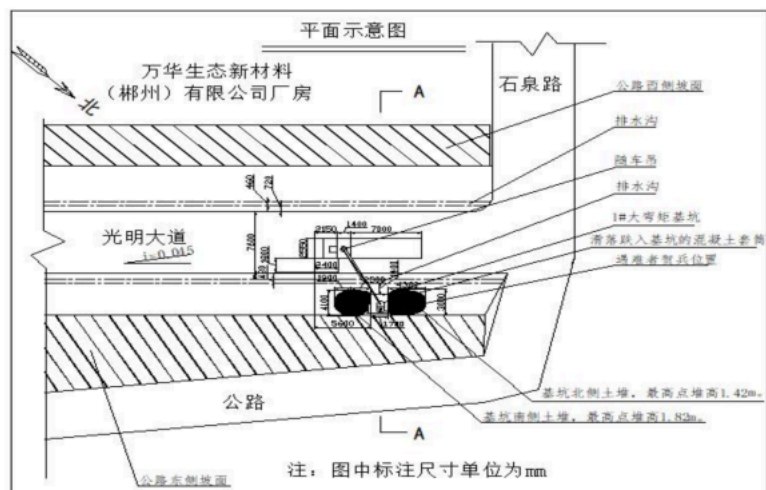
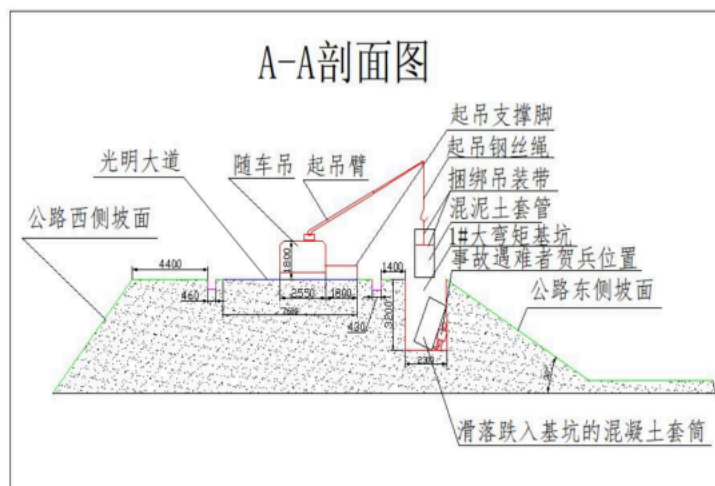
至 2023 年 5 月 18 日事故发生前，石泉路南侧已完成了 7 根电杆立杆、放线施工。光明大道东侧准备立 3 根电杆，基坑开挖已完成 1#、2#二个基坑，另一个因挖到水管未完成。在吊装大弯矩杆基础水泥套管下放到 1#基坑内的过程中，基础混凝土套管从吊带中滑落，导致事故发生。（附事故地点位置、平、剖面图）

湖南郴电恒泰电力工程有限责任公司现场作业人员贺兵安全意识淡薄，违反《建筑施工起重吊装工程安全技术规范》（JGJ276-2012）中 3.0.18 条“严禁在已吊起的构件下面或起重臂下旋转范围内作业或行走”的有关规定，在未按要求绑扎吊装的混凝土套管下作业时混凝土套管突然脱落砸中其头部，导致事故发生。
