## 郴州市南港建材有限公司九龙湾一期别墅外墙装修 项目“6·26”一般高处坠落事故调查报告

2021年6月26日，位于郴州市北湖区境内，郴州市南港建材有限公司平海九龙湾一期别墅外墙装修项目在进行石材干挂作业时发生一起高处坠落事故，造成一人死亡，直接经济损失117.2万元。

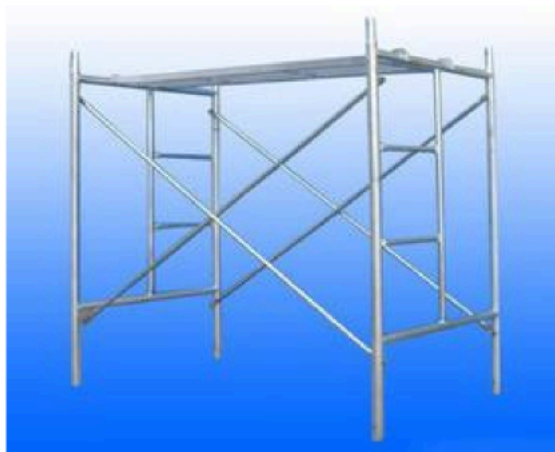
平海九龙湾 B-17 栋 101 号房入户门头原装饰的外墙黄金麻墙板拆除更改施工使用的脚手架是门式钢管脚手架。门式钢管脚手架是建筑用脚手架中应用最广的脚手架之一，由于主架呈"门"字型，所以称为门式或门型脚手架，也称鹰架或龙门架。这种脚手架主要由主框、横框、交叉斜撑、脚手板、可调底座等组成。（见图一）

图一、施工现场采用的脚手架

杨学友、吴明全安全意识淡薄，站在未经安全检查合格的门式脚手架上拆除干挂麻石板，因脚手板右前挂钩严重锈蚀断裂致2人从脚手架上坠落，杨学友被麻石板砸中胸部经医治无效死亡。

**（二）施工单位要依法承包工程并加强安全管理。**一是依法承包工程，必须按照《建筑装饰装修管理规定》第十一条的规定在资质证书规定的范围内承包工程。二是配齐关键岗位人员并到岗履职，必须遵守《湖南省建设工程施工项目部和现场监理部关键岗位人员配备管理办法》（湘建建〔2015〕57号）的有关规定。三是加大安全教育培训力度，新进工人按要求进行三级教育培训经考核合格后方能上岗，特种作业人员必须持证上岗。四是加强现场安全管理及时消除安全隐患，必须严格按照《建筑施工门式钢管脚手架安全技术标准》（JGJT 128-2019）的有关规定，对施工使用的门式脚手架进行使用前检查，杜绝不符合要求的门式脚手架进入施工场地。
