**郴州汝城郴电恒泰电力工程公司农网巩固工程  
2022 年“5•14”一般淹溺事故调查报告**

郴州市政府事故调查组

2023 年 5 月 31 日

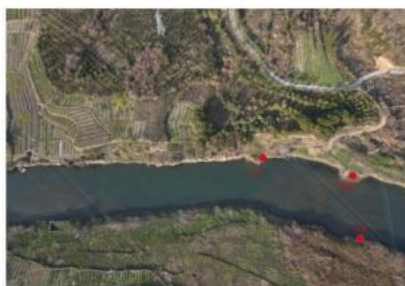
图1 事故现场俯视图

7时30分左右，胡伟华、胡淑全、朱新文三人到变电站放施工材料的工作地点集合，其他施工人员还没到，胡伟华安排胡淑全骑电动车摩托车到河对岸接应。7时45分左右，胡伟华脱衣服从河岸边A点下水，携带牵引线往B点游去，游到中间胡伟华喊了一句“游不动了”，并逐渐沉入水下。至此事故发生。（详见图1事故现场俯视图、图2事故现场尸体打捞点）。

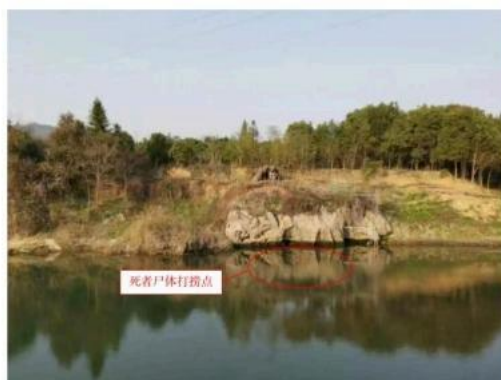
图 2 事故现场尸体打捞点

溺水人员胡伟华进行救援。经消防救援队和蓝天救援队近 6 个小时的全力搜救，下午 15 时 38 分，在马桥镇浙水霞留桥上游附近（图 4 为死者尸体打捞点）打捞到了胡伟华的尸体，确认胡伟华已溺水死亡。马桥镇政府、郴电恒泰与死者家属协商达成一致后，16 时左右将尸体送往汝城县金斗山殡仪馆。至此救援工作结束。

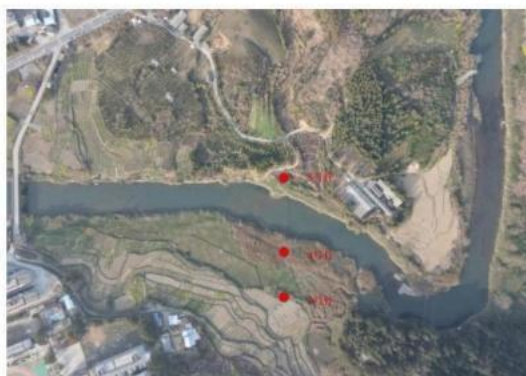
图 4 施工现场俯视图

郴州汝城恒泰电力工程公司农网巩固工程“5·14”事故发生地为汝城县马桥镇，经纬度为 136.62，25.55，事故涉及项目为 2021 年汝城县 10 千伏及以下农网巩固工程中的子项目新建马桥变 10kV 马梓线工程，该建设内容：新建 LGJ-240/30 型 10kV 架空线路 7.818km，新建 YB-190-12 型电线杆 83 根、YB-190-15 型电线杆 13 根。该日的工程涉及马桥变 3 条线路的跨越停电任务，经郴电国际汝城分公司同意，项目安排在 5 月 14 日计划性停电施工，停电施工时间 8:00、复电时间 19:00。（详见图 3 郴州市汝城县行政区划图、图 4 施工现场俯视图）
