## 郴州金山冶金化工有限公司“8·28” 一般车辆伤害事故调查报告

2022年8月28日15时06分许，位于郴州市苏仙区白露塘镇境内（郴州高新区范围），郴州金山冶金化工有限公司熔炼车间发生一起车辆伤害事故，造成一人死亡，直接经济损失109.76万元。

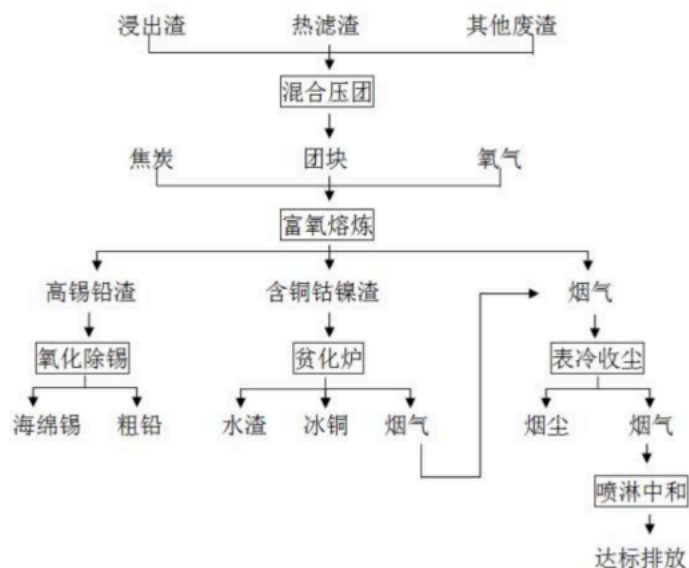
工艺流程及产污节点图

富氧铅锡金属炉车间内设置电炉工、炉前工、料台工、上料四个工种。生产工艺为：将含铅、铜、银、锡等二次冶金物进行配料，根据物料成份加含铁、硅、钙等熔剂，通过进料计量斗计量，经进料皮带带入炉，以焦粉等作为燃料，通入氧气进行富氧熔炼。

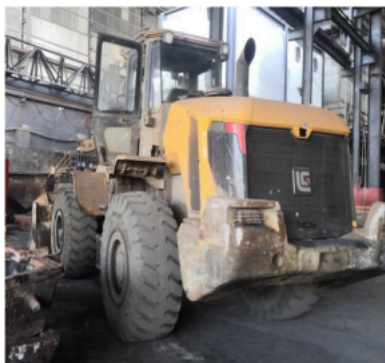
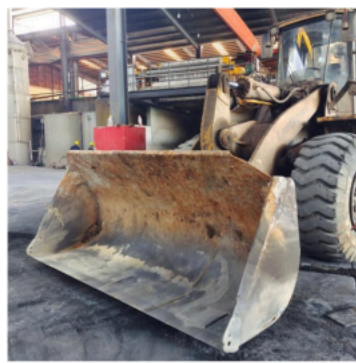
事故车辆为广西柳工机械股份有限公司生产的柳工牌轮式装载机（简称铲车），车辆型号为 CLG850H;燃料种类：柴油;车身颜色：黄色/灰色;外廓尺寸：8529×2970×3450（mm）;工作质量：16600kg;额定载质量：5000kg;转向形式：方向盘;最高设计车速：38km/h;铲斗容量：2.7m<sup>3</sup>;车辆生产日期：2019 年 10 月;发动机型号：QSL9.3;功率：162kw;排量 9.3L。
