# 重庆秀山县紫金集中受纳锰渣场环境 风险防控治理工程“10·19”较大中毒和窒息 事故调查报告

2023 年 10 月 19 日 13 时许，秀山县紫金集中受纳锰渣场环境风险防控治理工程发生一起中毒和窒息事故，造成 3 人死亡，直接经济损失 373.9228 万元。

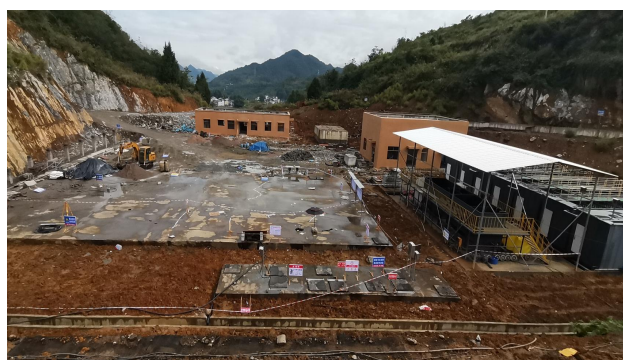
图 1：事故现场概貌

2. 事故发生时，紫金锰渣场锰渣库区已基本建成投入使用，目前已转入电解锰渣100余万吨。渗沥液储存及处理系统尚未完工，主要建构筑物已建设（其中渗沥液检测阀门井、渗沥液调节池处于运行状态），部分设备还未安装到位。（见图1、图2）

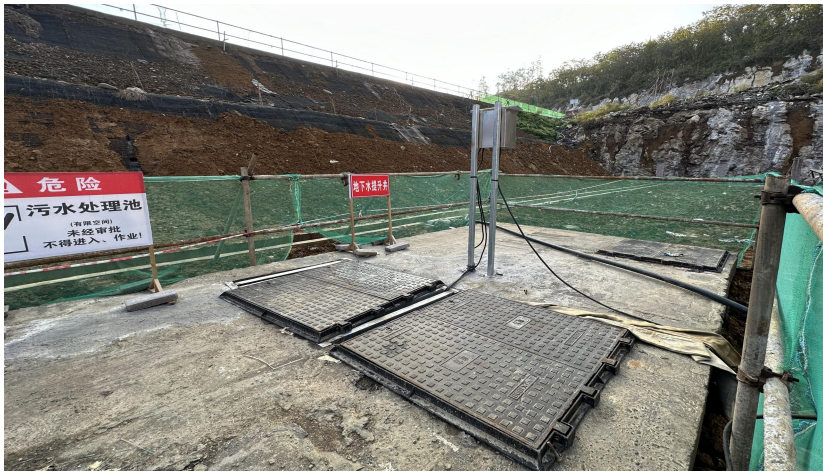
图 3：事故现场渗滤液阀门井

3. 渗滤液检测阀门井在 2023 年 7 月建成，渗滤液阀门井呈长方形，长×宽为 14.1m×3.2m，为地下布置，共设有六个井，自左至右包括地下水阀门井、地下水集水井、渗沥液及地下水收

集阀门井、检测井、渗沥液集水井、渗沥液阀门井。井口在现浇钢筋混凝土的井顶板安装了由角钢边框和横向矩管焊接而成的成品井座基础，事故发生的井为地下水集水井，地下水集水井净空尺寸长×宽为 2.1m（对应 14.1m 长方向）×2.7m，设计井底高程 363m、井口高程 369.3m（井深约 5.7m），地下水集水井并排安装了 2 个独立成品井座和 2 个 1m×1m 的方形井盖，井座还未与焊接而成的角钢边框和横向矩管井座基础固定，井座基础与井之间的空隙也还未封闭。（见图 3、图 4）

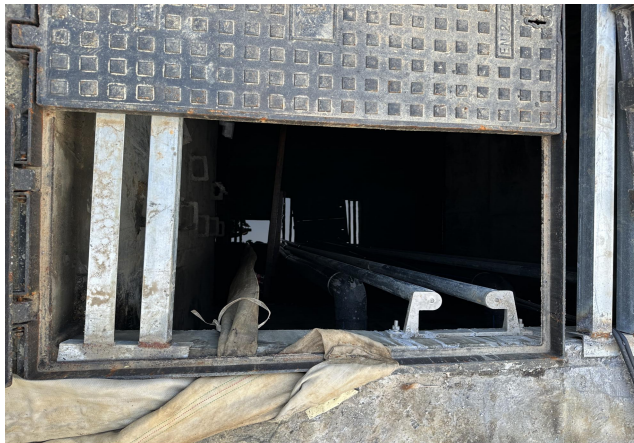
图 5：事故现场渗滤液阀门井

该井于 2023 年 7 月建成以来一直未制作井盖。2023 年 10 月左右，吴\*\*找焊工为井口焊接钢架，并制作两个双开门井盖盖上。（见图 5）

2. 未及时消除现场存在的有限空间作业事故隐患。在监理单位告知现场存在有限空间事故隐患后，未采取相应措施及时消除事故隐患。事故渗滤液检测阀门井被井盖封闭形成密闭空间后，有限空间作业安全风险剧增，但未在现场采取安全警示、封闭围挡等安全措施。

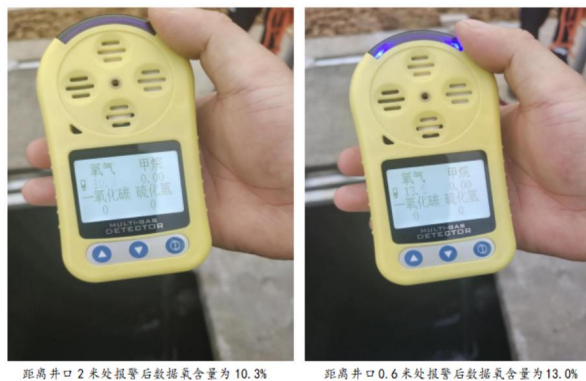
图 6：便携式气体检测仪数据示意图

4. 现场勘察时，井口到水面高度约 5m，井内水深约 1m。秀山县应急管理局组织救援时用便携式气体检测仪放入井内距离井口深约 2m 和约 0.6m，检测后快速提出便携式气体检测仪，便携式气体检测仪数据显示氧含量数据对应为 10.3%和 13%，氧含量是严重低于正常值。（见图 6）

事故渗滤液检测阀门井井内氧含量严重低于正常值，作业人员进入井内作业和救援前均未进行气体检测和通风，也未佩戴防毒面具，导致发生窒息昏迷后溺水死亡是本次中毒和窒息事故的直接原因。
