# 金磐开发区脉链数智产业园“6•27”一般坍塌 事故调查报告

金磐开发区脉链数智产业园“6•27”  
一般坍塌事故调查组  
2023年9月

2023年6月27日10时45分许,位于金磐开发区文溪街418号的脉链数智产业园3号厂房二楼南侧在浇筑夹层楼面混凝土时发生钢结构倒塌,造成1人死亡,直接经济损失约239.31万元。

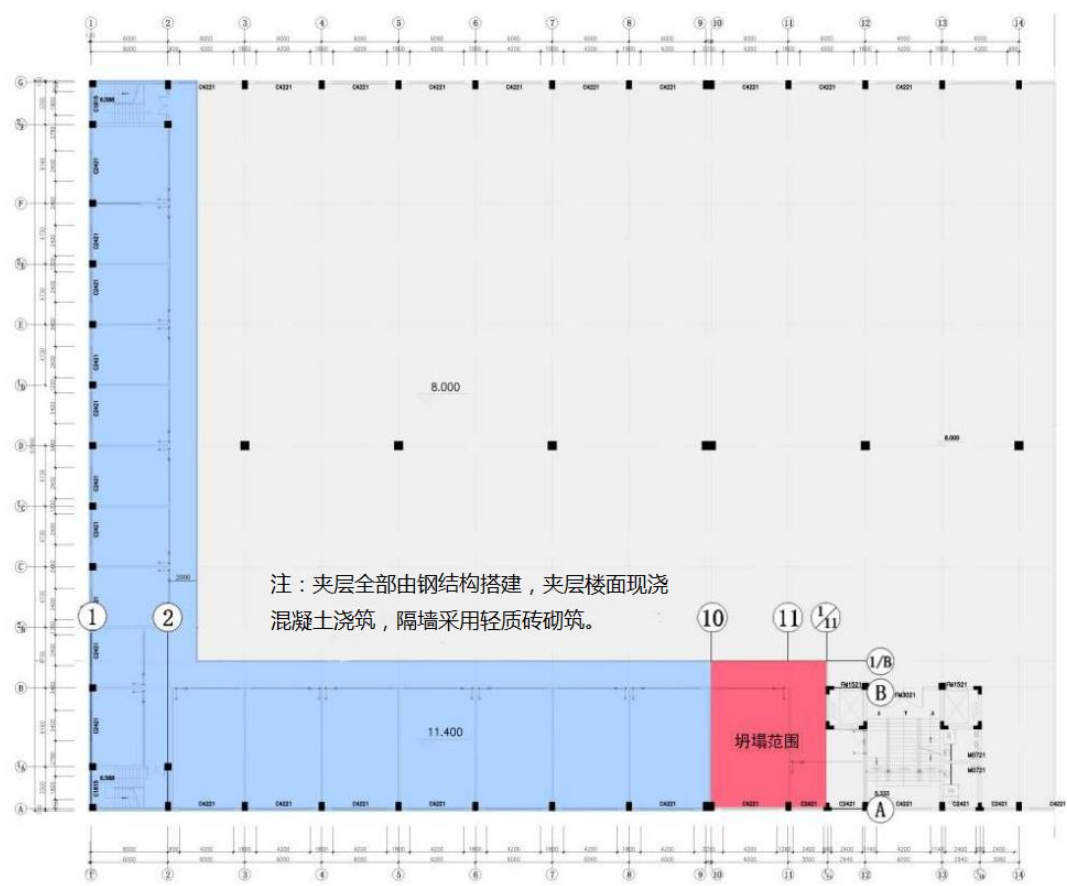
夹层平面图

**1.事故发生经过。**2023年6月27日7时许，泥工班组长高红亮带领泥工班组工人开始在脉链数智产业园3号厂房2楼西侧已搭建好的钢结构夹层楼面上浇筑混凝土，浇筑的顺序是先西侧后南侧。9时许，木工班组工人郑东和吴疆在钢结构夹层楼面下进行隔墙基础混凝土翻边支模。10时许，西侧钢结构上的混凝土浇筑完成，开始浇筑南侧的混凝土，方向为从东往西浇筑。10时45分许，⑩～⑪轴交 ①～②轴钢结构夹层楼面发生坍塌，造成在⑩～⑪轴夹层楼面下进行隔墙基础混凝土翻边支模作业的吴疆被压死亡。

足承载力要求，导致夹层楼面混凝土浇筑时，槽钢梁与原混凝土梁连接处膨胀锚栓剪切破坏，钢柱变形失稳，主钢梁与原混凝土柱连接处化学锚栓剪拉破坏，造成钢结构夹层楼面坍塌。

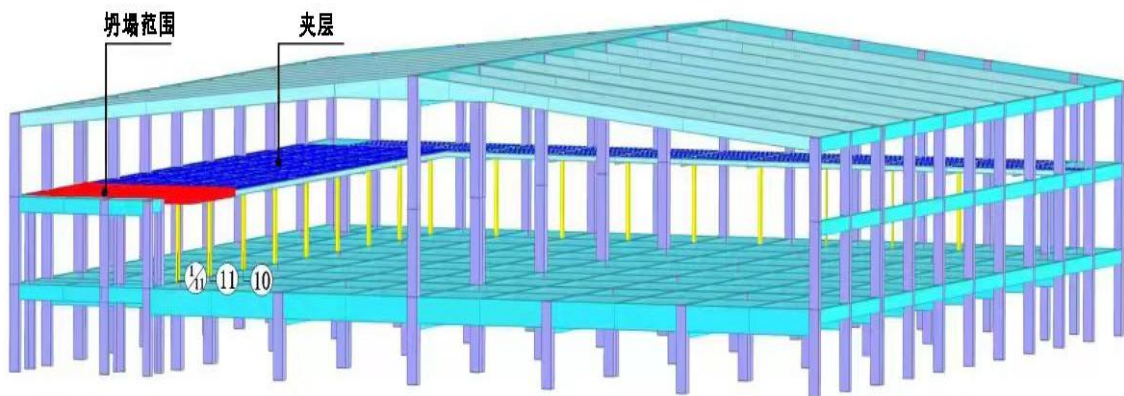
夹层三维图

3 号厂房为两层厂房，火灾危险性类别为丁类，建筑高度为 18.5m，一层层高为 8m，二层层高为 7.2m，总建筑面积约 16757 m<sup>2</sup>，钢筋混凝土框架结构，二层为现浇混凝土楼面，屋顶为轻钢屋面。本次改造内容为：1.二层局部增加钢结构夹层（层高 3.4m，建筑面积约 892 m<sup>2</sup>），2.二层装饰面积 1245.5 m<sup>2</sup>。
