# 金简仁快速路项目“9·13” 较大坍塌事故调查报告

成都市政府调查组

2023年11月

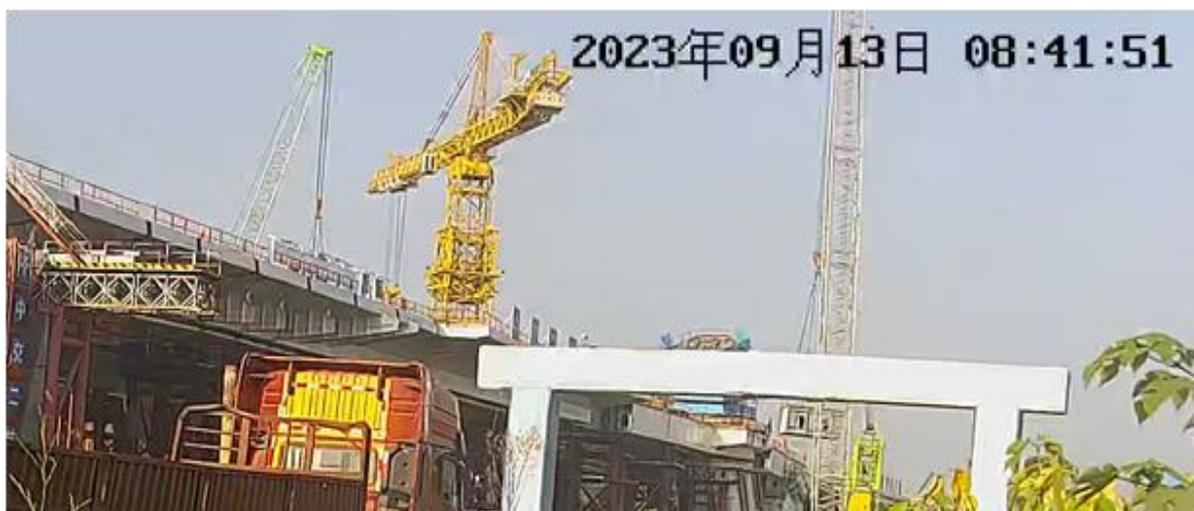
图 2—1 事故发生前两分钟塔机照片

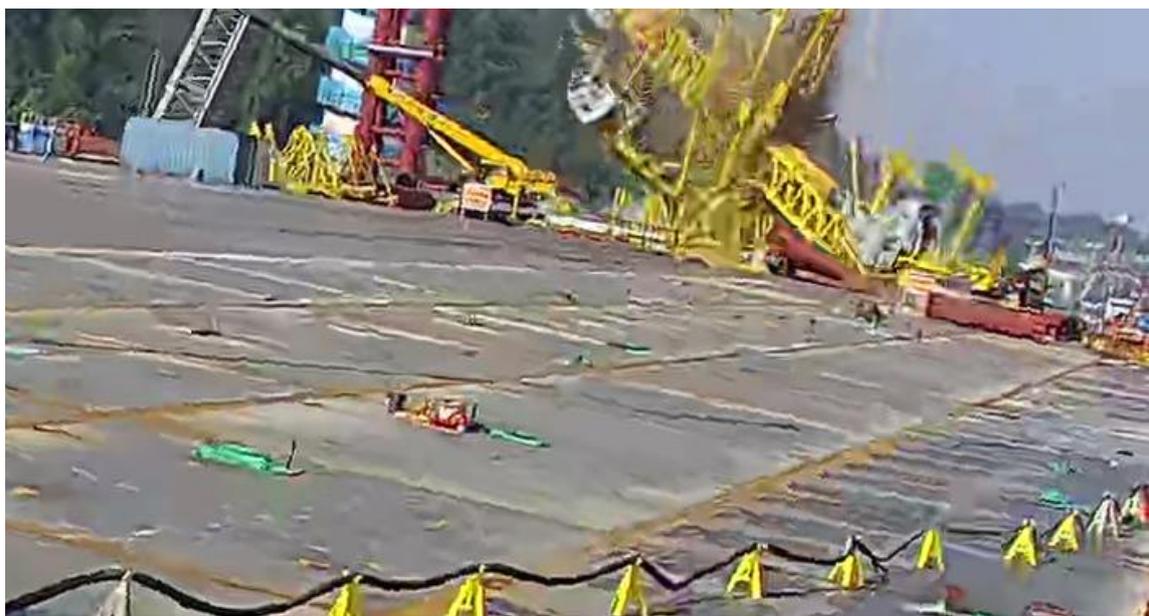
图 2—2 塔吊倾覆过程中上部结构宏观图

3. 事故塔吊坍塌情况。监控视频显示，塔吊坍塌从 9 月 13 日 8 时 43 分 6 秒开始，坠落过程共 9 秒：43 分 6 秒，滑道塔身节开始左右晃动各一下；43 分 8 秒，滑道塔身节及其以上部位开始整体往下墩坐；43 分 11 秒，吊钩上配平用配重块落地，随即平衡臂落地；43 分 13 秒，司机室落地，落到塔身右侧不远处，随后吊臂落地；43 分 15 秒，整个塔机大臂朝西南、平衡臂朝东北平铺至桥面上，滑道节、回转机构、塔帽等插入标准节内部并

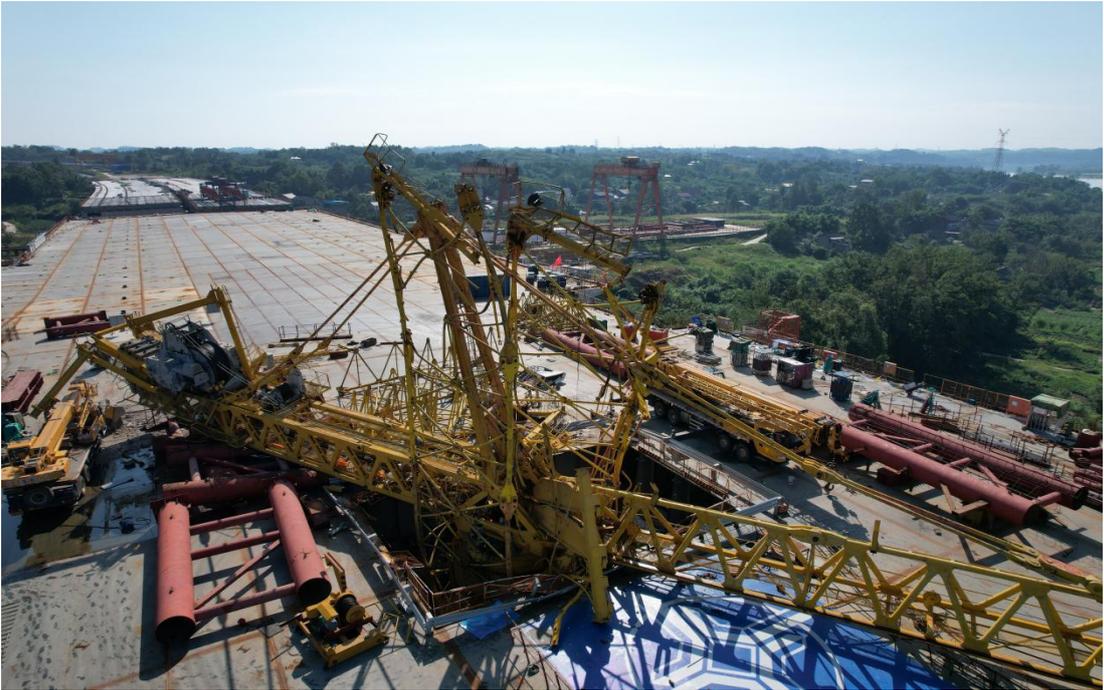
（六）事故现场情况。事故现场位于简阳市石钟镇胜锋村 5 组中交二航局金简仁快速路二期 SG19 标段在建项目工地，中心现场位于该工地在建沱江大桥段。事故塔吊已安装 8 节标准节，从底部向上第 1—2 节标准节基本完好，第 3—5 节标准节扭曲严

重，第 6—8 节标准节被滑道塔身节滑落劈裂为左右两片，片接连杆断落。套架部分因滑道塔身节及以上结构冲击出现压溃分解，其中两根底部横梁与第 8 标准节处于销接状态，顶升泵站坠落至基础承台，顶升油缸坠入沱江中。固定轆杆、活动轆杆分别与顶升梯（严重弯曲变形）串联悬挂于已变形的标准节上，顶升用销轴孔未发现明显变形，其中下游侧顶升梯销轴孔发现一处明显划痕，未发现顶升梯拉断现象。滑道塔身节整体完好，底部位于第 3 标准节中部，伸缩臂处于收回状态，可见顶升梯与塔身节连接脱落痕迹。回转支承除护栏损伤外，其余基本完好。起重臂、平衡臂整体搁置在钢箱梁顶面，无明显变形损伤，塔头和前后拉杆系统完好。现场见 3 根顶升销轴（应为 4 根，其中 1 根坠入沱江中打捞未果）。10 月 11 日，顶升油缸打捞上岸，呈伸出状态。

图 2—4 事故现场照片（桥面）

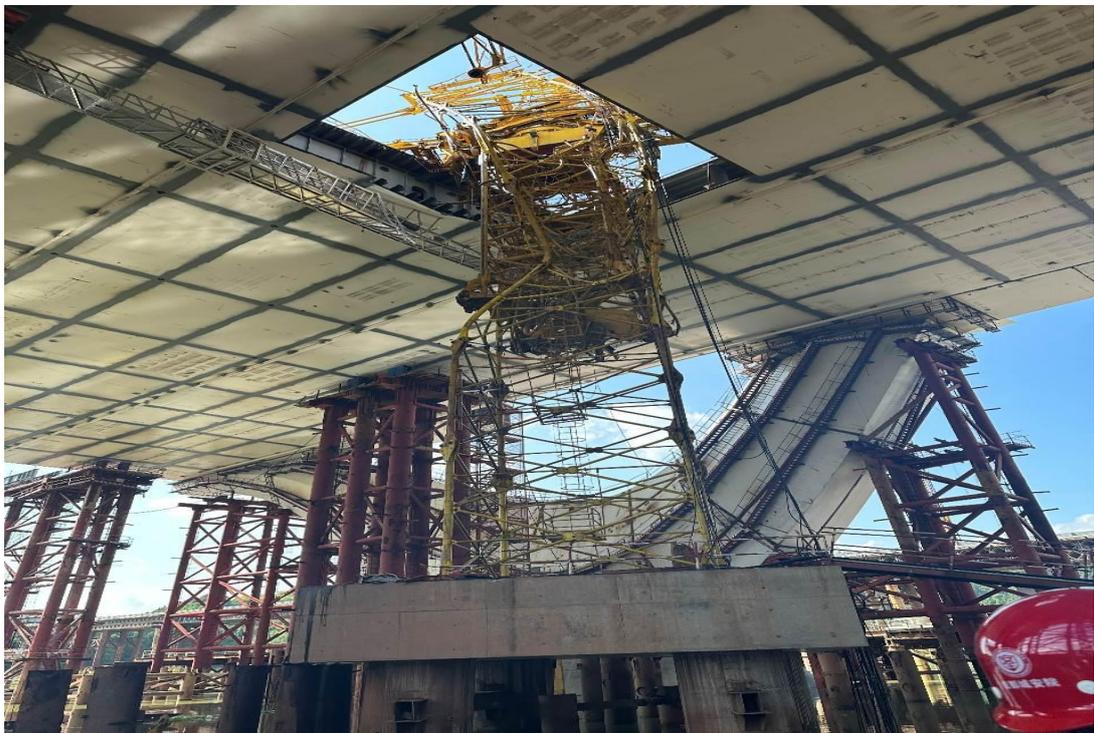
图 2—5 事故现场照片（桥下）

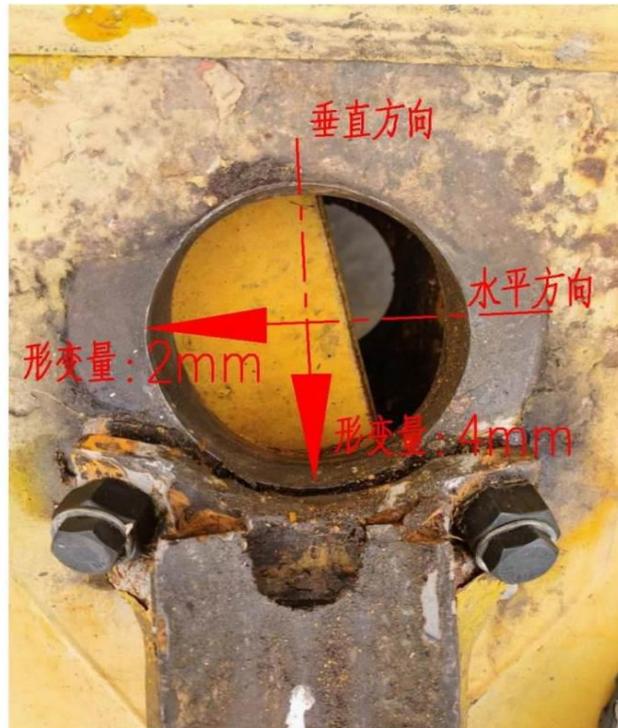
(一) 直接原因。经调查认定，事故的直接原因为：顶升作业人员在塔吊左侧顶升销轴未插到正常工作位置，使该销轴的前端锥度位置受挤压，处于非正常受力工作状态下，采用千斤顶调整左侧固定轭杆与顶升梯的孔位偏差，造成左侧异常承重的顶升销轴发生轴向位移、脱出，塔身上部所有荷载全部由右顶升销轴和右换步销轴承担，导致塔吊上部结构因失去左侧支承，在重力作用下向下墩坐、坍塌。具体分析如下：

1. 销轴孔发生椭圆变形、撕裂。塔吊左顶升销轴对应的活动轭杆外腹板销轴孔与顶升梯销轴孔均发生了椭圆变形，顶升梯孔局部有撕裂痕迹（图 3-1、图 3-2）。

图 3-1 左侧活动轨杆内外腹板销轴孔变形形貌

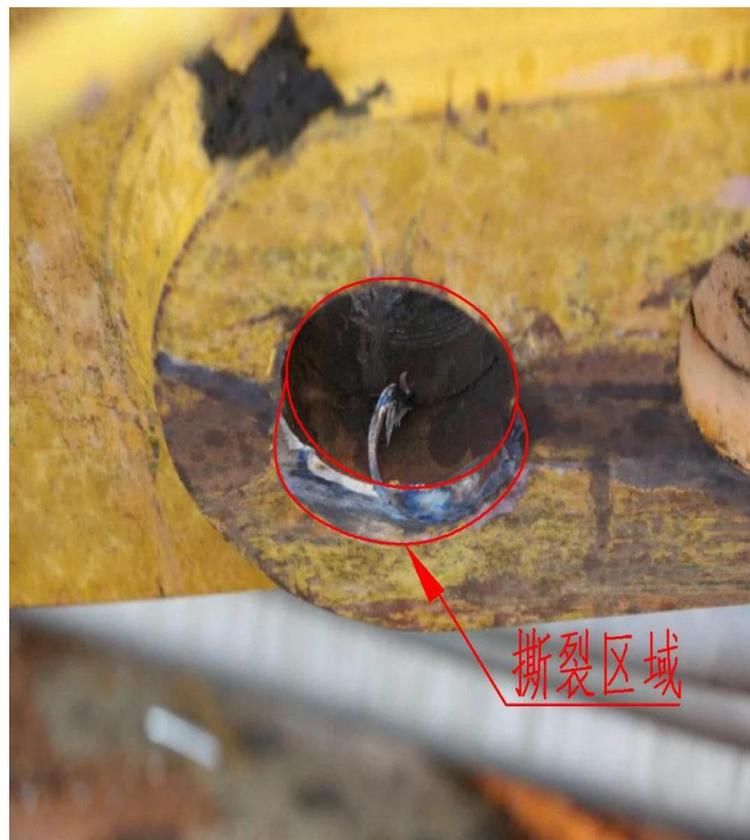
图 3-2 左侧顶升梯孔撕裂局部放大图

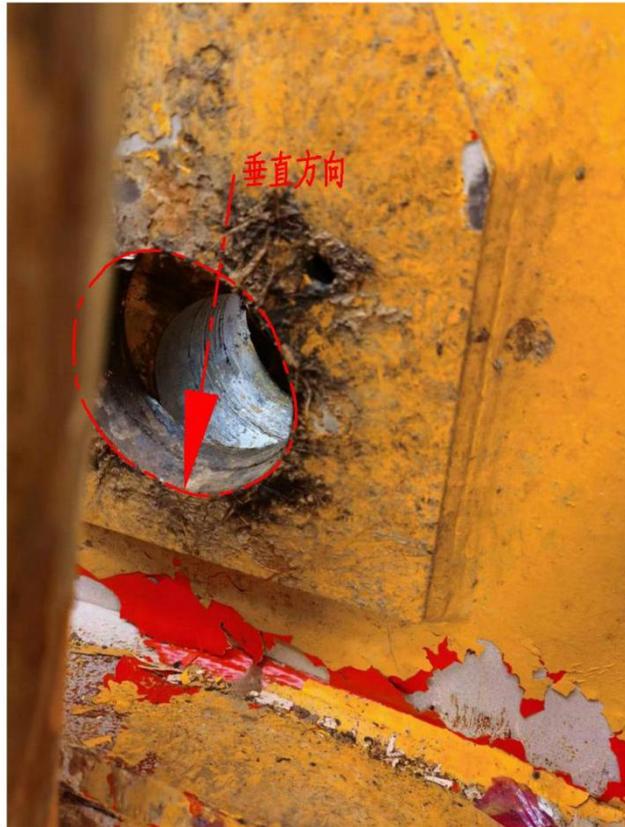
2. 右侧顶升销轴处活动轭杆、顶升梯销轴孔形变（图 3-3、图 3-4）。

图 3-3 右侧活动辘杆外腹板孔塑性变形

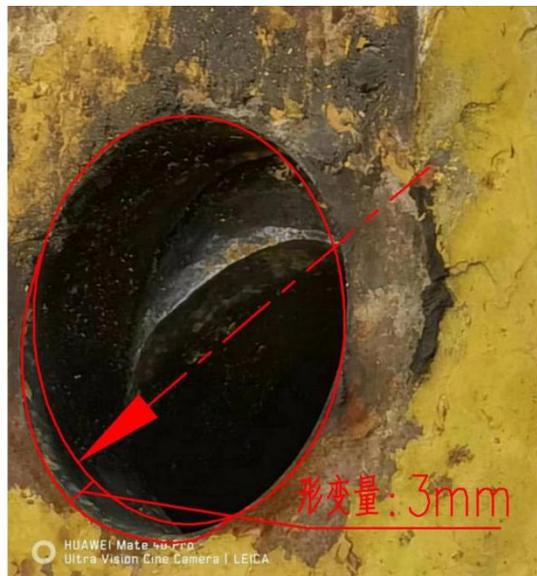
图 3-4 右侧活动辘杆处顶升梯销轴孔边塑性变形
