## 锦江区向阳街 38 号“3·30”氧气瓶爆裂 一般事故调查报告

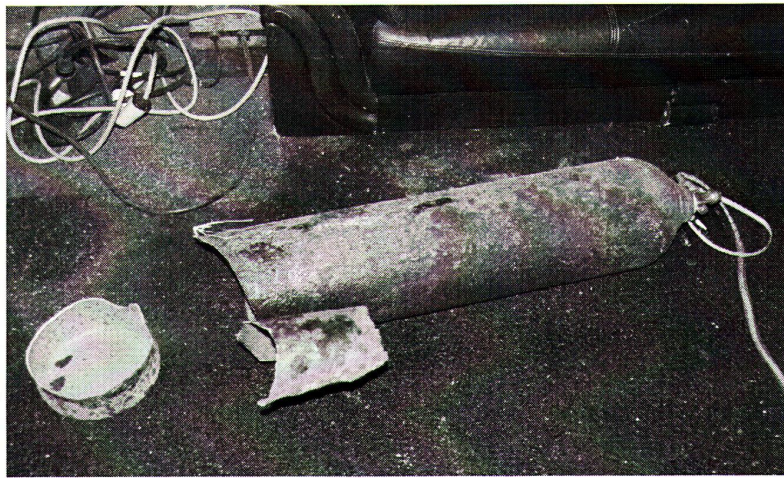
经勘验，事故气瓶直径217mm，高度1290mm，离底部60-100mm处断裂为两部分，底部残留在事故现场，瓶体飞落至10余米开外的房顶；瓶身表面严重锈蚀，无钢印或其他标识可用于识别或溯源，无产品合格证、质量证明书、定期检验报告、充装记录、制造单位及制造日期等相关资料和信息（见图1），属于应报废气瓶；瓶阀金属光泽清晰且直接接有金属接头和高压软管，未接调压器（见图2）。涉事车辆后排座椅被拆除，车内装载有气瓶，车门已脱落并散落于车尾。

(图 1 事故气瓶)

二是气瓶强度不足。发生事故的气瓶瓶体外表面严重腐蚀导致气瓶壁厚减薄，断裂处最小壁厚仅为 0.8mm，最厚处为 3mm，按 GB5099-1994《钢质无缝气瓶》标准，同规格气瓶设计壁厚应不小于 5.7mm。

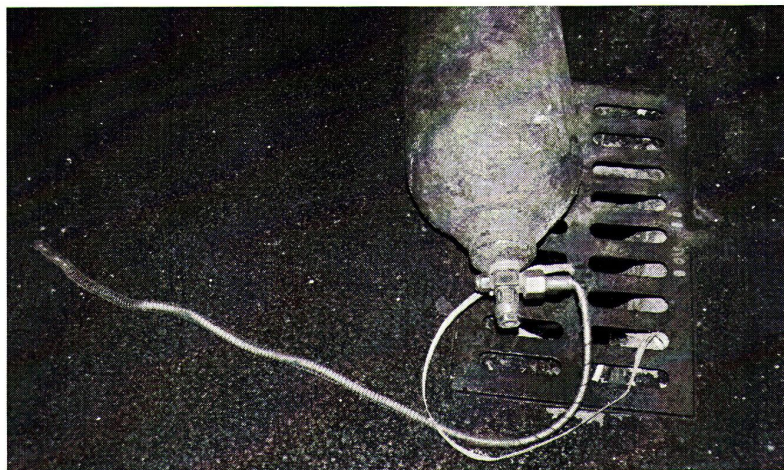
(图 2 事故气瓶瓶阀及高压软管)

一是非法倒气。事故现场可见，发生事故的气瓶瓶阀处于开启状态且直接接有金属接头及高压软管，说明正在进行从高压瓶往低压瓶内非法倒气过程中。

综上，夏发清在事故气瓶强度严重不足的情况下使用高压软管非法倒气，加之非法倒气时未接调压设备，瓶体在内部压力骤然升高后发生韧性断裂，是导致事故发生的直接原因。
