# 长沙县星沙街道明城商务广场“8·8”触电事故调查报告

长沙县人民政府

长沙县星沙街道明城商务广场“8·8”触电事故调查组

(2024年2月28日)

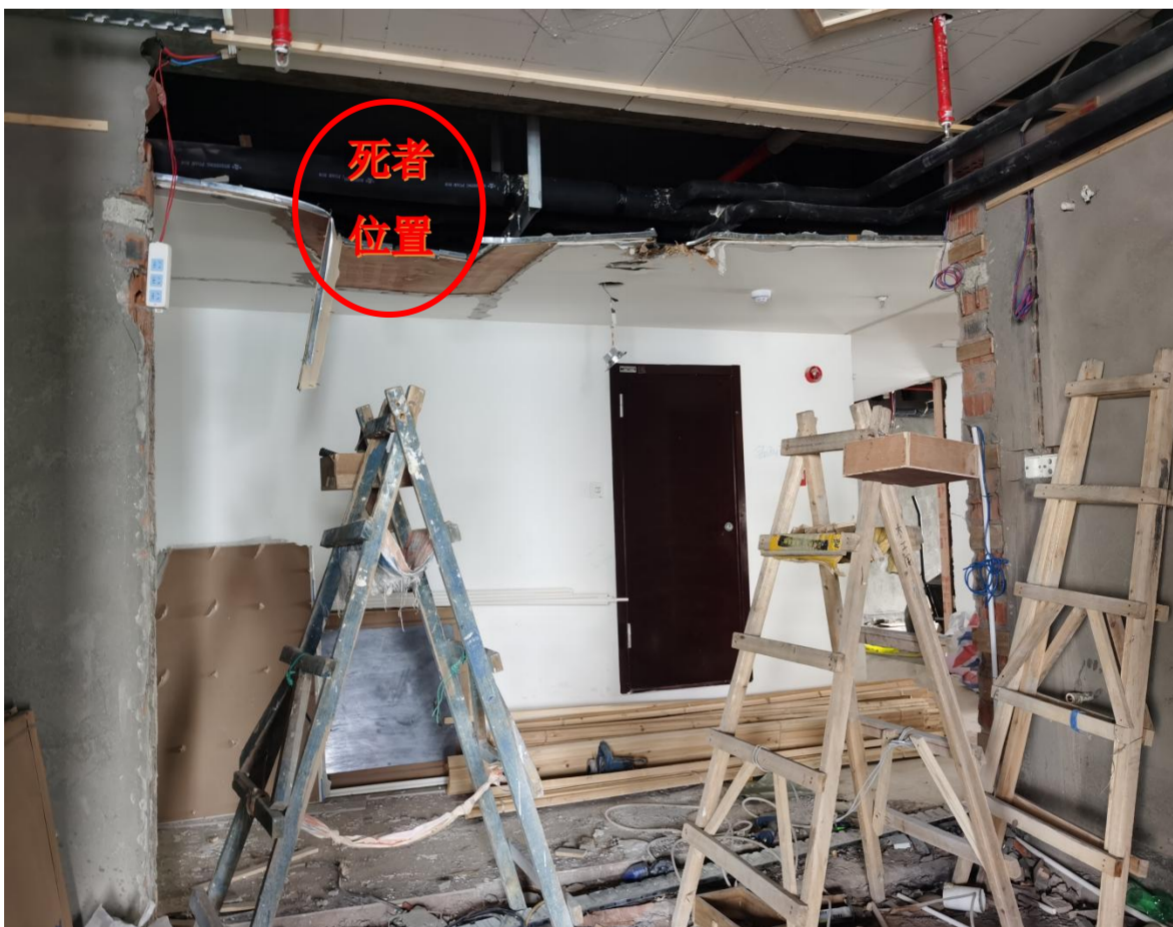
（图 1）明城商务广场 21 楼装修施工现场

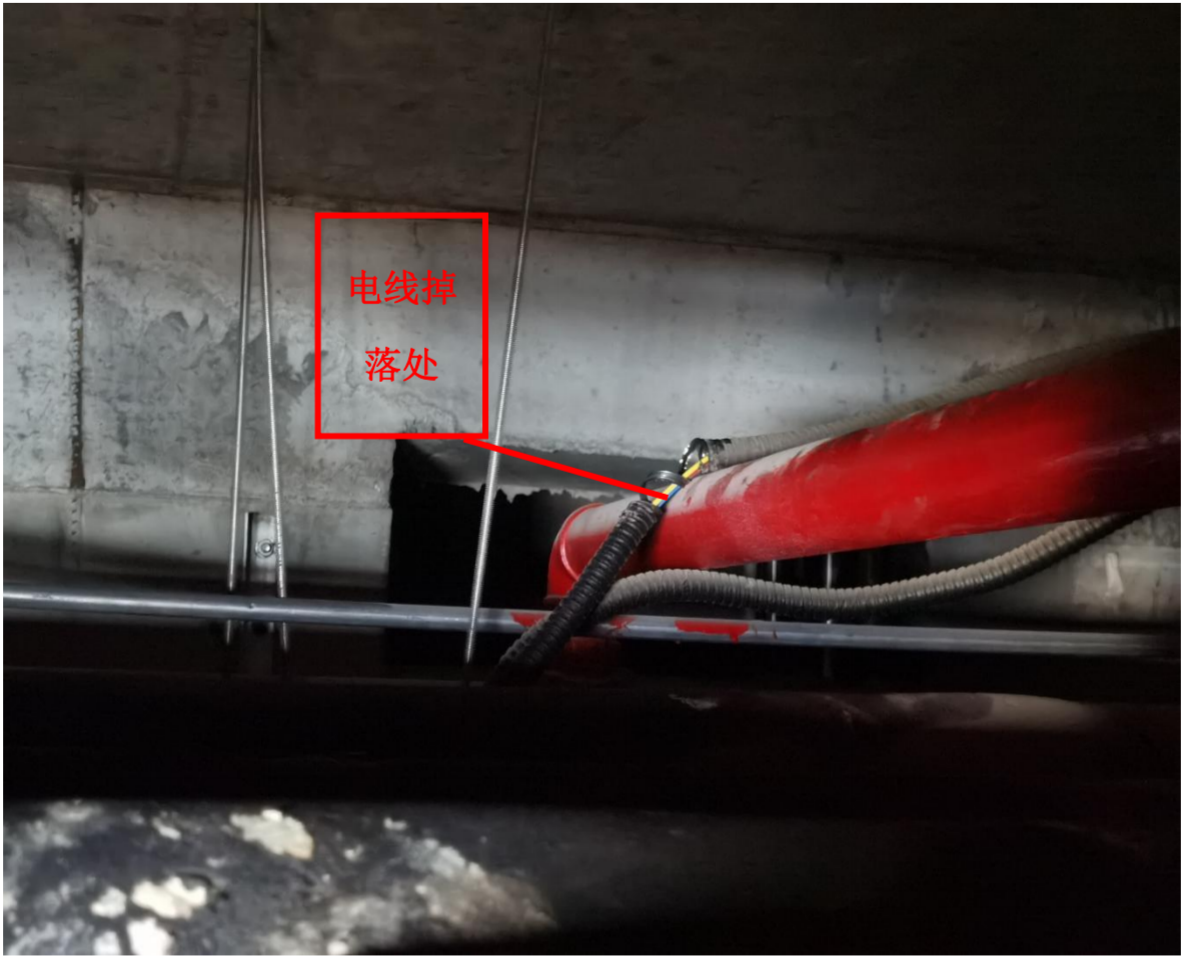
后查明在施工过程中导致走廊上方吊顶塌落，砸断吊顶内照明电线，电线掉落在消防管道上。因施工作业需要，爬卧到吊顶内，触及带电的消防管道，导致触电。

(图 2) 走廊天花板吊顶内

因现场无监控设备和目击证人，经现场勘查、调查询问、综合判断认定：明城商务广场21楼走廊上方吊顶塌落，砸断吊顶内照明电线，电线掉落在消防管道上。■在过道进行吊顶施工，因施工作业需要，爬卧到吊顶内，触及带电的消防管道，导致触电。

因，认真履行企业安全生产主体责任，建立、健全并严格落实本单位安全生产责任制。要加强本公司各项装修施工工程安全监管，杜绝工程安全管理缺位现象，加强施工现场安全隐患排查，防范类似事故再次发生。
