# 长沙县黄兴镇环通物流园“4·10”一般车辆 伤害事故调查报告

长沙县人民政府

长沙县黄兴镇环通物流园“4·10”一般车辆  
伤害事故调查组

（2023年10月12日）

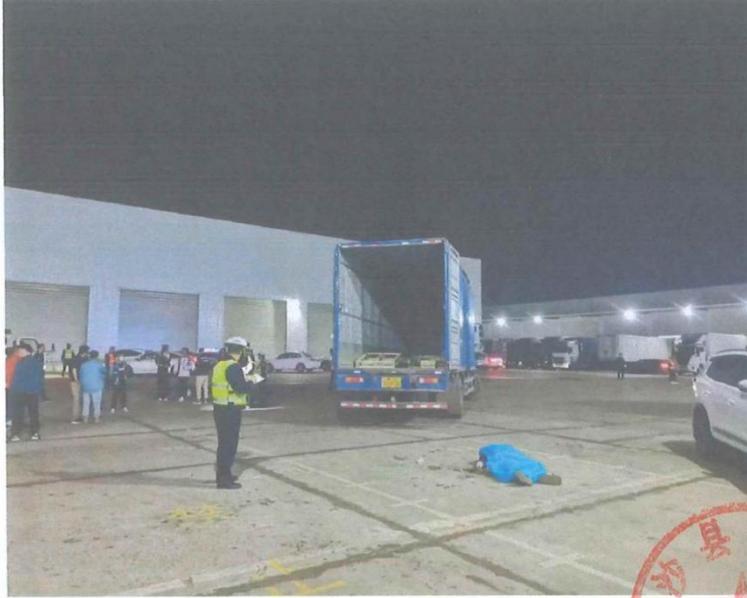
事故现场由东向西全景照

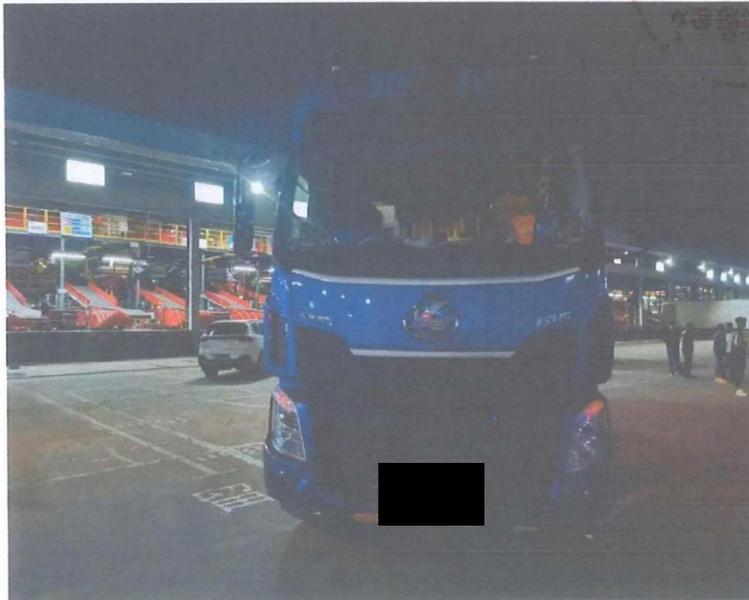
事故现场肇事车辆正面照

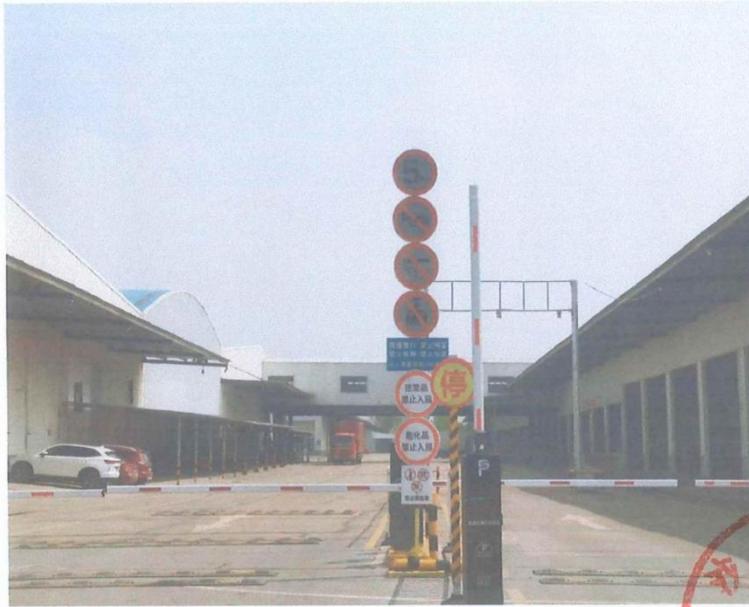
顺丰物流园入园告示牌照

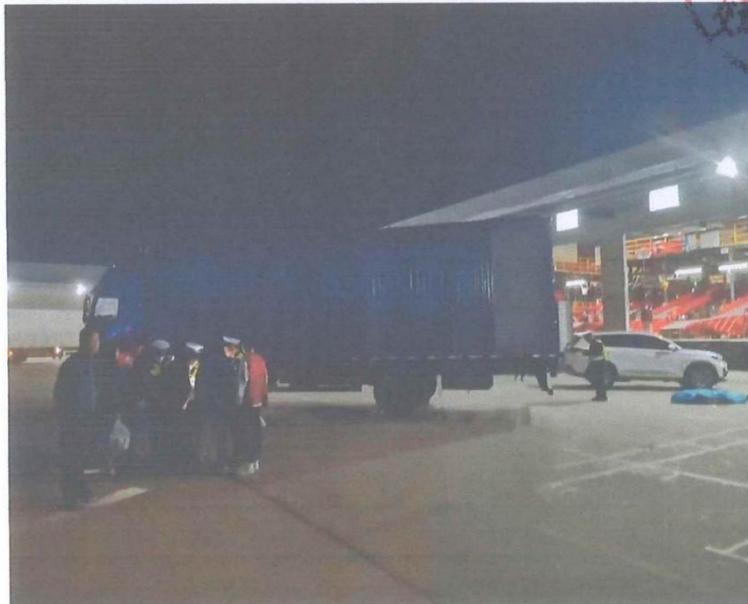
事故现场由西向东全景照

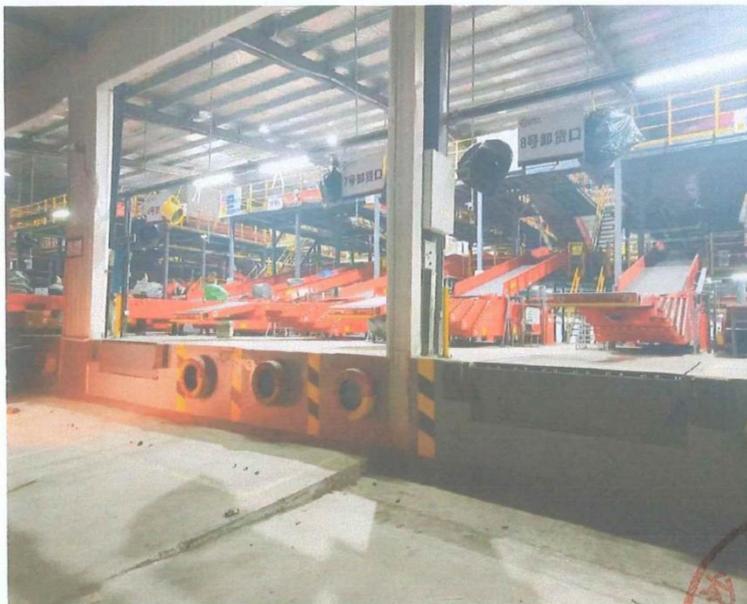
肇事车辆卸货口位置照

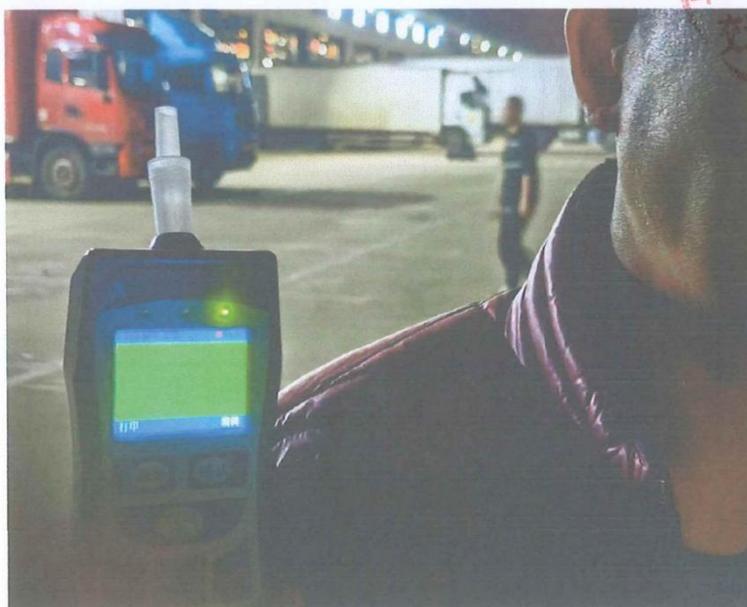
事故现场肇事司机吹气结果照

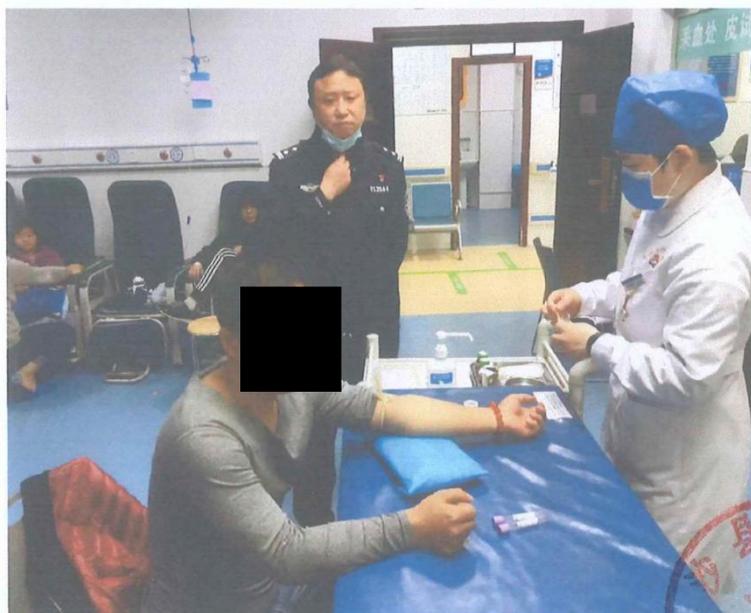
肇事司机抽血照

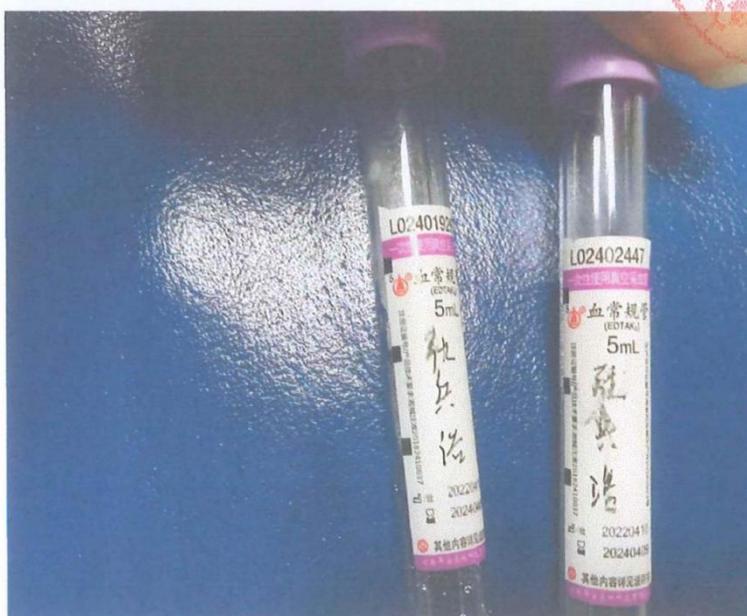
肇事司机抽血试管编号照
