# 长沙县黄兴镇长沙亿劲龙水泥制品有限公司 “11·5”一般机械伤害事故调查报告

长沙县人民政府  
长沙县黄兴镇长沙亿劲龙水泥制品有限公司  
“11·5”一般机械伤害事故调查组  
(2024年5月11日)

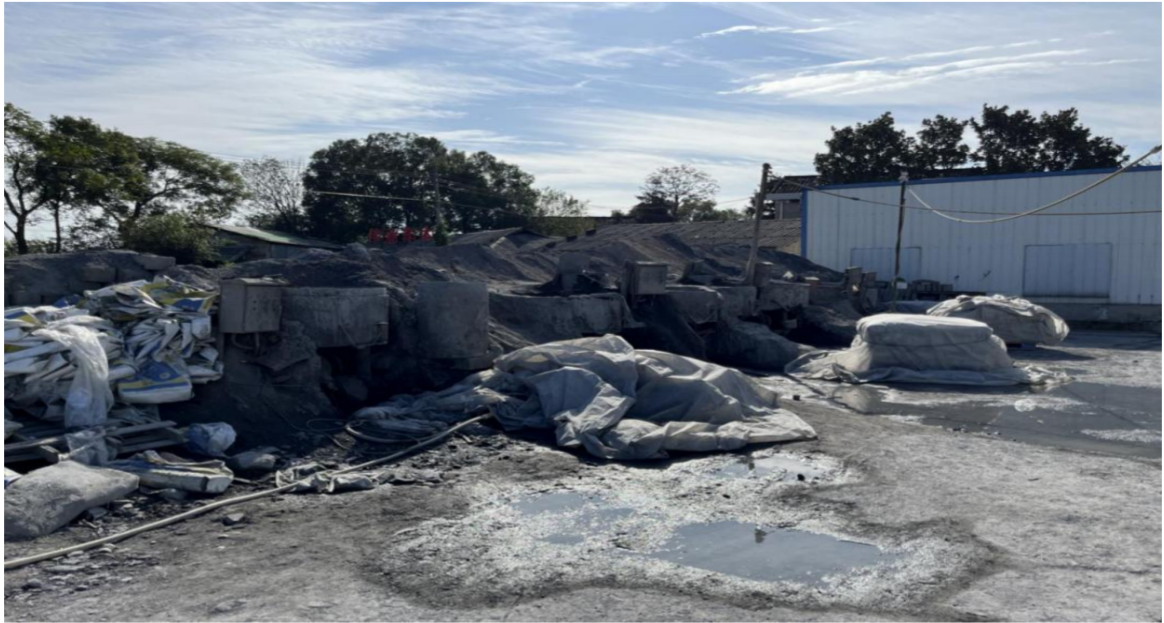
发生事故的设备为长沙亿劲龙搅拌机设备，正式名称为350型平口立式搅拌机，搅拌机10转/分钟。该搅拌机设置在马路边上，马路边设置了基本护栏，搅拌机设备设置在原料堆旁边，采取人工上料方式，未设置专门的上料平台，采取在原料堆上直接上料的形式，人员上料作业与搅拌机上料进口平行，人工上料与搅拌机之间未设置护栏等安全设施，搅拌机上未张贴安全操作规程。搅拌机在运行过程中本身存在机械伤害、物体打击、触电等风险。

(图1) 350型平口立式搅拌机设备全貌

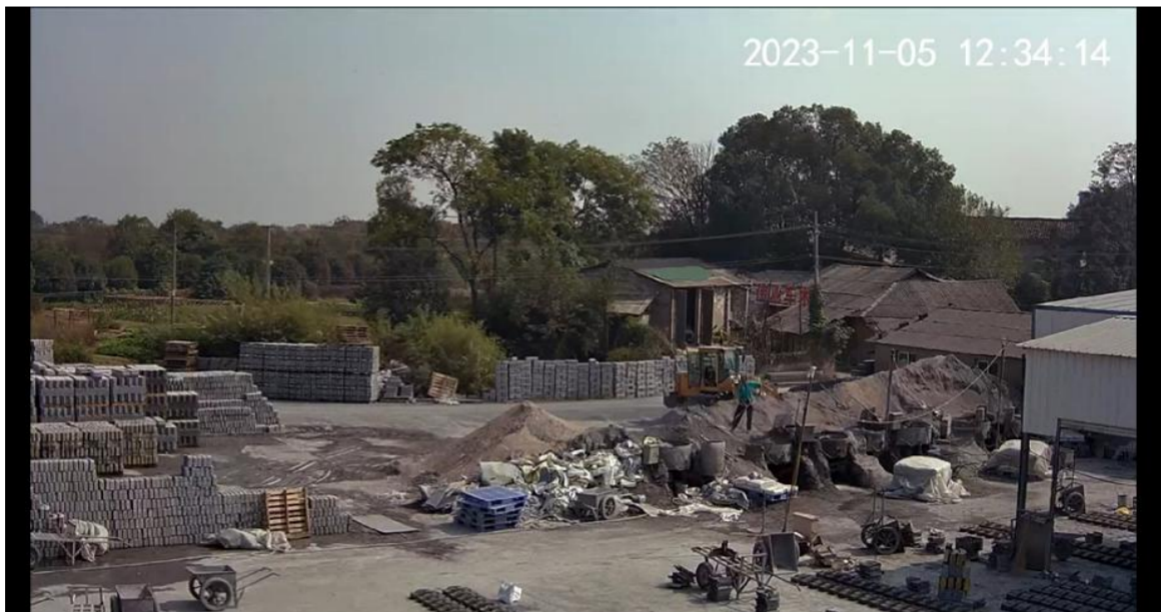
(图2) 视频监控显示的死者作业情况

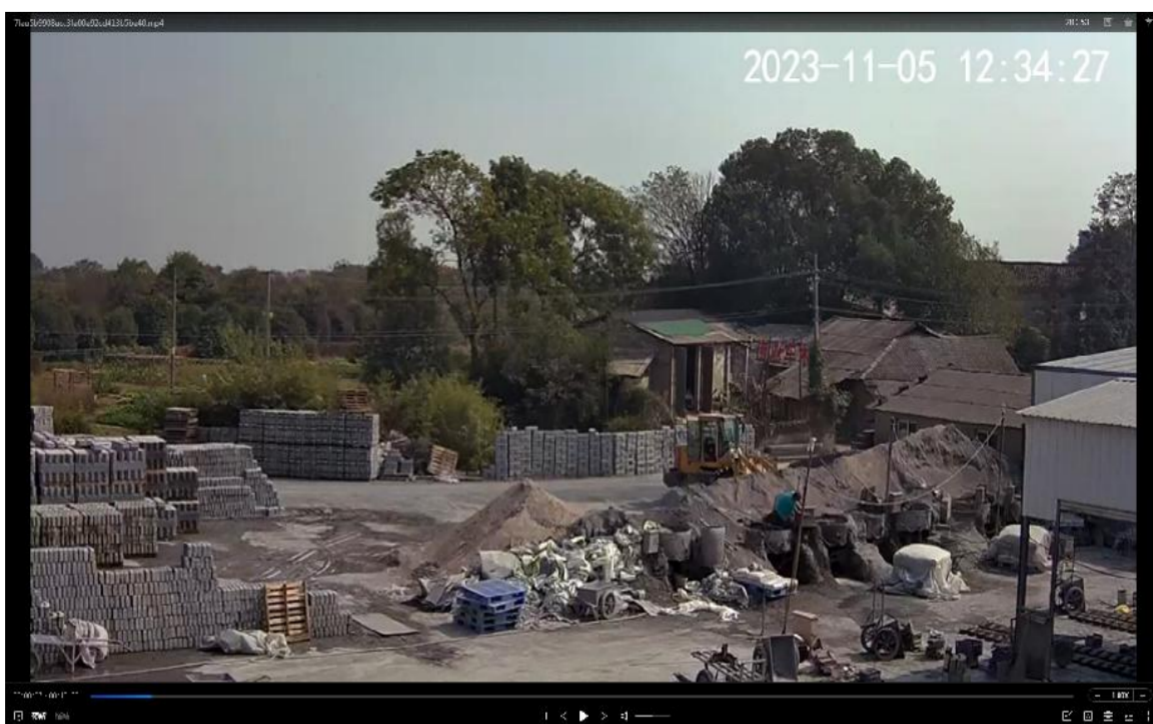
（图 3）视频监控显示的死者违规进入到搅拌机内并启动设备

员工[ ]违反安全操作规程，站在搅拌机设备内启动运行按钮，身体被旋转叶片碰撞跌倒，头部撞击到搅拌机边缘。

员工[ ]安全意识淡薄，在搅拌机搅拌危险区域启动设备的冒险作业行为属习惯性行为；长沙亿劲龙未有效消除事故隐患，设备安全装置不符合相关要求；长沙亿劲龙未有效落实员工的安全教育培训，日常现场安全检查不到位，未及时发现和制止[ ]

（一）长沙亿劲龙要深刻吸取事故教训，牢固树立安全生产红线意识，切实落实企业安全生产主体责任；加强机械设备本质安全化，对企业所有机械设备开展全面风险辨识；完善安全风险分级管控制度和隐患排查治理制度；加强作业现场的安全生产检查，加强对从业人员的安全生产教育和培训，保证从业人员具备必要的安全生产知识，熟悉有关安全生产规章制度和安全操作规程。深入开展隐患排查治理，切实把事故隐患消除在萌芽状态，杜绝类似事故再次发生。

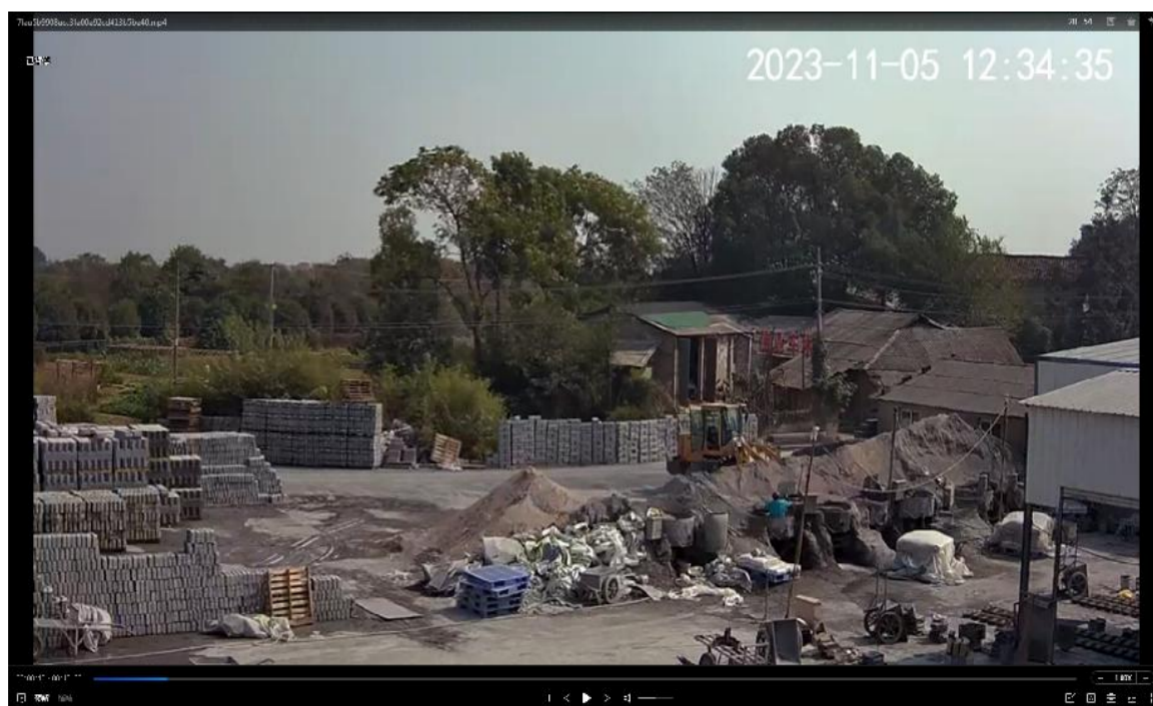
2017年3月，[ ]经亲友介绍入职长沙亿劲龙。2021年5月，公司安排[ ]和[ ]搭档作业，共同进行搅拌作业，其中李国平负责铲沙子，[ ]负责搬运水泥。工作内容主要是在对沙子和水泥进行工艺比例混合后，开搅拌机加水搅拌，公司每天计划任务为200方，当日任务未完成则会加班或其他工作日补上，中午11时30分至14时30分午休三小时。2023年11月5日12时左右，[ ]和[ ]在吃完中饭后，[ ]回房休息，[ ]则一个人去现场加班。12时34分，[ ]在进行上料作业时踩进搅拌机内，在身体未从搅拌机出去的情况下开启搅拌机运行按钮，搅拌机开始搅拌运行后[ ]左脚先出来踩在搅拌机边缘，右脚出来时被搅拌机内运行的旋转叶片碰撞，失去重心身体跌进搅拌机内，头部撞击到搅拌机边缘。

（图 4）视频监控显示的死者被搅拌机叶片碰撞后跌倒的情形
