门头沟区石龙路道路工程二标段“4·1”车辆伤害一般生产安全事故调查报告

(三) 事故现场勘验情况

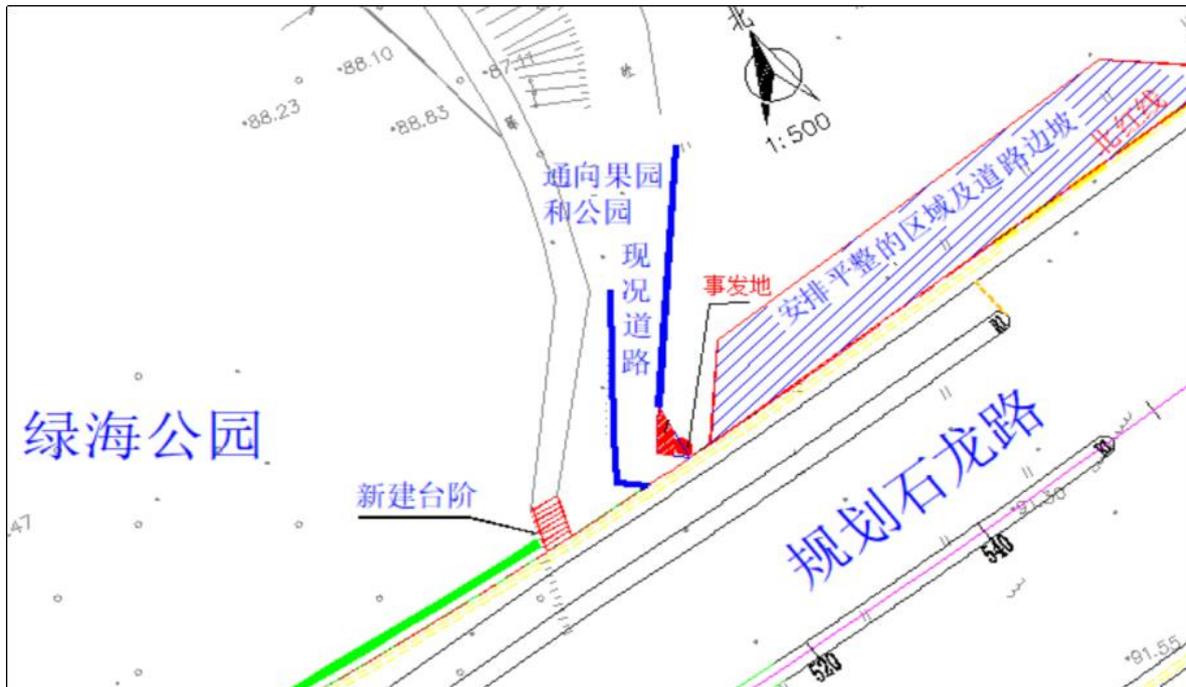
事发地点位于规划石龙路K1+530北侧，图中三角区域。事发挖掘机，位于三角区域内，挖掘机铲斗朝东北方向；何某斌位于挖掘机西南角履带后，其头部大体朝东南方向，右腿从大腿中间部位以下遭受碾压，未见出血，脚踝部位破皮。

何某斌（死者）安全意识缺失，忽视正在倒车移动的挖掘机，擅自进入挖掘机作业半径内，导致其被正在作业的挖掘机倒车时碾压。其行为违反了本公司制定的《安全技术交底》（四）人机配合安全要求7：“配合挖土机作业时，严禁进入铲斗回转范围。必须待挖掘机停止作业后方可进行铲斗回转范围内清槽。”的规定及《安全生产法》第五十七条的规定，是导致事故发生的直接原因。

2. 北京鑫乾建设有限公司应当深刻吸取事故教训，一是要在公司内部召开警示教育大会，认真查找不足，施工现场加强人员力量配备，提高现场管理人员专业素养；二是认真做好工人安全教育培训，培训的内容要有针对性，确保工人安全教育培训符合要求方可进场作业；三是加强现场安全检查力度，特别针对大型机械作业、安全防护、警示标志、工人违章作业等各环节、点位，严格开展检查，全力消除安全隐患。
