阜新辽宁排山楼黄金矿业有限责任公司 “5·31”一般机械伤害事故调查报告

阜新市政府事故调查组

2024年8月8日

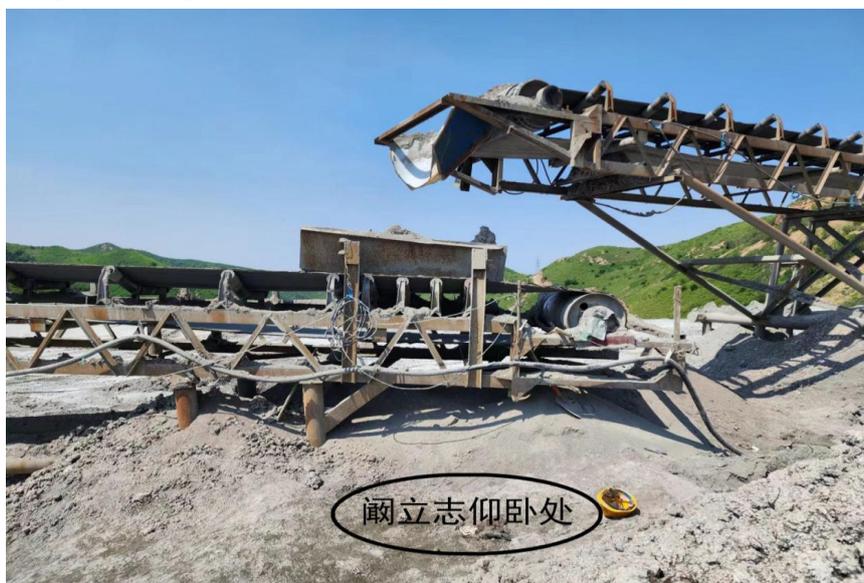
图1 事故地点：11号带式输送机机尾

事故地点位于五道沟尾矿库内11号带式输送机机尾。事故现场地面有阚立志掉落的安全帽，11号带式输送机机尾滚筒处有折断的铁锹，铁锹把上有血迹。（见图1、2、3、4）

阚立志违章操作^[1]，在带式输送机未停机状态下用铁锹清理 11 号带式输送机机尾滚筒粘料，铁锹带入带式输送机机尾，同时阚立志左臂被卷入机尾，在机尾滚筒的旋转作用下，左臂自肩

1.11号带式输送机滚筒未设置防护罩（板）或防夹楔，不符合《带式输送机安全规范》（GB/14784-2013）4.1.2规定“滚筒的防护应采用防护罩（板）或防夹楔”；

2.11号带式输送机未设置急停开关按钮，不符合《带式输送机安全规范》（GB/14784-2013）4.1.11规定“当输送机的长度小于30m时，允许不设拉绳开关而用急停开关代替，但从输送机长度任何方向上的任何一点到急停开关按钮的距离不应大于10m”；

2.全面开展隐患排查。以尾矿库机电设备设施为重点全面排查整改事故隐患，采取有效技术和管理措施优化皮带清扫装置，完善皮带安全防护设施，提高设备的本质安全性能；增设重点岗位和区域的视频监控设备、安全警示标志、风险辨识及应急处置告知牌，向从业人员如实告知作业场所及工作岗位存在的危险因素、防范措施以及事故应急措施。

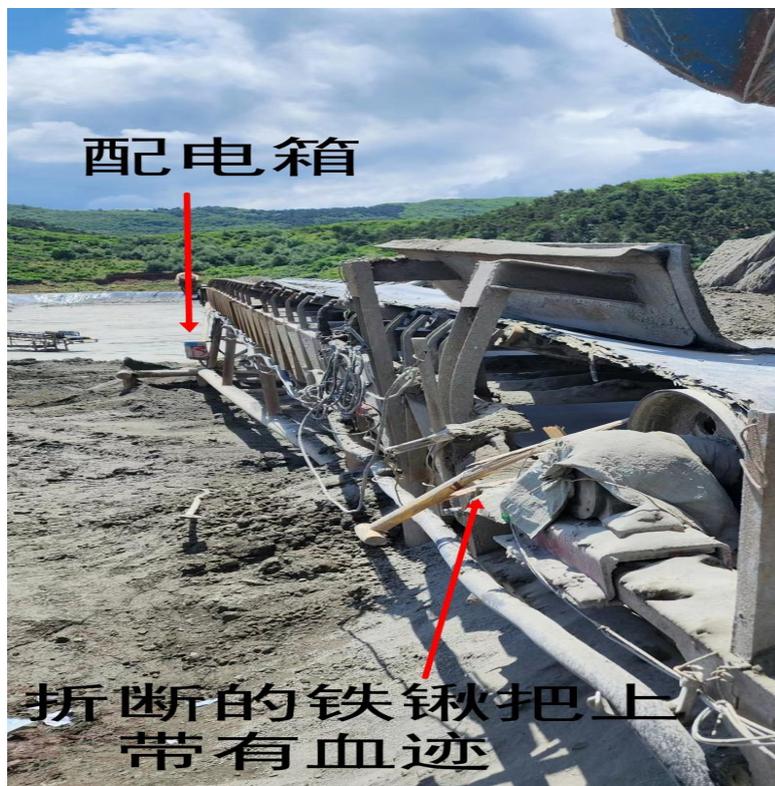
图3 11号带式输送机北侧

08时57分，白班皮带班长董阳到11号带式输送机机尾处巡检，发现阚立志仰卧于带式输送机机尾北侧一米处，左臂自肩部撕裂离断，掉落在皮带下方。立即打电话向谷建报告并停止了带式输送机运转。
