# 阜阳经开区“2021·12·16”高处坠落 事故调查报告

2021年12月16日9时许，在阜阳经开区新安路1028号北汽绅宝4S店装修工程工地内，临时工穆永丽从四楼液压升降平台井道坠落至一楼，经现场抢救无效死亡，直接经济损失104万元。

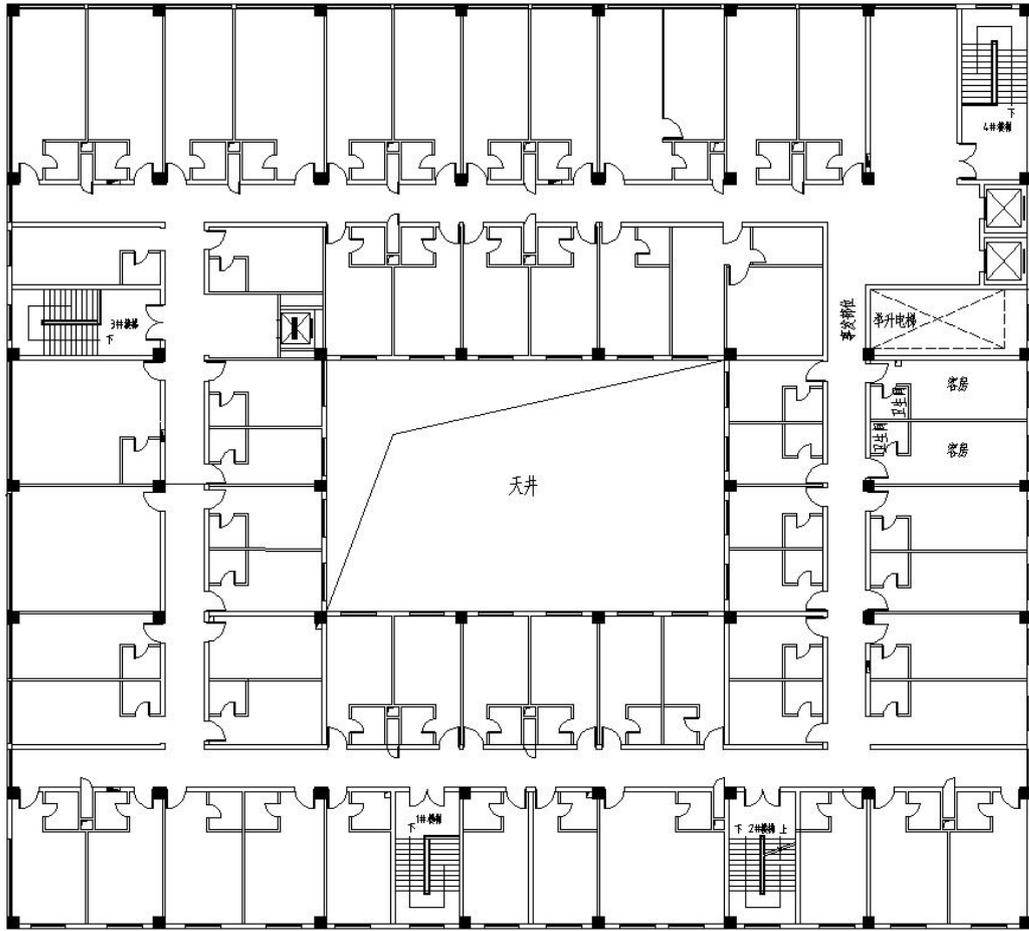
图 2 四层平面改造图

酒店改造位于建筑四层，改造面积为 2472.288m<sup>2</sup>，事故发生时，内部装修接近收尾，事发部位在液压升降平台井道口处，如图 2 所示。

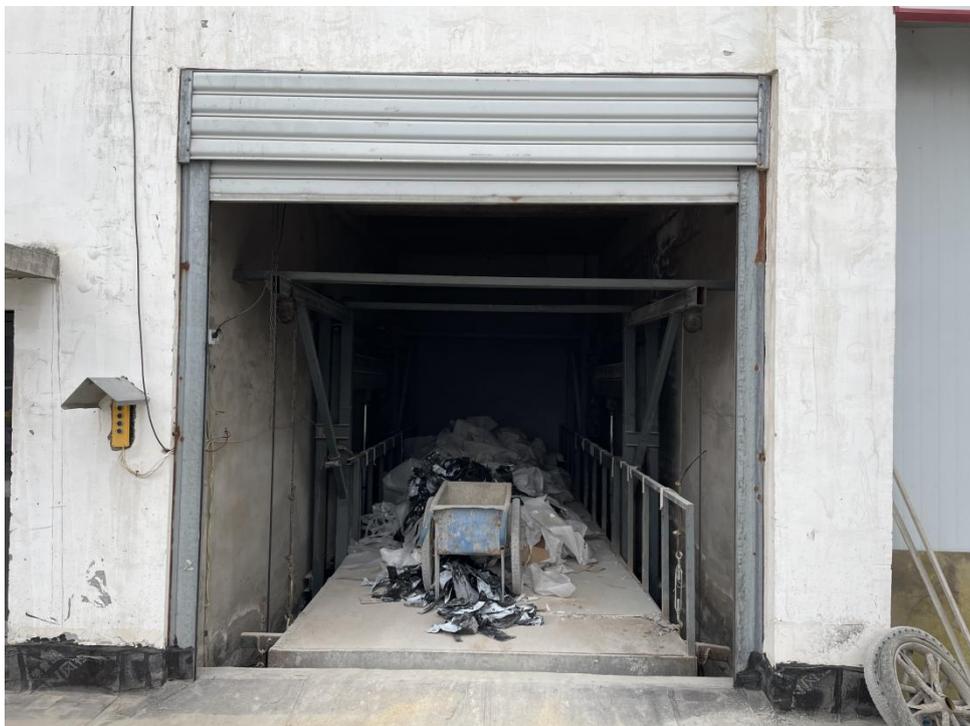
图 3 停于顶层处升降平台现场图

该液压升降平台以液压泵站作为驱动装置，通过链条带动升降平台，在井道内沿垂直刚性导向装置运行。升降平台为钢材焊接而成，呈矩形，长宽尺寸为 7.8m×2.3m，在两侧焊接有高度为

1.15m 的栏杆，如图 3 所示。井道横截面为矩形，长宽尺寸为 7.96m×3.36m，从一层贯通至楼顶平台，分别在一层、二层、四层、楼顶平台开设有井口，在一层和楼顶平台井口装有卷闸门，在四层未安装防护门，仅用一面钢制栏杆临时防护，如图 4、图 5 所示。顶层卷闸门升降控制按钮（如图 6 所示）在井道隔壁房间内，该房间门为玻璃门，平时上锁，如图 4 所示。

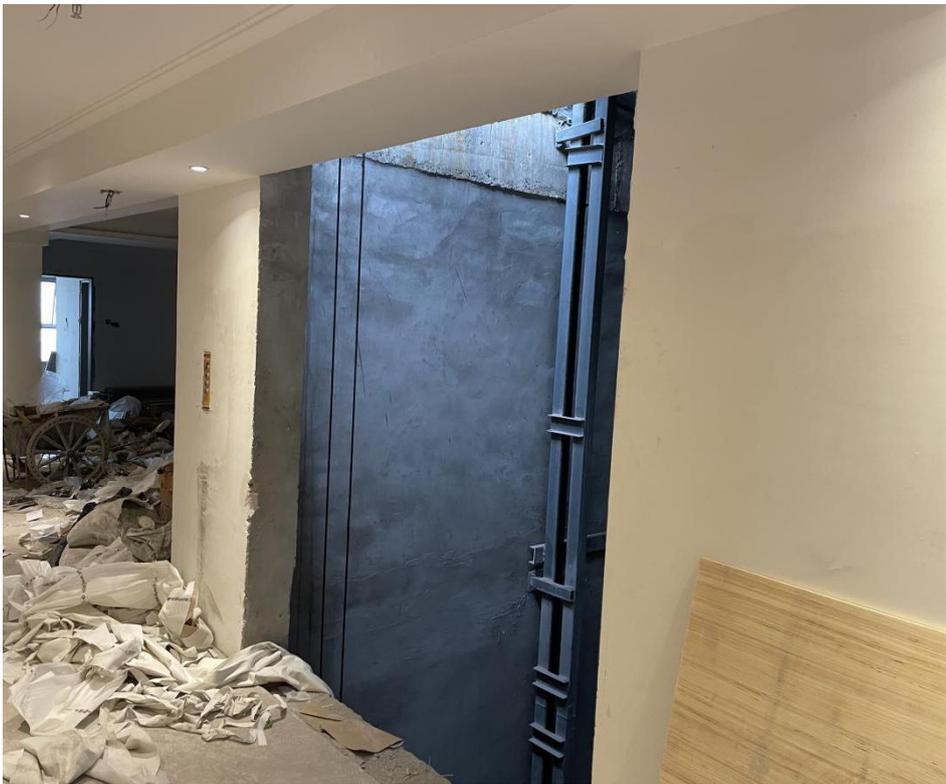
图 5 四层井道口现场图

四楼情况：事故发生时，四层有六名人员，分别是穆永丽、张荣、水电工潘雪华、水电工马林、水电工王振兴和素柏云公司<sup>①</sup>派驻经理叶佳；穆永丽和张荣在清理垃圾，张荣负责整理分类，穆永丽负责将垃圾运送到液压升降平台上，在运送垃圾的过程中，液压升降平台被提升到顶层平台，穆永丽在不知情的情况下，认为液压升降平台还在四层，观察不仔细不慎一脚踏空，跌落至一层。张荣听到叫声后，赶到井口向下张望，发现穆永丽躺在一楼，抬头看时发现液压升降平台还在上升，遂向上喊话无人应。但听到楼上有男人说话的声音。叶佳听到喊叫后，按下了四楼的“急停”按钮，然后，几人就赶往一楼。

1.穆永丽在作业过程中疏于观察，从四层液压升降平台井口处踏空坠落至一楼，因抢救无效死亡。

2.存在人员<sup>①</sup>在未提前告知四层作业人员的情况下，擅自操作液压升降平台，使升降平台从四层升往顶层平台，导致穆永丽踏空坠入井道。

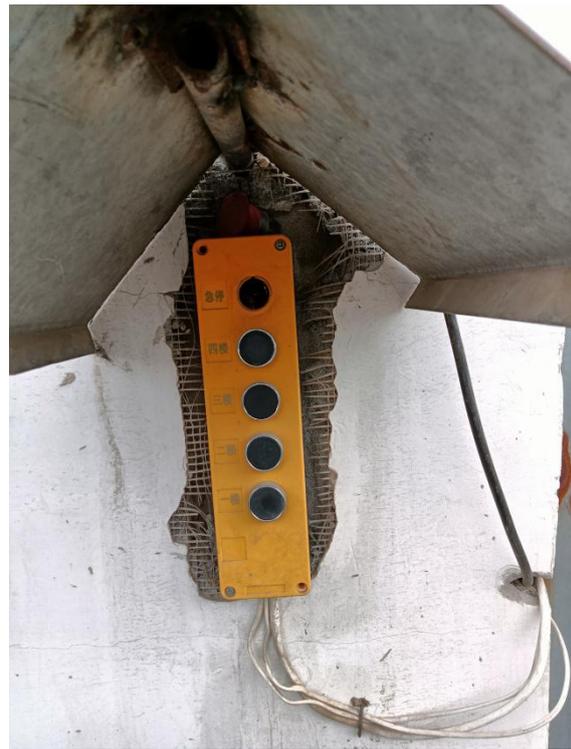
图 7 平台升降控制按钮盒

井道口一侧墙面上安装有平台升降控制按钮盒，如图 7 所示，按钮盒内有标记为“一楼”“二楼”“三楼”“四楼”<sup>①</sup>的四个楼层按钮以及一个红色的急停按钮。升降平台在正常运行过程中，若未按下急停按钮，在未运行至设定楼层时，不会自行停止。

<sup>①</sup> 标记为“一楼”“二楼”的楼层按钮分别控制升降平台升降至一层和二层；标记为“三楼”的楼层按钮控制升降平台升降至四层；标记为“四楼”的楼层按钮控制升降平台升降至顶层平台。
