阳江镇江南村委会“4·1”自建房 高处坠落一般事故调查报告

2024年4月1日上午10时30分许，琼海市阳江镇江南村委会一在建自建房发生一起高处坠落事故，造成1人死亡。

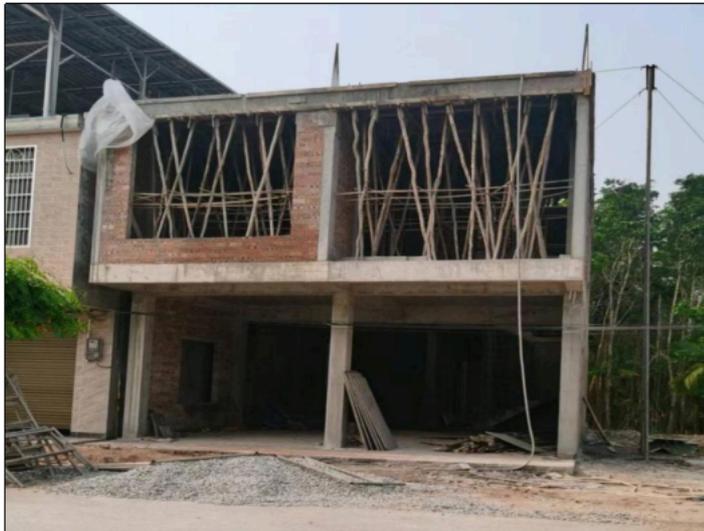
楼房于2023年12月2日开工挖地基，12月4日浇注地基混凝土。2024年4月1日上午浇注二楼屋面混凝土施工（见下图1）。

图1. 龚*冲的新建房子

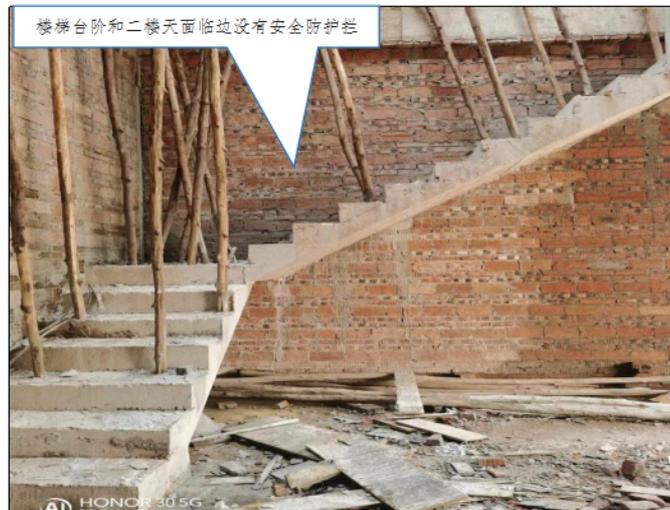
小楼房楼梯分三段，台阶分别是7级11级6级，其中一楼楼梯总高3.9米，二楼楼梯总高3.8米，共7.7米。小楼房仍在于施工中，楼梯和二楼天面全部安装有木顶柱。楼梯台阶和楼面临边没有设置安全防护栏（见下图2）。

图 2. 临边没有设置安全防护栏

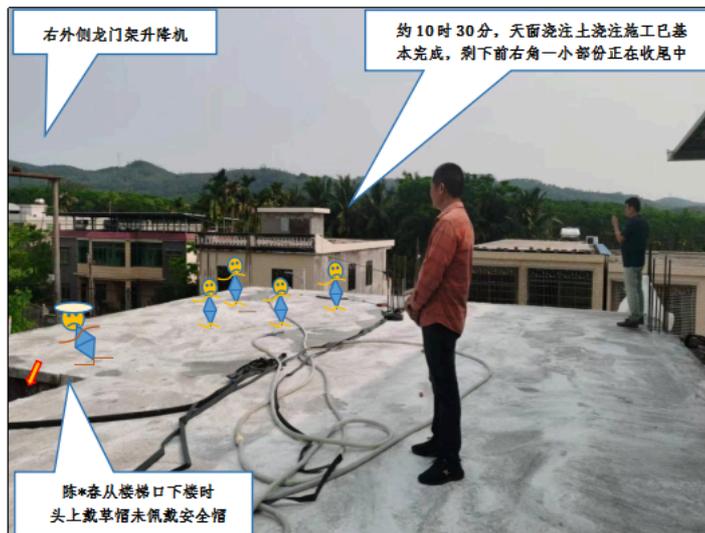
陈*春接完最后一车水泥混凝土手推车并推送到浇注点浇注后，独自一人从二楼天面的楼梯天窗口下楼，不幸从楼梯天窗口与二楼楼板之间（即：4-7.8米之间）踏空坠落到地面（见下图3、图4）。

图 3. 陈*春下楼时间示意图

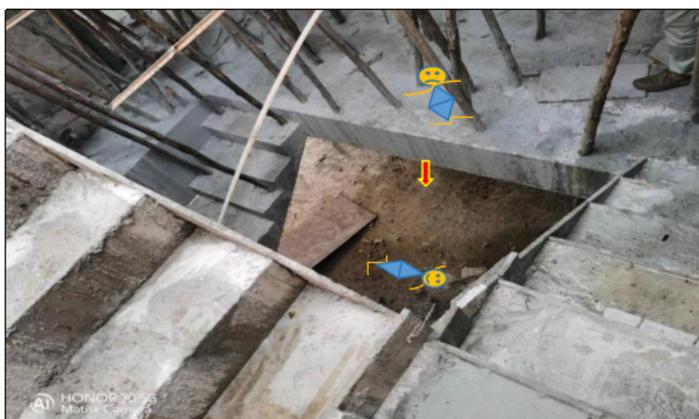
图 4. 陈*春从二楼天面与二楼楼面之间坠落示意图

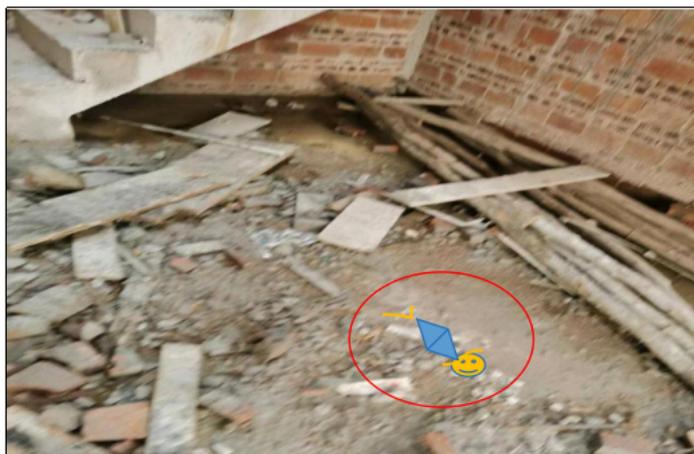
陈*春具体从哪个位置踏空坠落没有目击者，但坠落时有工人听到“嘣”的声音，也预感到不妙，正在二楼天面的陈*成和其两名工人赶快下楼，发现陈*春双脚朝楼梯方向伏卧于一楼大厅楼梯脚附近的地上，头颅后部有流血伤口，其他没有发现明显的擦伤痕迹或伤口（见下图5）。

图 5. 陈*春坠落到地面示意图
