# 陕西建工集团有限公司“9·2”车辆伤害死亡 事故调查报告

2021年9月2日16时10分许，龙岗区坪地街道高桥社区国际低碳城文化会议中心项目工地发生一起车辆伤害事故，造成1人死亡。依据《生产安全事故报告和调查处理条例》（国务院令493号）的有关规定，龙岗区政府委托区应急管理局牵头，成立了由区住房建设局、总工会、龙岗公安分局、坪地街道办、龙岗交警大队组成的事故调查组，组长由区应急管理局局长黄权担任，副组长由区应急管理局副局长郑子荣担任。为尽快查明事故原因，事故调查组对事故进行了调查，调查情况如下：

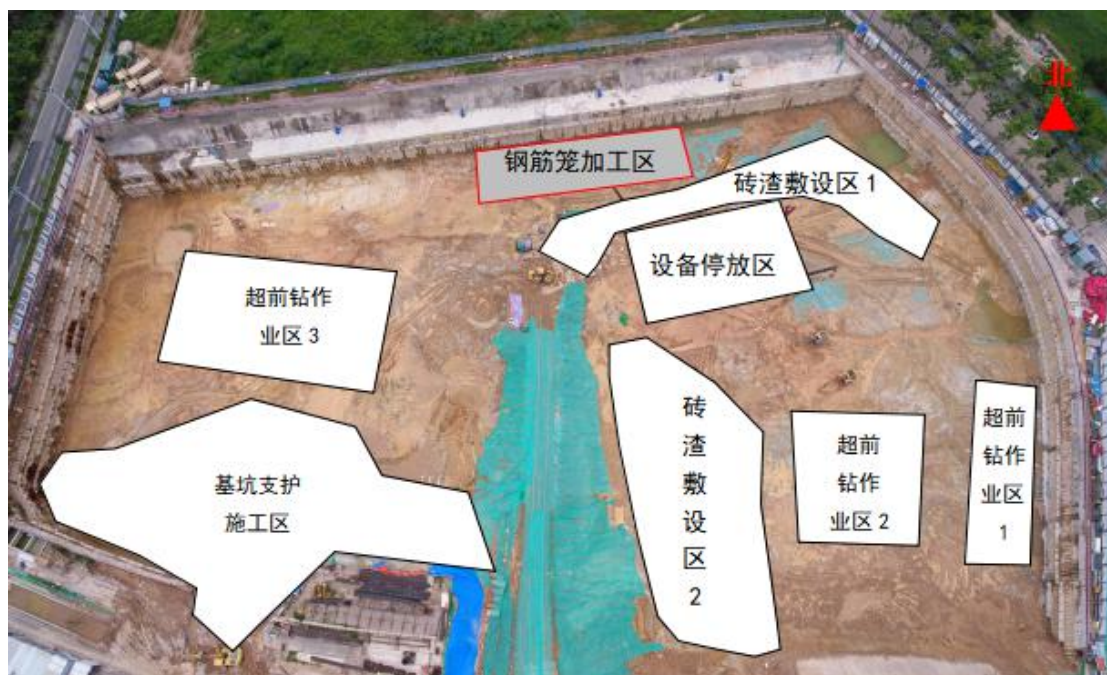
施工现场平面布置图

基坑下坡道位于基坑南侧中部，基坑内作业主要为地质超前钻作业、基坑支护作业、施工准备作业。地质超前钻分为三个区

域，东侧为作业区 1 和作业区 2，西侧为作业区 3，基坑支护施工区在场地西南角，施工准备作业主要为钢筋笼加工区布置，和砖渣敷设区 1 和砖渣敷设区 2。砖渣敷设区 1 南侧设置设备停放区。

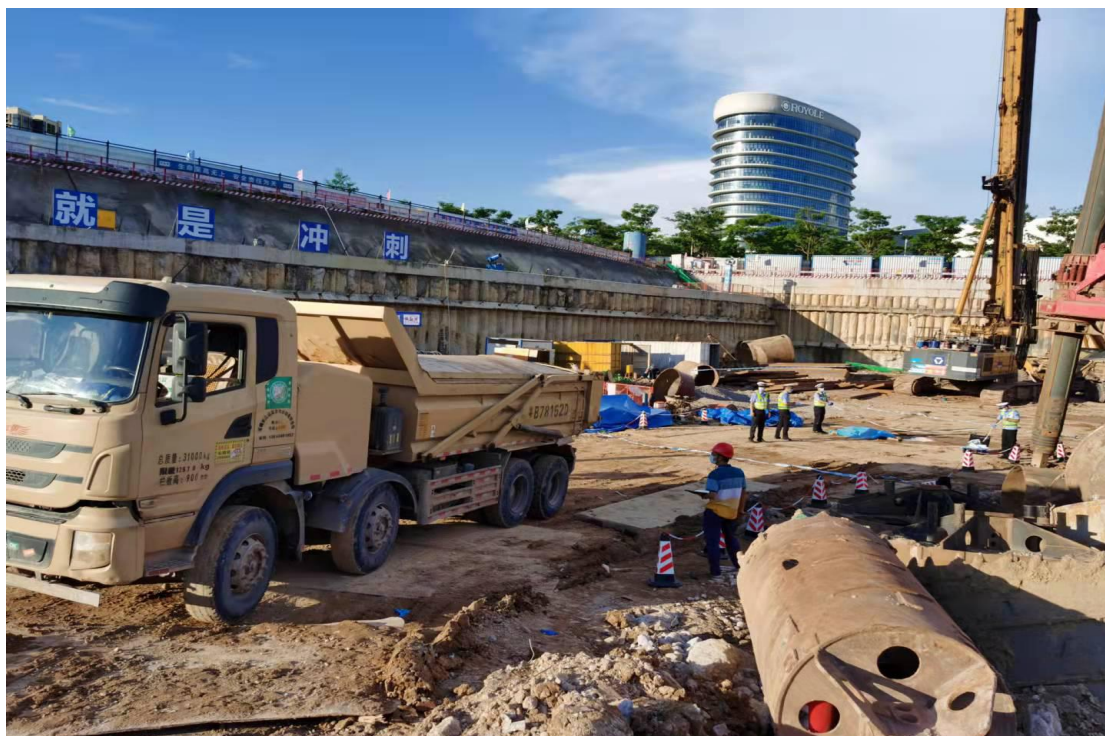
### 事发临时道路情况

1. 事故发生位置位于基坑内临时道路中段，该临时道路为泥土路面，现正使用砖渣铺垫硬化临时道路，道路无遮挡。

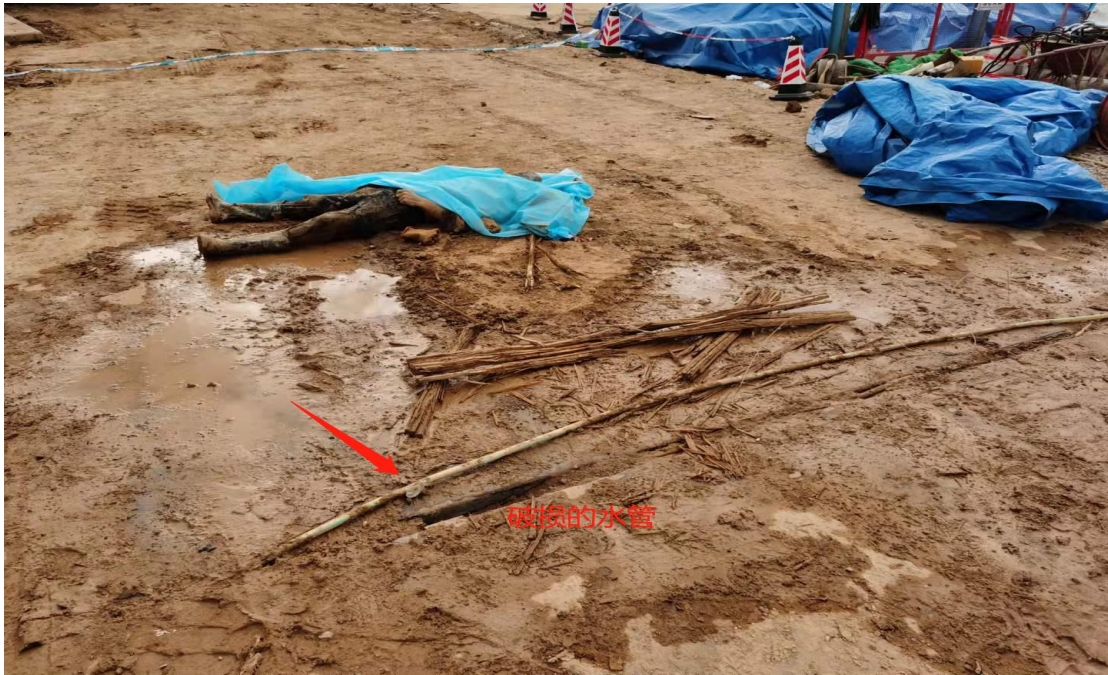
### 事发时杨卫华修复破损的水管

2. 基坑内临时道路周围放置大型施工机械，距道路约 15m

处可见几台超前钻机进行地质勘察，配合超前钻机施工作业的水管横穿道路设置在路面上，水管旁设置两块铁板保护，水管中间部位破裂。

2. 根据粤 B78152D 影像记录仪视频显示，杨卫华蹲在临时道路背对车辆维修破裂的水管，其佩戴了安全帽。

2. 杨卫华安全意识淡薄，未观察临时道路车辆情况，未确认安全的情况下冒险在道路上维修破损水管，导致事故发生。

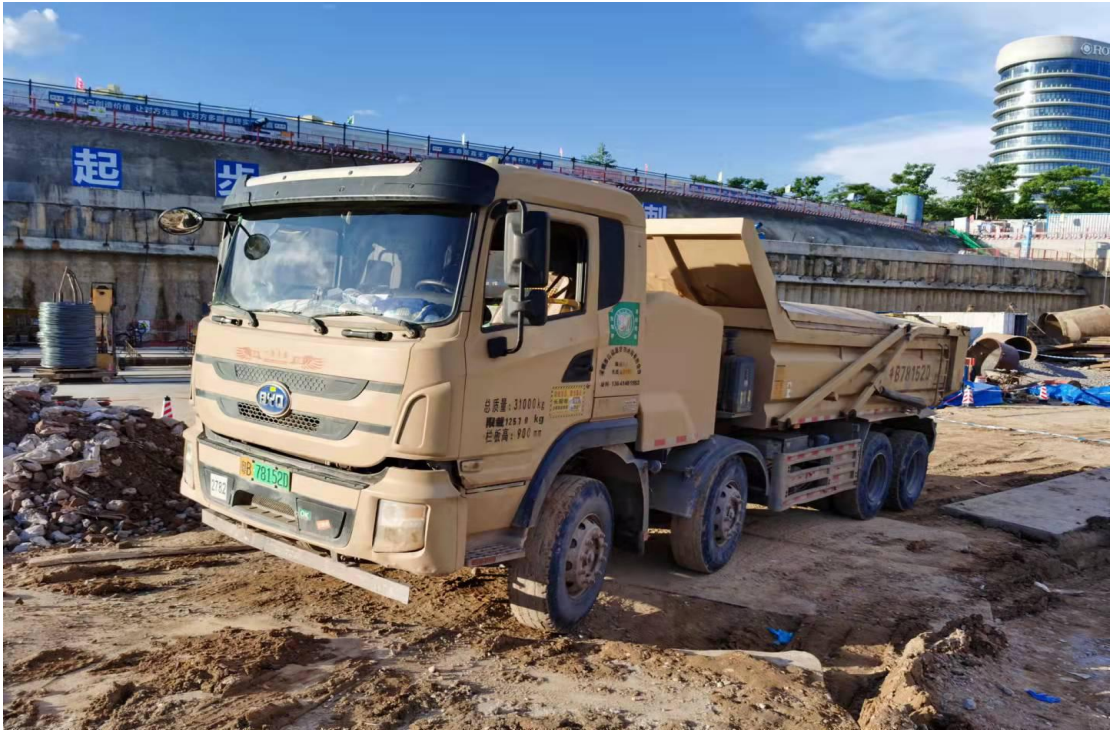
肇事车辆

3. 肇事车辆车厢长 5.7 米，宽 2.4 米，高 1.1 米，车厢离地高度 1.35 米，车厢内无渣土，车辆无故障，车身侧面和尾部粘贴车身反光贴。

1. 根据粤 B78152D 影像记录仪视频显示，事发时该车行驶速度为 7KM/h，车辆将杨卫华撞倒后未减速刹车。

1. 陈文团驾驶车辆行驶时操作不当，未及时查看倒车影像，未确认道路安全的情况下，驾驶粤 B78152D 自卸货车行驶过程中将杨卫华碾压。
