# 陕西精益化工有限公司

## “10·30”较大窒息事故调查报告

2020年10月30日16时40分许，陕西精益化工有限公司油品中心预处理装置区发生一起人员窒息事故，造成3人死亡（1名入罐检查人员、2名施救人员）、1人受伤。

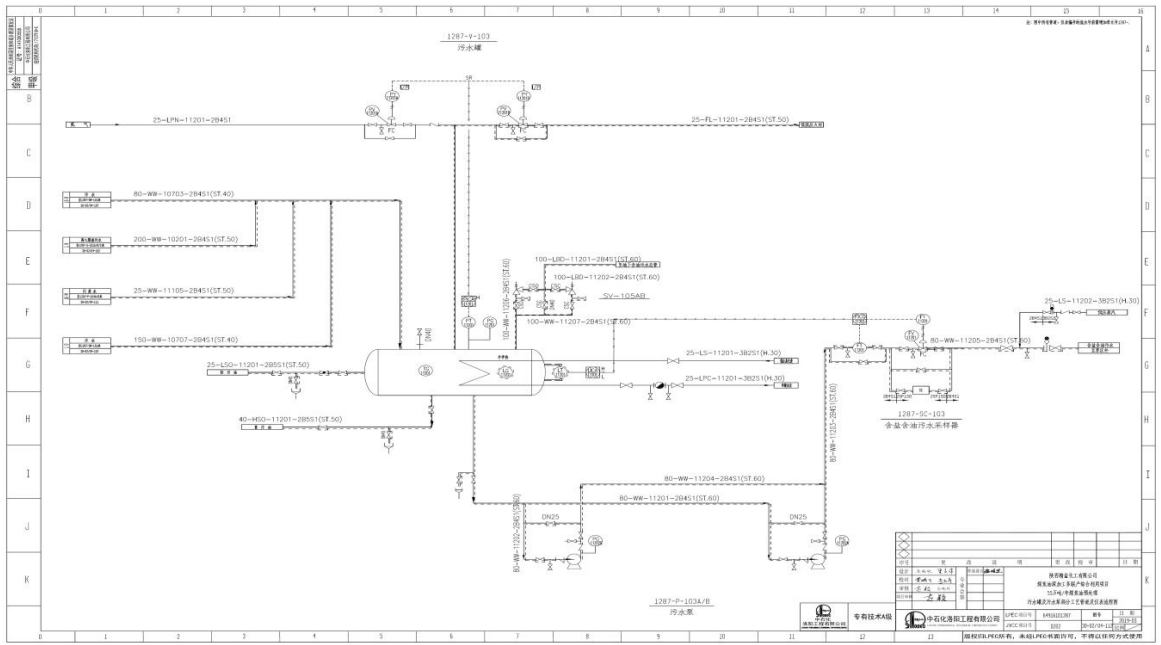
V-103 工艺流程图

V-103 污水罐为直径 2200mm 长 4932mm 的卧式储罐，制造材质为 16Mn，设计压力 1.03MPa (G),设计温度 110℃，顶部设置 500mm 检修人孔。该储罐主要用于原料预处理装置含油废水的收集和分离。该储罐进料共有 4 股，分别为煤焦油离心机分离污水，三项分离器 V-105 底部含油污水，聚结器油水分离后含油污水，聚结器安全阀泄放线外排含油污水（正常工况无物料）。含油污水在 V-103 污水罐内静止油水分层后，污水通过 P-103A/B 加压后送至酚氨回收装置，轻污油经撇油口进行外排回收。该罐罐顶设置现场放空管线、安全阀、压控阀及压力表，罐侧设置温度计、液位计等安全附件。该罐操作温度 90℃，操作压力 0.05MPa。具体流程如下。
