# 马鞍山市安徽马钢矿业资源集团 姑山矿业有限责任公司“2022·9·27” 一般车辆伤害事故调查报告

“2022·9·27”一般车辆伤害事故调查组

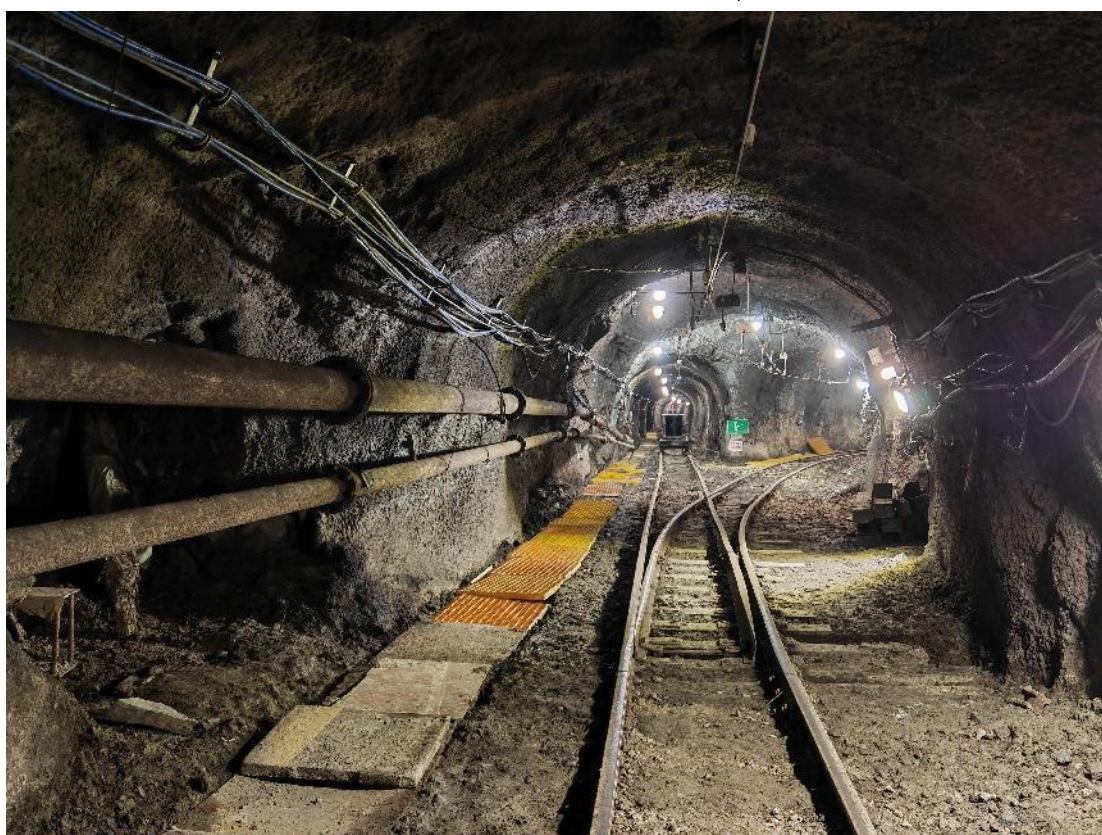
图 4 3#穿脉与东大巷交岔口

-495m 运输水平 3#穿脉交岔口沿东大巷向南有一处弯道，经现场实测通视距离为 72m。根据《金属非金属矿山安全规程》（GB16423-2020）6.4.1.12 条款之规定<sup>2</sup>，白象山铁矿在上述弯道处设置了停车线。经调查，胡某贵驾驶的重车编组自发车至发生撞车事故，期间没有停车，直接驶向 3#穿脉交岔口。当发现前方轻车编组没有完全进入 3#穿脉后，胡某贵采取紧急制动，但由于车速过快无法有效停车，最终与轻车编组发生碰撞。

根据《白象山铁矿井下电机车运行规定》之要求<sup>3</sup>，遇到两列编组在穿脉交岔口相遇的情况，扳道调度人员应指挥轻车编组先完全进入穿脉，再扳动道岔转辙，才可允许重车编组通过穿脉交岔口。经查，事发时印某在轻车编组未完全进

入 3#穿脉时，就允许重车编组向 3#穿脉交岔点行驶，存在指挥调度违规。

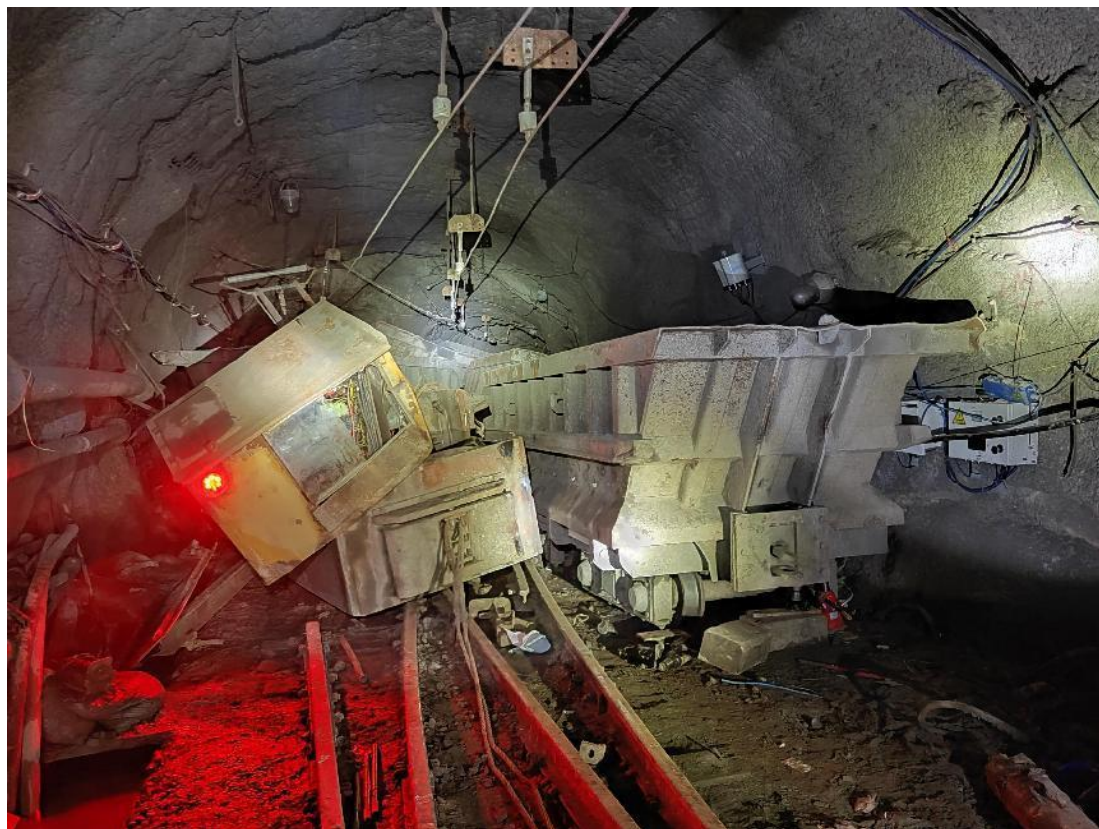
图 5 事发时现场情况

本次事故发生在-495m 运输水平 3#穿脉与东大巷交岔口处（见图 5）。经勘查，发生碰撞的两列车均为 11 节车厢和头尾两辆电机车组成的编组。两列编组相撞后，巨大的冲击力导致多节车厢脱轨“掉道”。重车编组车头司机位置的钢制防护罩已被撞脱落（见图 6），轻车编组车尾部最后一节车厢和尾部电机车被撞出轨道，车厢侧倾靠在 3#穿脉弯道的巷道壁上，巷道壁临近地面处有大量血迹（见图 7）。3#穿脉交岔口的扳道器处在“打弯道”的位置。

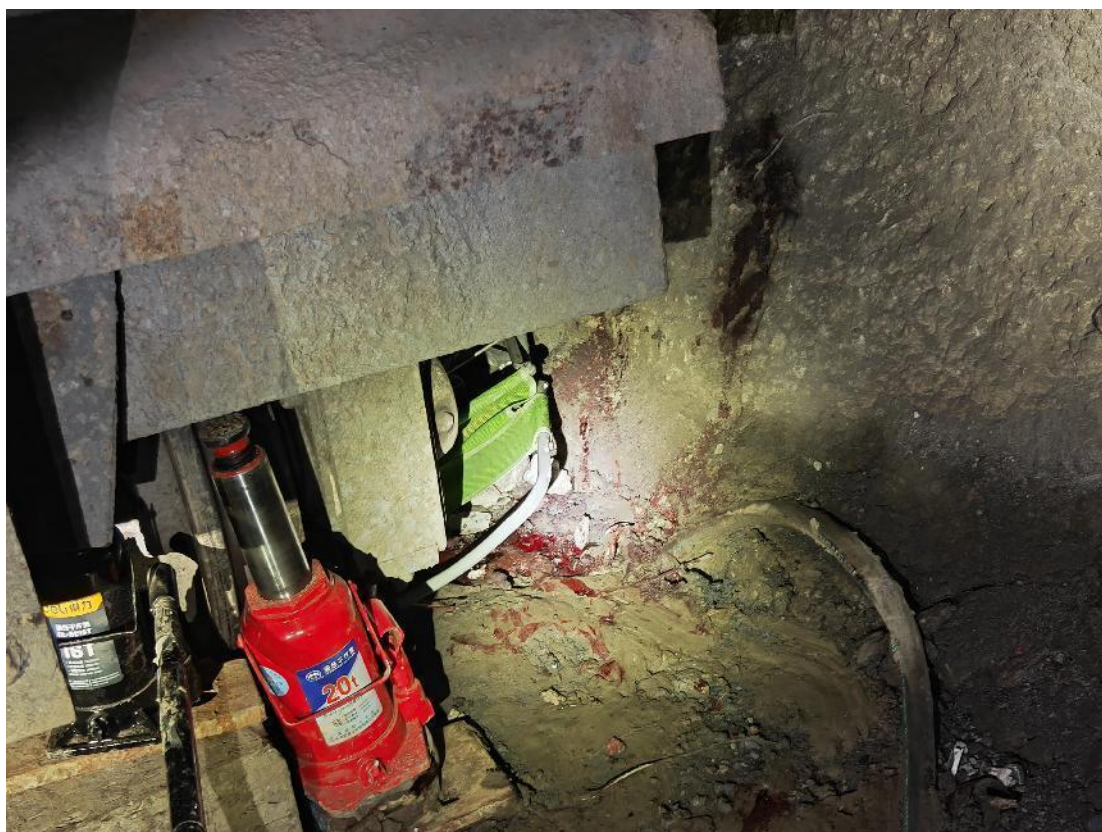
图 7 巷道壁处血迹

根据白象山铁矿运输工段内部工作规定，扳道人员在完成扳道岔后应立即回到避险硐室内，禁止站在道岔两边。经现场勘查，东大巷外帮 3#交岔口北侧 10m 处设置有一处避险硐室（见图 12）。经调查，事故发生后，印某位于 3#交岔口西侧铁轨与巷道壁之间，被脱轨掉道的矿车压住腿部。这说明印某扳道后违章站在铁轨旁，未立即进入避险硐室。

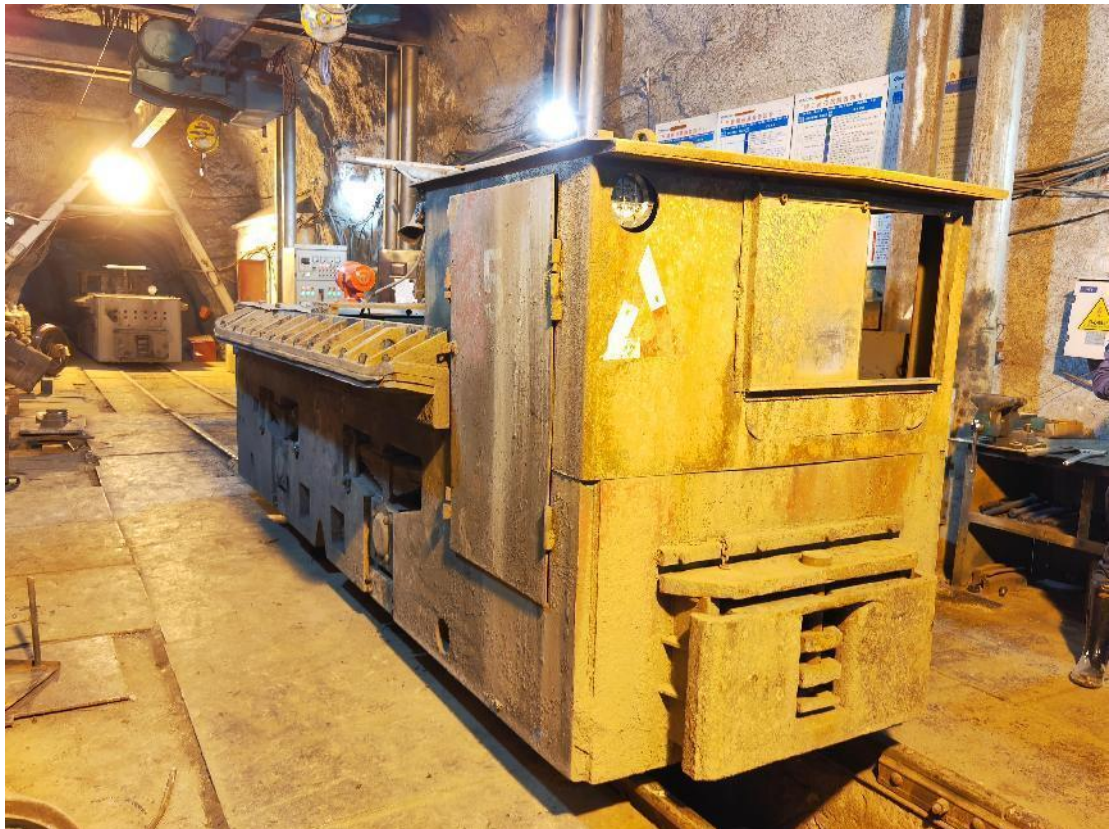
图 8 CJY14/7G 型电机车

涉事电机车系姑山矿业公司于 2012 年向湖南湘潭市电机车厂有限公司采购的 CJY14/7G 型 14t 架线式工矿电机车。2012 年 11 月姑山矿业公司与湖南湘潭市电机车厂有限公司签订了工业品买卖合同，合同约定姑山矿业公司向湘潭电机车厂购买 4 台 CJY14/7G 型号 14t 架线式工矿电机车和 10 台 CTY5/7G 型号 5t 防爆特殊型蓄电池电机车。以上设备于 2013 年 1 月生产完成交付给姑山矿业公司，并于 2015 年投入生产并使用至今。经查，此次发生事故的为 CJY14/7G 型 14t 架线式工矿电机车（见图 8），该型电机车出厂即未配备速度显示设备（见图 9）。

须小于 10km/h。经调查，事发时胡某贵驾驶的 7#电机车未安装速度显示设备，电机车司机只能凭经验和自身感觉控制车速，无法实时准确掌握行驶速度，导致车速过快未能有效停车。

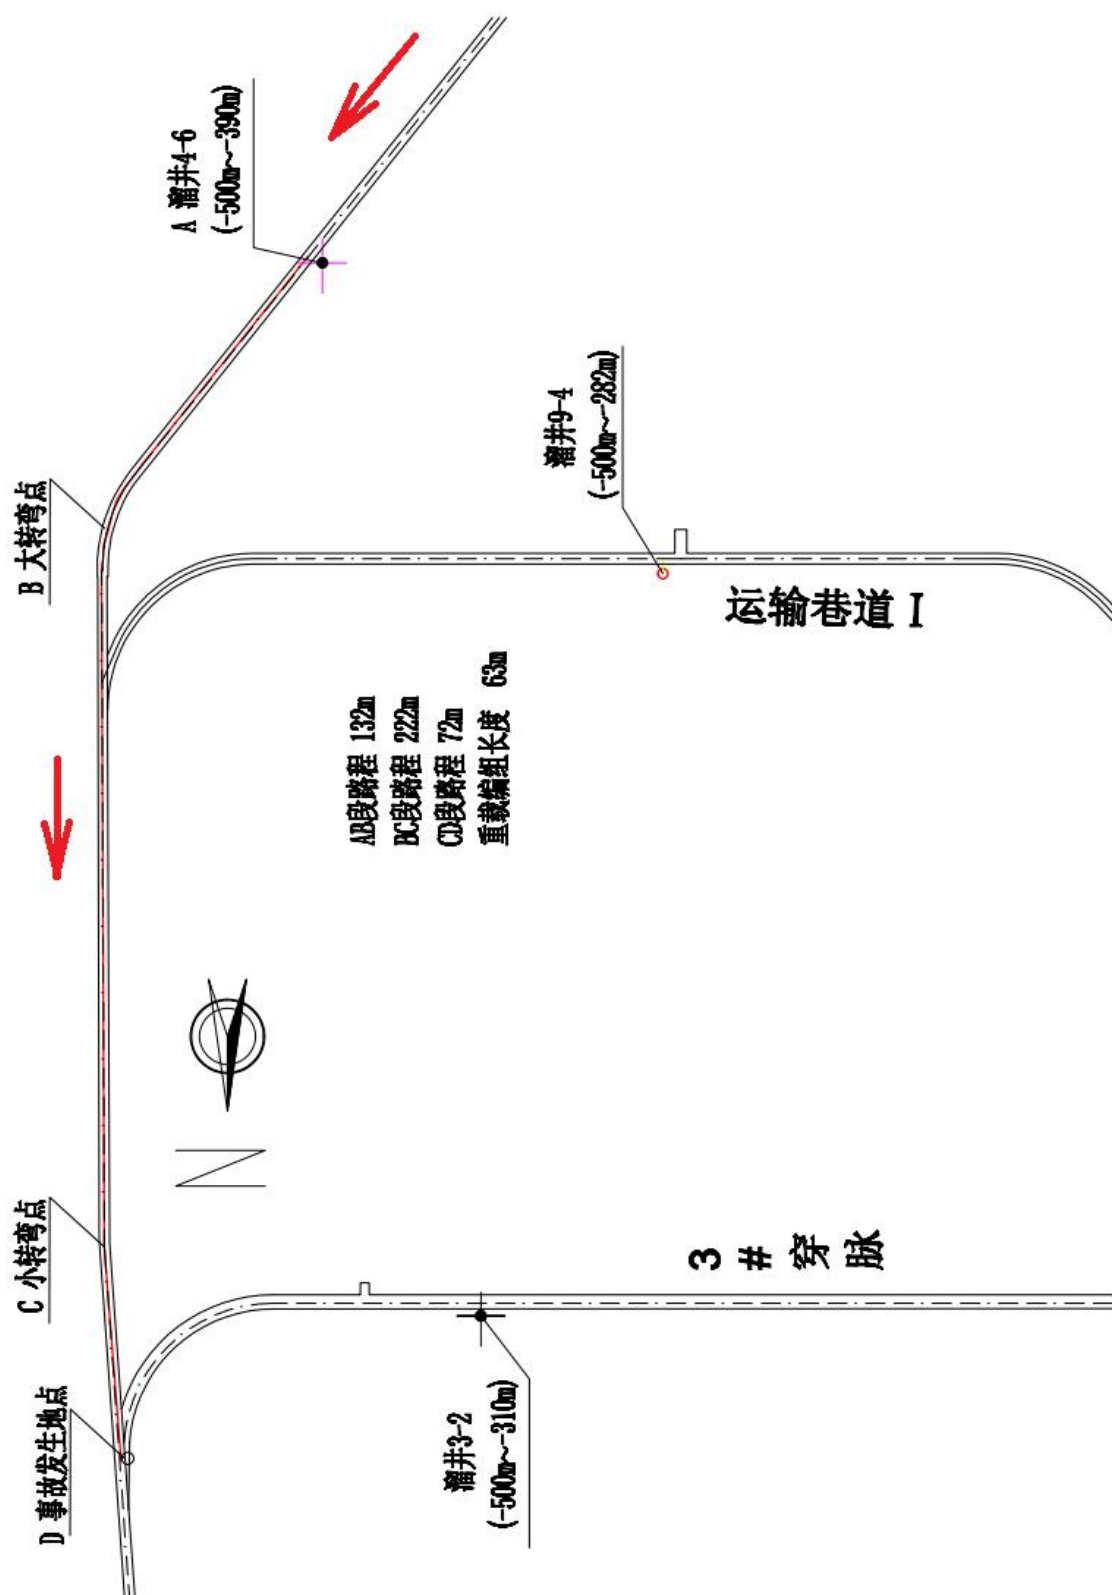
图 10 重车编组行驶路线示意图

事故发生后，因应急救援需要，原始现场已被破坏。调查组经现场勘查，并结合事发时现场救援人员描述等信息综合分析，还原事故现场如下：2022年9月27日晚，白象山铁矿运输工段运输二班人员在-495m运输水平，驾驶电机车进行矿石运输作业。当班共有3列编组同时运行：许某华和胡某贵编组，到4-1和4-3溜井处装矿；冯某和夏某金编组，到3-2溜井装矿；洪某和杜某编组，到11号溜井和3-1溜井装矿。每列编组有11节6m<sup>3</sup>底侧卸式矿车，由两台CJY14/7G型电机车采用前后双车头牵引的方式行驶。事发时，胡某贵（驾驶7号电机车）和许某华（驾驶12号电机车）驾驶重车编组，夏某金（驾驶6号电机车）和冯某（驾驶10号电机车）驾驶轻车编组，印某和花某分别在3#穿脉口和东大巷5号点负责扳道岔和调度。20:57，重车编组于4-1溜井装矿后，通过对讲机通话，得到印某的许可后，在东大巷由南向北行驶；20:57，轻车编组于卸载站卸矿后，通过对讲机通话，得到印某许可后，在东大巷由北向南行驶（见图10）。当两列编组均行驶到3#穿脉交岔口处时发生碰撞，造成轻车编组尾部最后一节矿车车厢和冯某驾驶的电机车脱轨掉道（见图

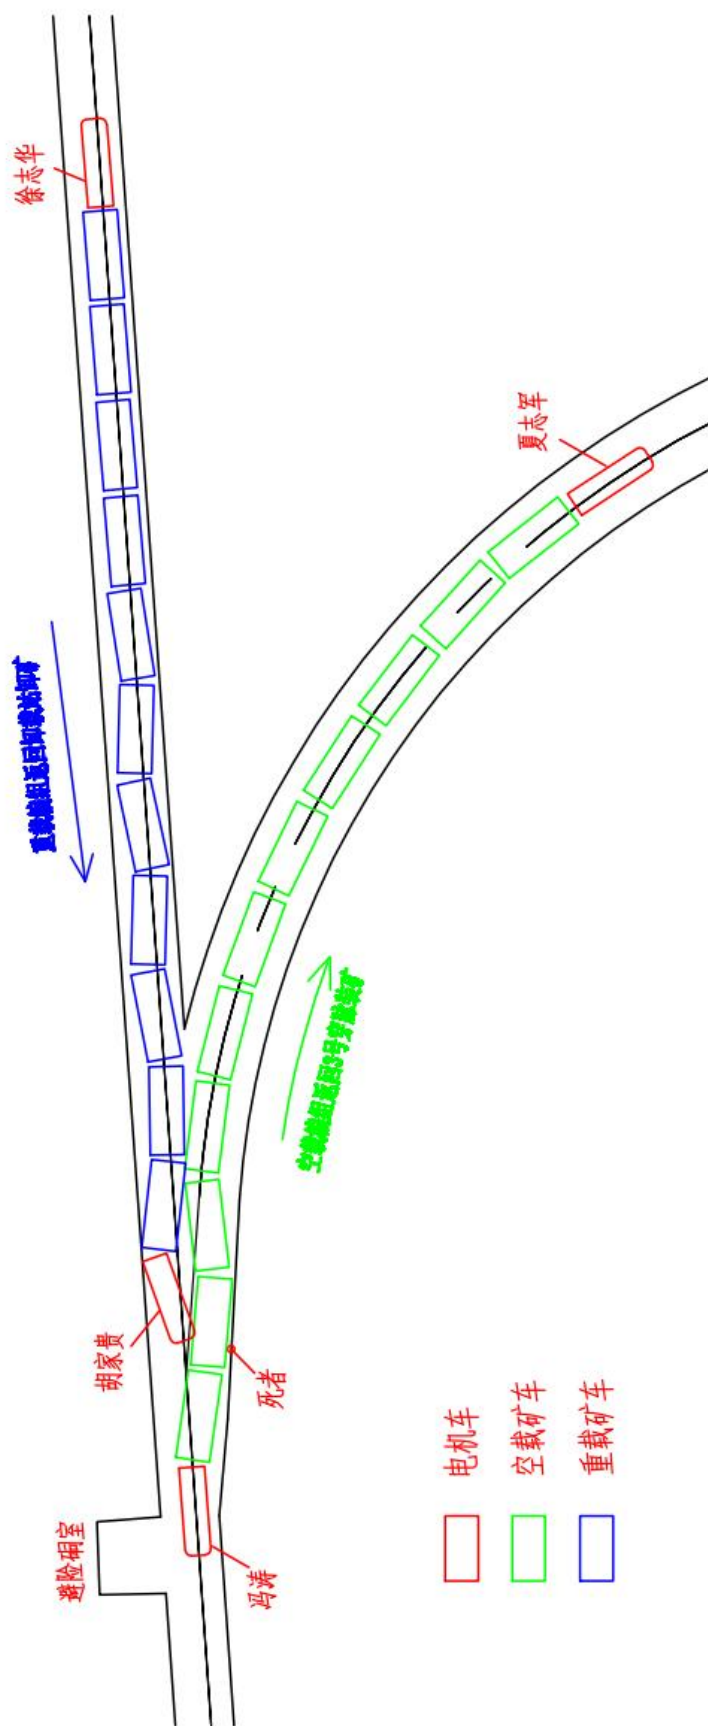
图 11 事发现场示意图

11)。脱轨的车厢将站在 3#穿脉交岔口铁轨西侧的印某挤压在巷道壁上，致其受伤死亡。

印某违章调度，在夏某军驾驶的轻车编组未完全进入 3#穿脉的情况下，同意胡某贵驾驶的重车编组相向行驶而来。胡某贵驾驶重车编组速度过快，在发现前方轻车编组未完全进入 3#穿脉后，采用紧急制动，但未能将重车编组完全停下，导致发生相撞事故，脱轨掉道的轻车编组最后一节车厢将违章站在 3#穿脉交岔口铁轨西侧的印某挤压在巷道壁上，最终致其死亡。
