# 马鞍山市湖西有限责任公司“4.19” 一般起重伤害事故调查报告

2021年4月19日上午7:45左右，马钢股份公司炼铁总厂015料场环保升级改造工程桩基工程工地，一台高压旋喷桩机在组装过程中，桩机钻桅顶端“标准节”连接处脱焊断裂并坠落，砸中现场一名作业人员致其死亡。

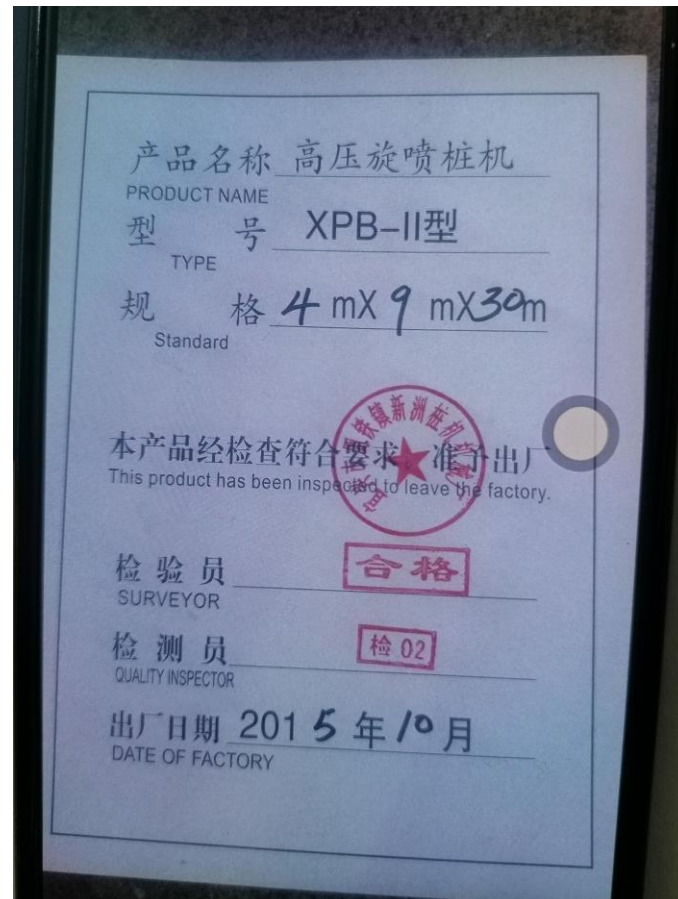
谈春辉接收该桩机设备后，未查验设备状态和性能是否满足安全技术要求，仅核实了一下钻桅是否达到了 23 米的高度。在明知道钻桅顶部“标准节”系非原厂部件且未收到该桩机出厂合格证的情况下，仍安排工人进行组装。事故发生后，沈红维才通过微信将该桩机的出厂合格证发给谈春辉，其上标明产品名称：高压旋喷桩机，型号：XPB-II 型，规格：4M×9M×30M，生产厂家：宜兴市周铁镇新洲桩机机械厂，出厂日期为 2015 年 10 月（见图一）。

格证，系“三无产品”。事故发生后，谈春辉找沈红维索要桩机出厂合格证，沈红维就作假从网上下载了一个发给了谈春辉，事实上沈红维本人并不知道该桩机的真实型号和生产厂家。

图一 事发桩机“出厂合格证”

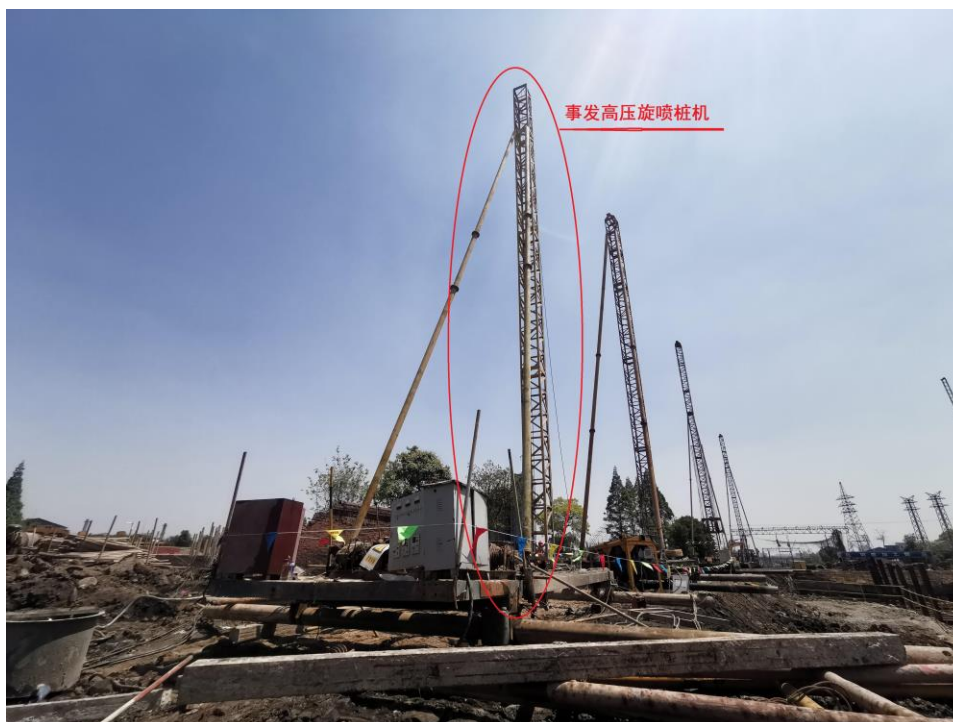
事故现场位于炼铁总厂 015 料场环保升级改造工程施工区域内，位于翻车机室北侧。沿着马钢 11#铁路线 110 米长范围内依次布置了 4 台高压旋喷桩机，均已将钻桅立起，其中东边 2 台的动力头已安装就位，正在安装最西侧的桩机动力头（见图二）。

图二 事发高压旋喷桩机

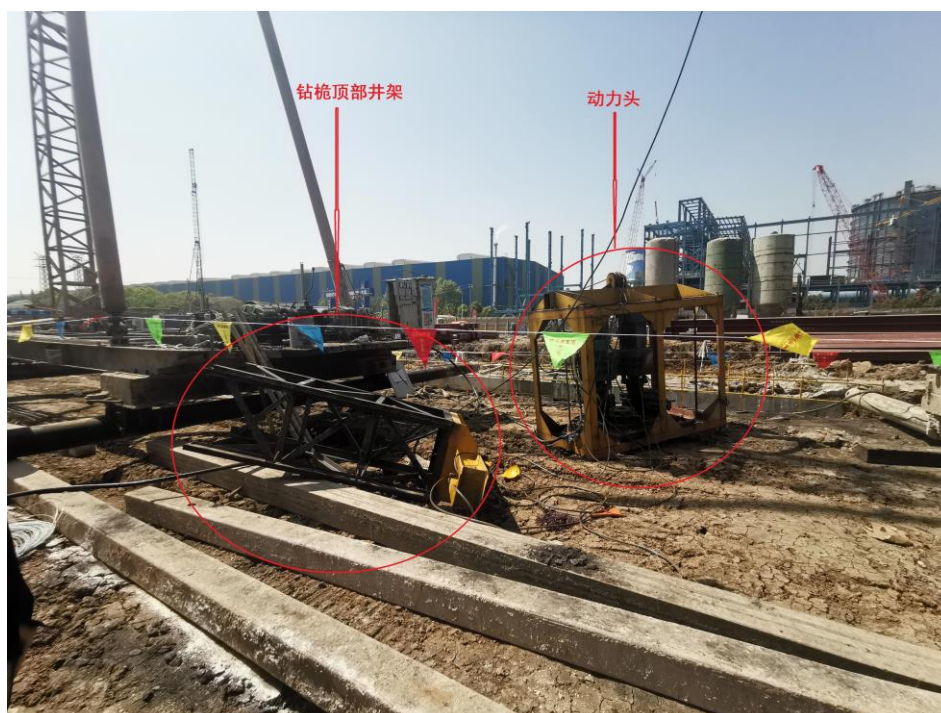
经现场勘查，在发生事故的高压旋喷桩机下方东侧地面，有一个动力头和一节断裂的钻桅顶部自制“标准节”（见图三）。动力头距离桩机钻桅直线距离约 2 米。

图三 断裂坠落的自制“标准节”与动力头

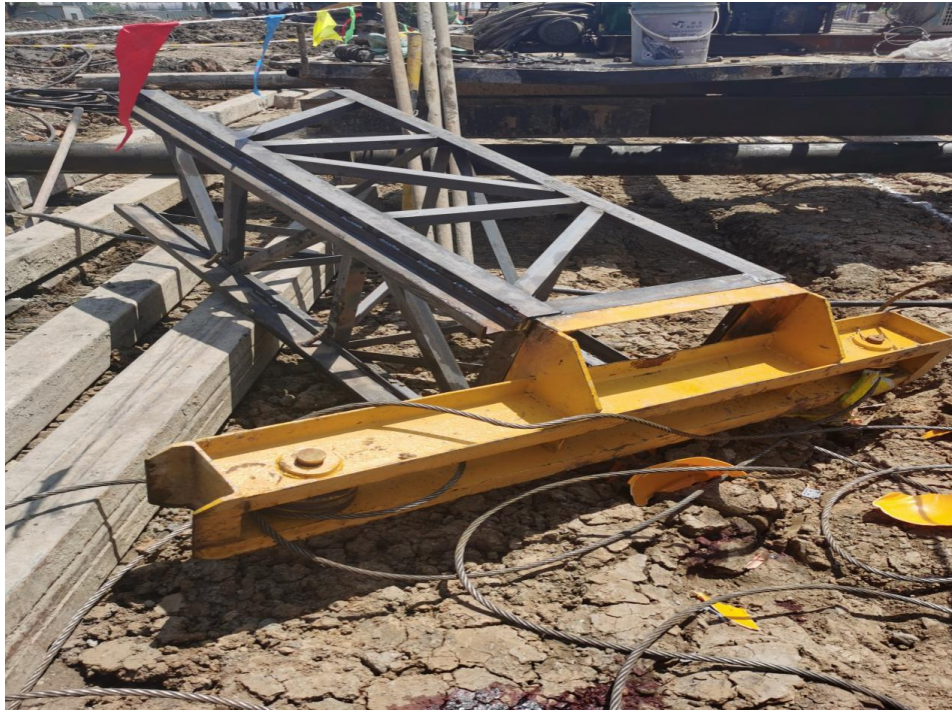
该断裂的钻桅顶部“标准节”非原厂部件，系自制，为长方体框架结构，上下两截面为正方形，边长 70cm,侧面为长方形，高度 200cm。整体均由 7.5cm×7.5cm 的角钢焊接而成（见图三）。

**图三 断裂坠落的钻桅“标准节”及顶部型钢横梁**

下端的标准节之间仅采用点焊方式连接，未形成有效固定。卷扬机操作人员利用主卷扬机吊装动力头时，违反起重吊装作业的安全技术规范，“斜拉歪拽”被吊物体，致钻桅顶部自制“标准节”横向受力过大，四边角钢立柱底端的焊接处瞬间脱焊断裂导致坠落，其余四名作业人员违章站立被吊物体附近，遂造成事故发生。

1. 事发的高压旋喷桩机无标识铭牌、无真实有效的出厂合格证，无设备使用说明书<sup>①</sup>，系“三无产品”，不符合《施工现场机械设备检查技术规范》要求，无法达到设备报验合格标准。钻桅顶部“标准节”系自制，其与下部标准节连接方式为点焊，未采用高强螺栓进行固定连接且焊接质量无法满足质量安全要求<sup>②</sup>。

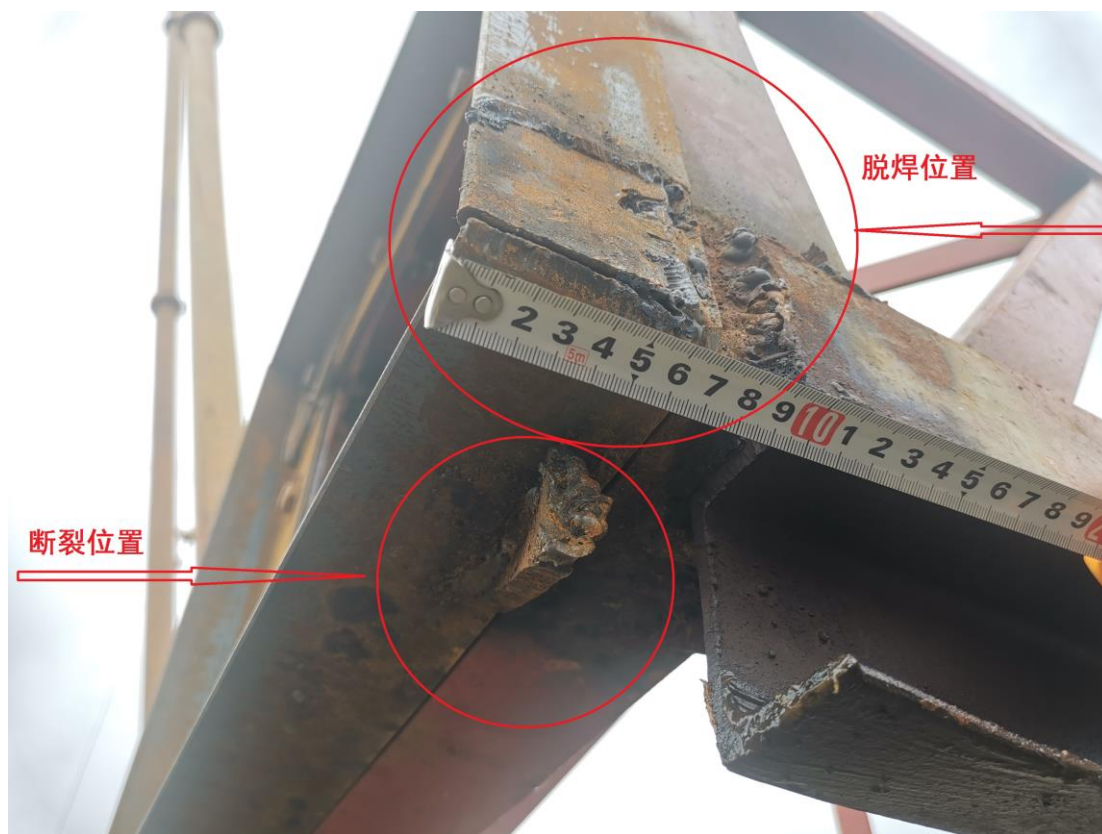
经勘查，该自制“标准节”头部焊接有固定定滑轮用的黄色型钢横梁，四边角钢立柱（全长 2.0 米）的底端均已发生开焊，有多处脱焊点，其中一角有断裂应力痕迹（见图四）。

图四 脱焊、断裂痕迹
