# 高新区洛阳沃电电梯工程有限公司 滨河新村小区 10 号楼加装电梯工程“9·9” 一般高处坠落事故调查报告

(网上公示稿)

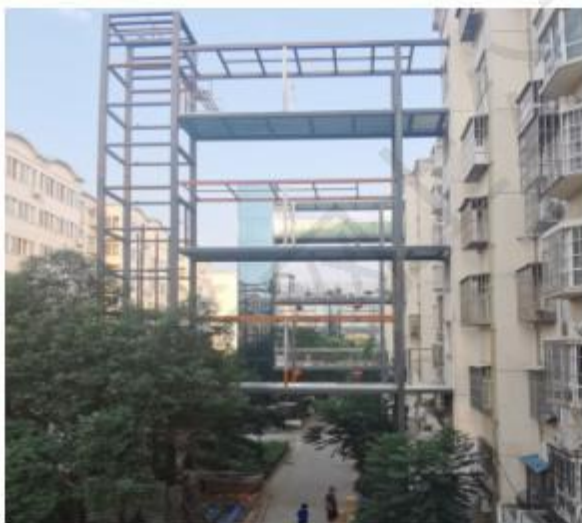
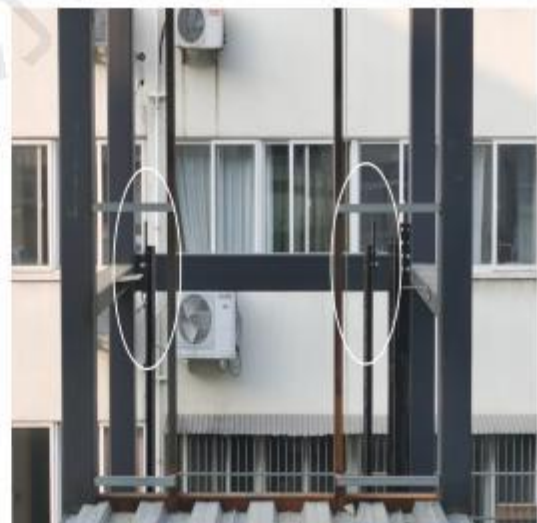
经现场勘查，安装工程的基础、基坑和钢结构施工已完成，现场全部钢构呈裸露状态。电梯导轨已安装至第 4 层。对重块、驱动主机、控制柜、门机、轿厢门、层门及门套、限速器、缓冲器、呼梯盒、曳引钢丝绳、通讯电缆等均未安装。

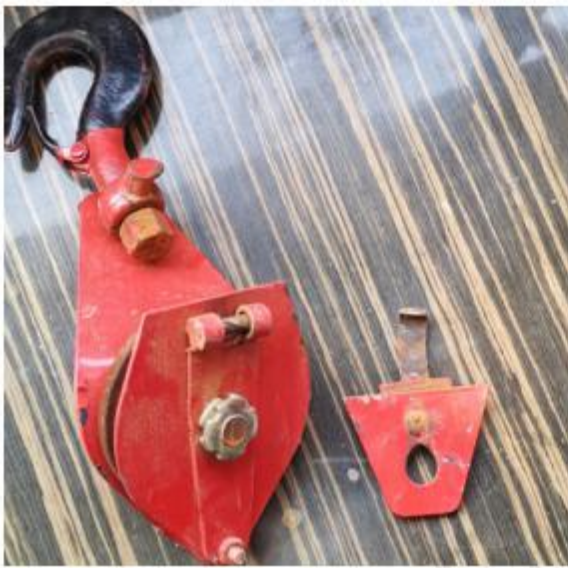
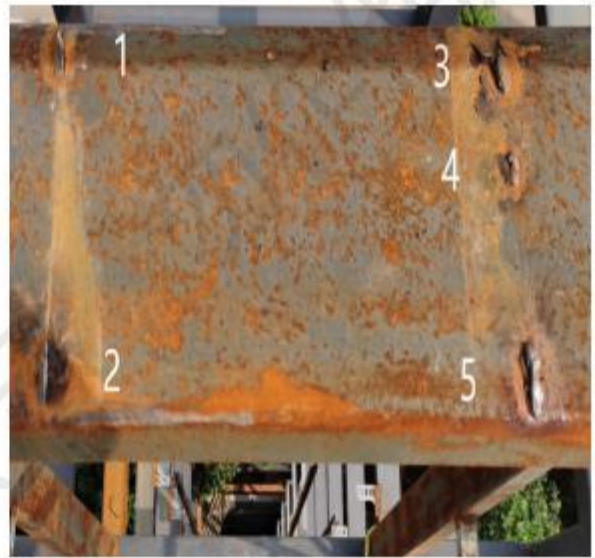
钢构框架顶部中间横梁处有一个用螺纹钢采用U型圈焊接连接在横梁上的吊钩滑轮，滑轮侧面有明显撞击的痕迹，固定挡板一侧已严重折弯变形，另一侧活动侧板受背弯侧向力牵拉，合页圈发生扭曲变形已接近拉直并与滑轮挣脱，顶层层门上梁中部上平面有固定卷扬机的焊点5处。

厢框架及作业平台坠落，所产生的重力作用拉拽卷扬机与临近的吊钩滑轮发生猛烈撞击，在巨大撞击力的作用下使卷扬机发生解体，电机在惯性力的作用下飞落到井道北侧地面上。同时，卷扬机的撞击力使吊钩滑轮固定侧侧板向外折弯变形，强大的扭曲力又使活动侧板变形挣开脱落，在被吊物重力的作用下使吊钩滑轮上的钢丝绳出现脱槽，卷扬机解体后的卷筒部分随轿厢框架一起坠落。

洛阳沃电电梯工程有限公司现场施工人员未执行本公司质量保证手册及该项目安装方案的施工工艺，安装工序错误，擅自采用卷扬机代替厂家随机设备曳引机进行临时作业平台的升降作业，卷扬机与框架横梁采用焊接固定，焊接长度严重不足，焊缝存在虚焊和夹渣等缺陷，焊接强度严重不足，致使提升作业时卷扬机脱焊坠落，是导致事故发生的直接原因。
