# 鸡西市鸡冠区酯鱼知轻著日料礼品店 “9·15”一般触电事故调查报告

鸡冠区人民政府“9·15”事故调查组

2024年1月11日

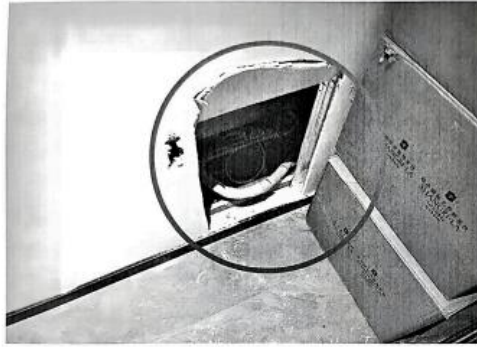
- 1.经现场勘察结合现场勘验检查卷，认定事故现场位于黑龙江省鸡西市鸡冠区建工街东侧，福兴天地小区西侧“鸡西市鸡冠区酯鱼知轻著日料礼品店”内为中心现场。
- 2.查看鸡西市公安局鸡冠分局刑事技术大队出具的现场勘验检查卷：鸡西市鸡冠区酯鱼知轻著日料礼品店大厅中部北侧为冷藏柜，柜北侧有一杂物间，间内南侧靠近西侧墙面上有一方形维修口，下方靠近地面，此维修口为40x60CM，死者侧卧于维修口边地面上，头西足东，面部、手臂可见有灼伤，头部北侧地面有一只手机，手机手电功能为开启状态。
- 3.查看鸡西市紧急医疗救援中心出具的《院前急救病

2023 年 9 月 15 日上午 7 点 40 分左右，高某某（死者）在鸡西市鸡冠区酯鱼知轻著日料礼品店冷藏展柜后侧杂物间轻质隔墙预留的检修口内进行电气施工作业时，身体触碰到带电的轻钢龙骨，导致其触电。7 点 50 分盛某某、刘某到达饭店查看店内筒灯安装情况，刘某呼喊高某某（死者）后无人应答，盛某某和刘某到随即到杂物间查看情况，发现高某某（死者）在杂物间内地上趴着，左手与头部在轻质隔墙预留的检修口内，随后刘某将高某某（死者）拉出检修口，发现高某某（死者）意识已丧失。（见图 1）

图1：事故发生检修口

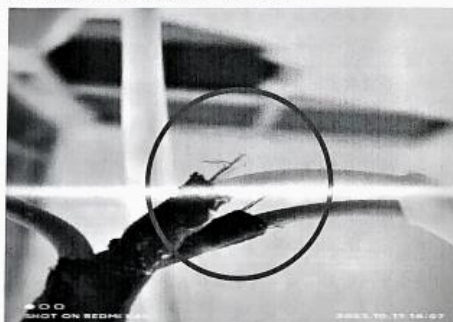
5. 查看技术鉴定组出具的技术鉴定报告，经现场破拆勘察，发现鸡西市鸡冠区酯鱼知轻著日料礼品店轻钢龙骨吊顶内及轻质隔墙内敷设的供电线路部分采用直敷布线，涉事导线未配置保护管，在导线接头处未安装接线盒，导线接头绝缘带包缠不紧密，带电导体外露与轻钢龙骨接触后造成轻质隔墙轻钢龙骨带电，形成严重安全隐患。

6. 查看技术鉴定组出具技术专篇，装修施工人员在轻钢龙骨吊顶内敷设的供电线路部分采用直敷布线，导线接头绝缘带包缠不紧密，带电导体外露与轻钢龙骨接触后造成轻质隔墙轻钢龙骨带电，形成严重安全隐患。违反《住宅装饰装修工程施工规范》（GB50327-2001）16.3.8 穿入配管导线的接头应设在接线盒内，接头搭接应牢固，绝缘带包缠应均匀紧密的规定。

涉事店铺装修改造的轻钢龙骨吊顶内及轻质隔墙内敷设的供电线路导线接头绝缘带包缠不紧密，带电导体外露是此次事故发生的直接原因。（见图2）。

图2：涉事线路导线接头绝缘带包缠不紧密带电导体外露

（一）鸡西市鸡冠区鲇鱼知轻著日料礼品店深刻吸取本起事故的深刻教训，负责人认真履行安全管理职责，严格审查承包单位资质，不得将装饰装修项目发包给未取得相关资质及不具备安全生产条件的公司或个人。对供电线路进行全面的隐患排查，明敷及暗敷供电线路必须按照规程、规范要求配置保护管，穿入配管导线的接头应设在接线盒内，接头搭接应牢固，绝缘带包缠应均匀紧密。徐某深刻吸取事故教训，在取得建筑施工资质、制定施工方案、对现场作业工人进行安全技术交底及安全教育培训后方可承接工程。
