## 鹤壁煤电股份有限公司第六煤矿“6·4” 较大煤与瓦斯突出事故调查报告

2021年6月4日17时40分，鹤壁煤电股份有限公司第六煤矿（以下简称鹤煤六矿）发生一起较大煤与瓦斯突出事故，突出煤量1020t、瓦斯量71251m<sup>3</sup>，造成8人死亡、1人轻伤，直接经济损失892.39万元。

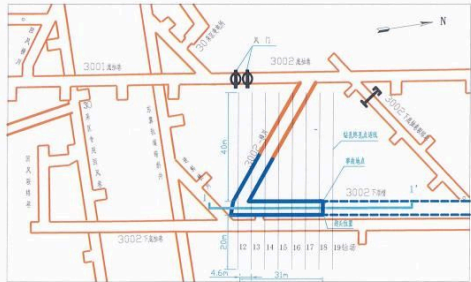
3002 下顺槽平面示意图

3002 采煤工作面位于 30 采区西部，所采二<sub>1</sub>煤层埋深 593.6~679.0m。事故发生在 3002 下顺槽掘进工作面迎头。为掘进 3002 下顺槽，先从 3002 底抽巷开口掘进 3002 一横川，掘进 30m 后于 2021 年 2 月 24 日开始揭煤，3 月 10 日揭煤完成后继续掘进至 52.96m 处，于 5 月 11 日开始拐弯掘进 3002 下

顺槽（设计长度 532.5m），至事故发生时共掘进 31m。该巷道沿二<sub>1</sub>煤层顶板掘进，采用锚网索+W 型钢带联合支护，为矩形断面，高 3.4m、宽 5.2m；采用全断面爆破、综掘机刷帮抬煤掘进工艺，每一循环进尺 0.7m。

2011~2014 年，鹤煤六矿组织实施了“瓦斯治理示范矿井地面瓦斯抽采工程”，共施工 3 组 U 型地面压裂井，距离事故地点分别为 138m、239m、436m。

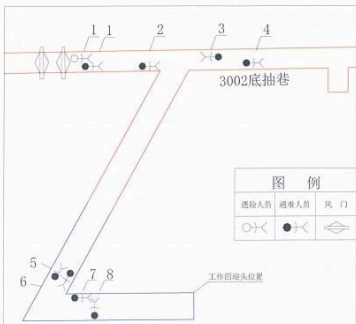
事故遇难（遇险）人员位置示意图

红、王金山、彭飞 4 人先后向外走到距反向风门约 5m 处记录安全隐患，其间全部刮板输送机再次开启。17 时 39 分，开拓科技术员牛忠鹏进入反向风门以里和 4 人会合。17 时 40 分，5 人及在反向风门以里 10 米处开第 4 部刮板输送机的梅希建听见连续响煤炮声，并感到气流夹杂着煤尘吹过来，意识到发生了事故，便立即撤到反向风门以外，位于 3002 下顺槽反向风门以里区域的 9 人被困。

9 名被困人员全部被找到并运送升井，其中 1 人生还、8 人遇难。
