# 麻涌镇 2021 年“9·8”一般起重 伤害事故调查报告

麻涌镇“9·8”一般起重伤害事故调查组

2022 年 3 月

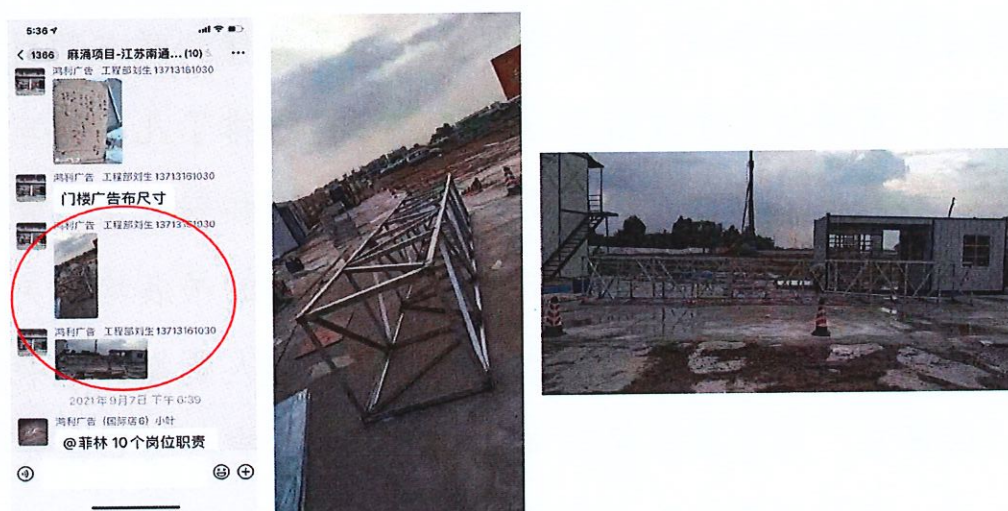
燕联系温增强制作联东项目的 8 牌 1 图广告牌，温增强称麻涌区域会安排公司另外的人跟她对接。2021 年 8 月 23 日，负责麻涌区域业务的温素红组建了一个名为“麻涌项目-江苏南通二建”的微信群，鸿利公司及南通公司的相关人员均在群内就 8 牌 1 图广告牌的报价、设计排版等内容进行沟通，鸿利公司委派了刘博学对接麻涌南通公司广告项目。2021 年 8 月 30 日，刘博学将制作完成的 8 牌 1 图广告牌送往联东项目，期间杨红俊咨询刘博学工地临时大门制作事宜，南通公司和鸿利公司相关人员同时也在微信群里对接工地临时大门相关事项。2021 年 9 月 7 日，刘博学将现场工地临时大门钢结构制作进展情况发到微信群（见图 4）。

图 4 图片来自微信群记录截图

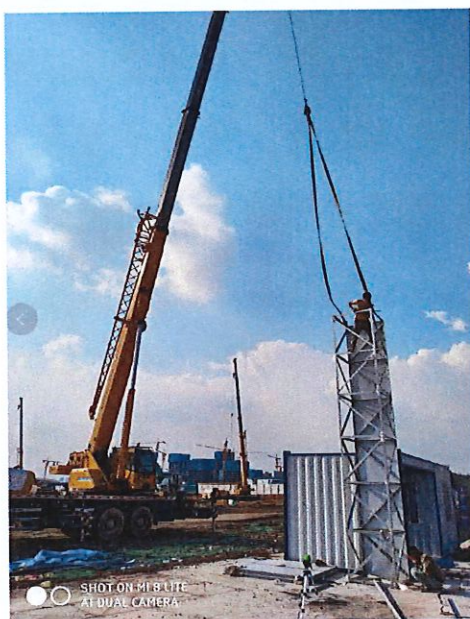
9月8日15时许，吊车到达现场并停放好吊装位置，15时30分许准备开始吊装南侧围挡靠保安室的第一根门柱铁架，吊车司机韩伟拿了两条绑带给施工人员，李斯发、周洪德等人对门柱铁架端部采用对角捆绑，随后刘博学指挥吊车将门柱铁架吊起，周洪德等人扶着门柱铁架对准预埋件后吊车放下，周明星将门柱铁架一侧与预埋件简单的焊接固定，刘博学在地面使用红外线水准仪对着门柱铁架检查垂直度，因光线原因水准仪打出来的绿线看不清楚，刘博学安排李斯发爬上门柱铁架用铅垂线检查垂直度，刘博学再指挥吊车进

图 5 门柱铁架安装方法（刘博学摄）

一是李斯发缺乏安全意识, 盲目听从指挥, 在未采取任何安全防护措施的情况下, 冒险爬上吊装的门柱铁架端部进行施工作业<sup>2</sup>; 二是刘博学未取得建筑起重信号司索人员资格<sup>3</sup>, 违规指挥吊车进行门柱铁架调整; 三是吊车操作员韩伟盲目按照刘博学指挥吊装, 在指挥信号不明确<sup>4</sup>、施工人员站在门柱铁架<sup>5</sup>的情况下, 仍继续吊装调整粘结在地面上的门柱铁架<sup>6</sup>, 最终因调整操作不当致使门柱铁架整体向左上方提起

(离地约 30 公分), 门柱铁架右侧顶端横条镀锌角铁撞击李斯发右侧腰部致其受伤。

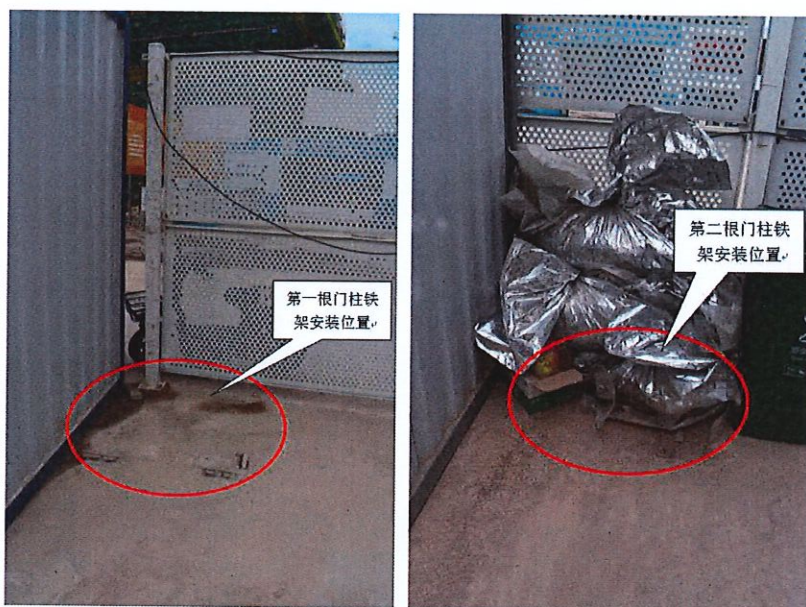
1.事发时原安装在南侧围挡的两根临时大门铁架已拆除，地面留下预埋件与铁架的安装/拆除痕迹；（见图 5）

图 5 红圈为原两根铁架安装预埋件位置

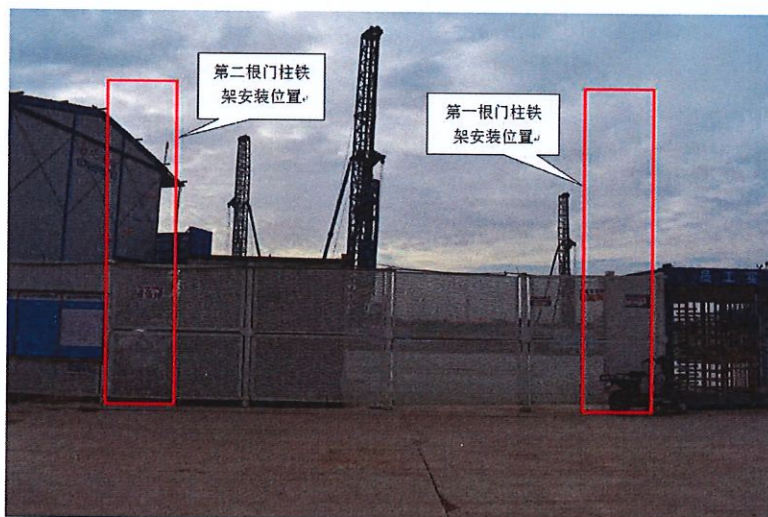
2.原预留的南侧围挡临时大门出入口已围蔽；（见图 6）

图 6 红色长方形为原两根铁架安装位置

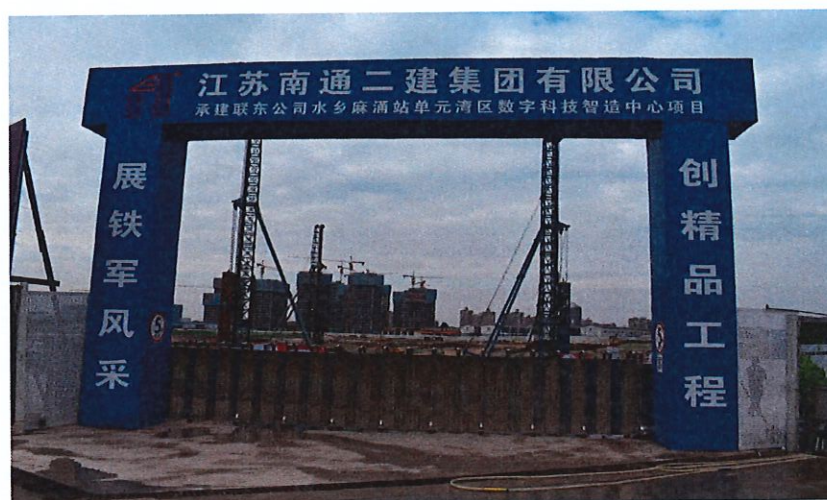
3.工地临时大门已移至联东项目东南角位置并完成安装，尺寸（材质）与原来一致，分别为：门柱长 100CM×宽

100CM×高 500CM; 门楣长 1120CM×宽 100CM×高 120CM; 大门总宽度 1120CM, 总高度 620CM, 采用镀锌角铁构造, 外包薄铁皮及户外喷绘布。(见图 7)

图 7 现工地临时大门安装位置
