# 麻涌镇 2022 年“4·2”一般坍塌 事故调查报告

麻涌镇“4·2”一般坍塌事故调查组

2022 年 5 月

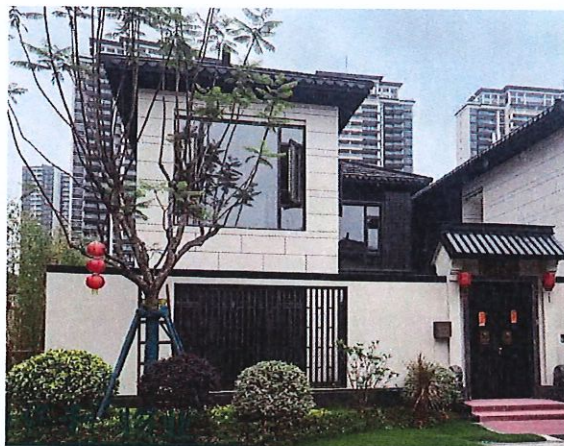
图 2 涉事 20 号楼别墅

涉事建筑物为保利华阳花园 20 号楼别墅, 该别墅建筑面积 171.71 平方米, 钢筋混凝土结构, 房屋总层数 3 层, 房屋所在层 1-2 层。(如下图 2 所示)

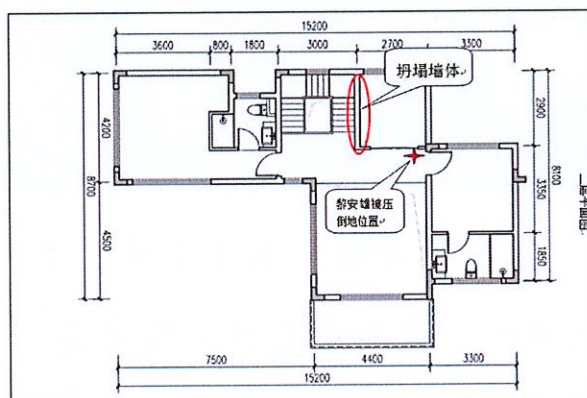
图 3 发生坍塌的墙体及黎安雄倒地位置

1.事故现场勘察情况：（1）坍塌墙体位于别墅二楼靠近楼梯的小房间一侧墙体；星号标注位置为黎安雄被坍塌墙体压倒所处位置。（如下图 3 所示）

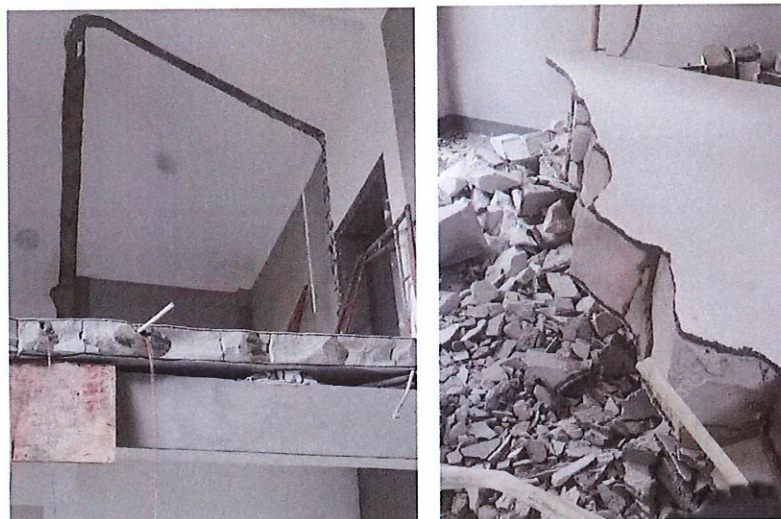
图 4 坍塌墙体施工现场

（2）1.坍塌墙体由轻质砖砌成实体到顶，墙体外侧粉刷腻子粉，内侧涂刷水泥砂浆，坍塌墙体总长度为 2.88 米，墙体顶部为拱形状，拱形顶部最低点与地面高度约为 3.2 米，最高点与地面高度约为 4.7 米，墙体厚度为 24 厘米，墙体整体约为 13.5 平方；2.坍塌墙体已完全脱落，整体向东北方向坍塌；（如下图 4 所示）3.事故现场留下黎安雄施工作业的工具及受伤时地面留下的血迹。（如下图 5 所示）

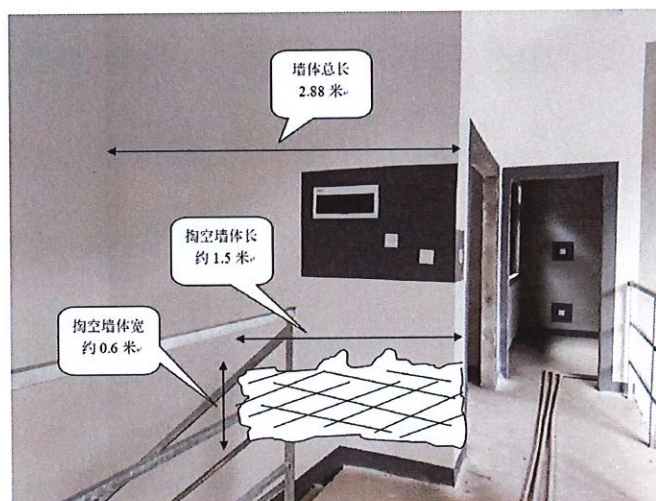
图 6 事故拆除墙体方法

2.调查询问情况：事故调查组对现场施工作业人员王祖忠调查询问，经王祖忠陈述：1.二楼涉事房间共需拆除两面墙体，分别为进门侧的墙体和靠近楼梯侧的墙体，事发前进门侧的墙体已拆除，事发时正在拆除靠近楼梯侧的墙体；2.拆除墙体黎安雄与王祖忠均未佩戴劳动防护用品（安全帽）；3.拆除涉事墙体采用人工底部掏掘的方法，事发前王祖忠已对墙体底部掏空一个（长约 1.5 米，宽约 0.6 米）缺口，黎安雄接手王祖忠继续掏空墙体时发生坍塌。为便于描述事故发生时坍塌墙体的拆除方法，事故调查组找到保利华阳花园同类户型的别墅，对坍塌墙体拆除的方法进行描述。（如下图 6 所示）

黎安雄冒险作业，对拆墙现场危险性估计不足<sup>3</sup>，在未佩戴劳动防护用品（安全帽）<sup>4</sup>的情况下，违反安全技术规范，未严格遵守从上至下、逐层分段的施工工序<sup>5</sup>，采取从墙底部掏掘的方法<sup>6</sup>，由下至上地对建筑墙体进行人工拆除，导致墙体结构受力失稳坍塌，最终黎安雄躲避不及被墙体压伤。

6 《建筑拆除工程安全技术规范》(JGJ147-2016) 第 5.1.3 条：当人工拆除建筑墙体时，严禁采用底部掏掘或推倒的方法。

（六）各级建筑施工单位要进一步强化法律意识，认真落实安全生产主体责任，建立健全安全生产管理制度，拆除工程开工前，应根据工程特点、构造情况、工程量等编制施工组织设计或安全专项施工方案，加强对承包工程和施工现场安全管理，现场安排安全管理人员对建筑拆除作业进行监
