# 东莞市麻涌镇“9·22”一般触电事故 调查报告

东莞市麻涌镇“9·22”一般触电事故调查组

2023 年 1 月

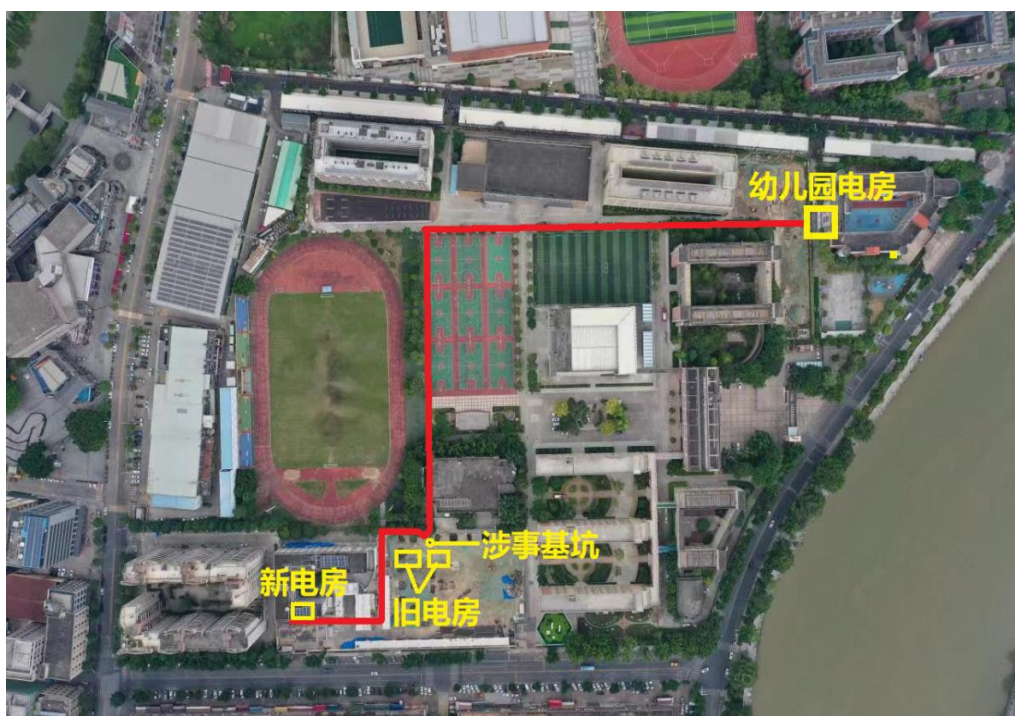
图 1 航拍涉事电缆走向总平面图

新、旧两段电缆在古梅第一中学配电房低压配电柜至基础承台（J 交 4 轴）基坑之间电缆沟内进行接驳，接驳点位于电缆沟且距事发承台基础承台（J 交 4 轴）基坑 15.6 米处。整段涉事电缆局部穿过施工红线，在麻涌镇古梅第一中学配电房低压配电柜至麻涌中心幼儿园线长 145 米左右（后段电缆）存在漏电点（距离事发基础承台（J 交 4 轴）基坑约 1.7 米）。

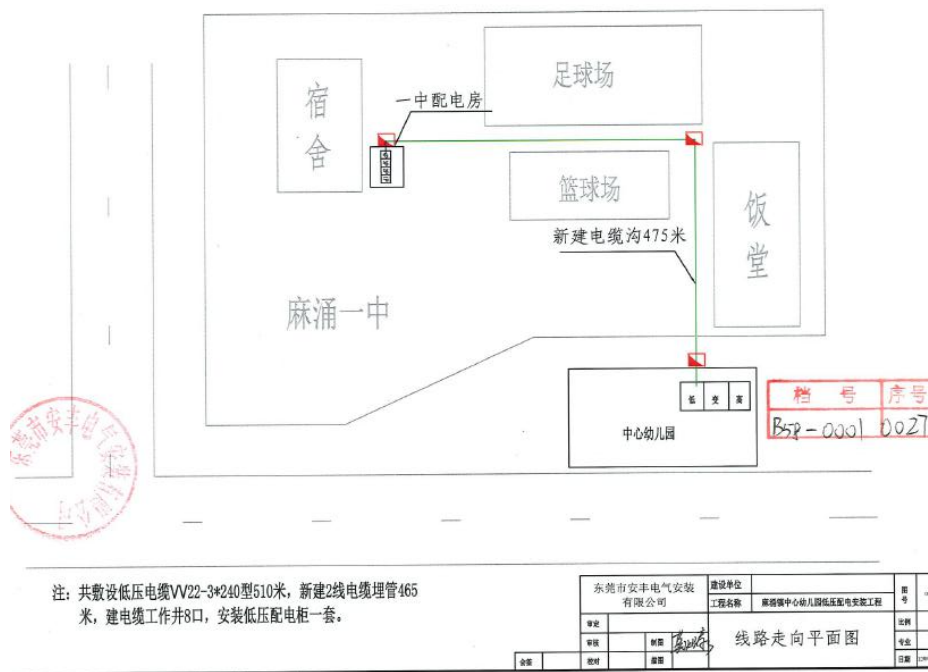
图 2 旧电缆线路走向平面图

虽原麻涌镇中心幼儿园新敷设电缆配电工程施工工艺符合《民用建筑电气设计规范》要求<sup>1</sup>，但经查阅相关资料，该工程存在存档图纸与施工方案不一致<sup>2</sup>、交工验收资料不齐全<sup>3</sup>、项目完工后未办理交工验收手续直接通电使用至今等问题。

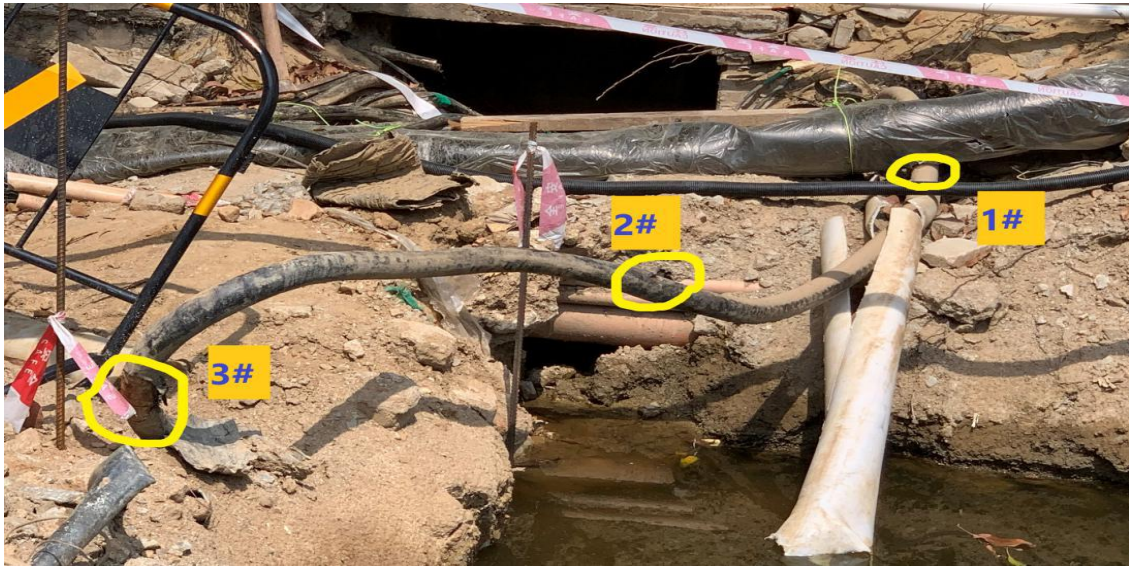
图 3 漏电段电缆破损点

经现场勘查，发现涉事电缆 2#点和 3#点处护套存在 2 处破损，据《检测报告》认定，该破损属于“陈旧性外护套破损”，破损处钢带铠装（电缆内芯绝缘体与外绝缘体之间的钢带保护层）暴露不同程度受蚀<sup>4</sup>（详见图 3-图 7），其中，2#点创口约 18cm\*7cm，3#点创口约 20cm\*20cm。

另根据《检测报告》“该段电缆使用超过 10 年”，电缆外护套 2#点和 3#点两处破损属于“陈旧性外护套破损”，“破损时间最少半年以上”。

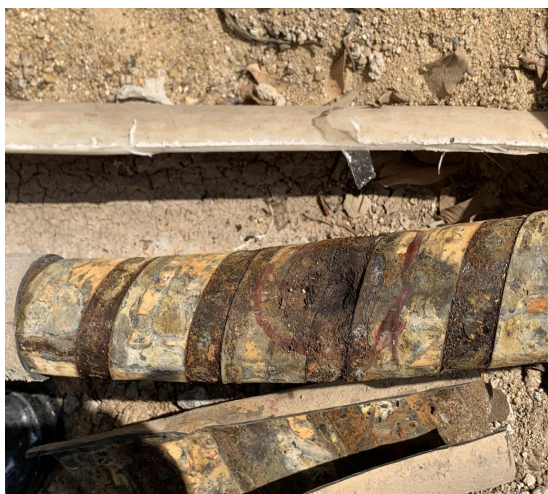
图 6 涉事电缆 1#点钢铠伤口图

**3.电缆漏电点核实情况。**2022 年 10 月 9 日，检测单位对涉事电缆的套管、电缆外护套及钢铠进行切割解剖。现场可见涉事电缆外观基本完好，但 1#点处电缆外护套存在明显灼伤；切开电缆外护套，可见内层钢铠存在 8.60mm\*8.00mm

陈旧性带锈蚀伤口；剥除钢铠，可见内衬层和绕包带有明显陈旧性灼伤口；割开内衬层和绕包带，可见钢导体绝缘14.92mm\*16.06mm陈旧伤口，未见伤口绝缘残渣，内芯铜线暴露，应系内芯绝缘被烧熔，伤口逐渐增大，根据钢铠锈蚀程度、绝缘体烧熔情况判断，应属长期间歇性持续过程。

根据电缆解剖所见钢铠锈蚀程度及内芯绝缘体烧熔情况分析，该处损伤持续存在，漏电为长期间歇性持续过程（伤口遇雨水漏电），且电缆烧熔破口自内而外发生，内芯绝缘体出厂存在瑕疵可能。电缆在使用过程中，漏电点间歇性漏电产生局部加热烧熔电缆铜导体绝缘层并导致电缆钢铠腐蚀。

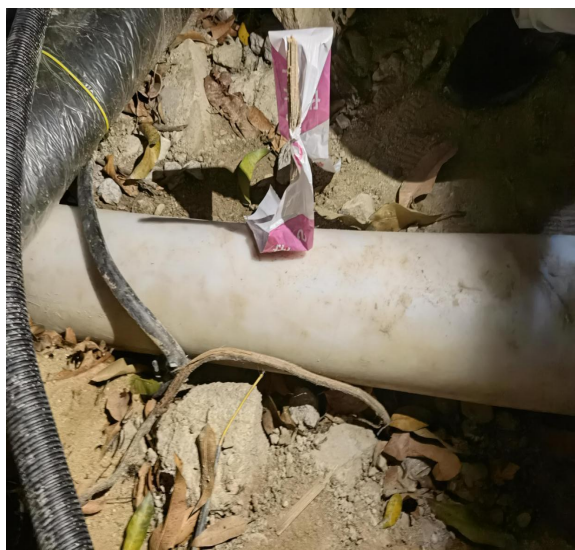
图8 涉事电缆1#点处PVC套管

为进一步核实漏电点准确位置，9 月 30 日，在事故调查组及相关人员见证下，对电缆埋入土体部分进行开挖，使土下电缆及套管完全暴露。经加压试验及现场勘查均可推定漏电点位置在 PVC 套管内的电缆，经实勘该段套管完好无破损。检测单位切开发出电击声的电缆 PVC 套管（管长约 2 米），使电缆 PVC 套管内发出电击声位置的电缆暴露，可见电缆在线长 145 米处存在一处外护套灼伤。检测单位使用电缆故障测试仪器，再次对涉事电缆开展加压试验。试验时可见线长 145 米处 1#点有明显漏电脉冲电火及电击声，2#、3#点两处在试验中未发现漏电现象，初步判定漏电点位于 PVC 套管内电缆 1#点。
