黄家湖综合管廊“1·27”一般触电事故调查报告

黄家湖综合管廊“1·27”一般触电事故调查组

2021年5月

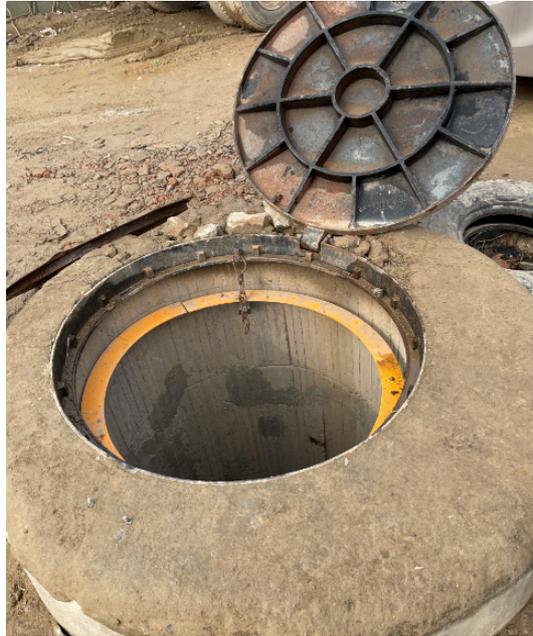
图1 20-1工作井入口

2021年1月27日，根据武汉伏佳安达公司的要求，武汉盖普隆公司安排巡检人员包应国、朱云峰两人一组对黄家湖综合管廊进行巡检。19时30分左右，巡检人员经过20-1工作井处时，发现管廊内有大量积水。因积水较深，包应国随后脱掉胶鞋涉水下到工作井检查水泵浮球，在拆除浮球接线端子保护盖时误碰到220伏的接线端导致触电。

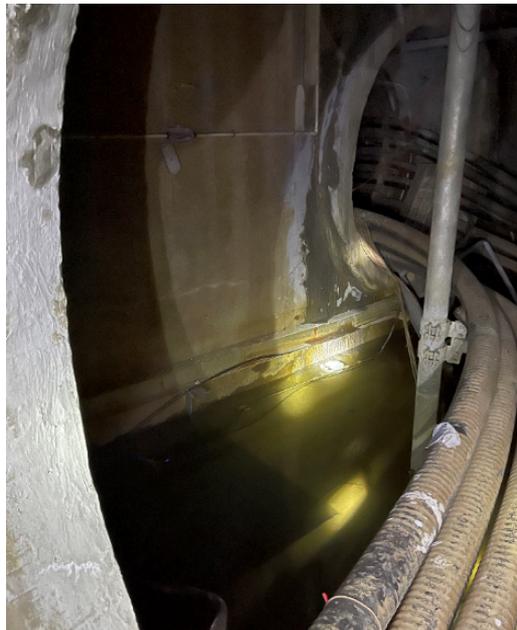
图2事发点

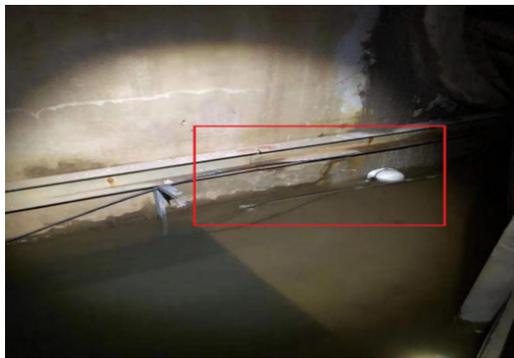
事故现场遗留一个安全帽（如图3），经核系包应国所有。现场一浮球接线端子保护盖被打开（如图4）。

图3现场遗留一个安全帽

3. 经询问了解，事发时，包应国未穿戴绝缘手套及绝缘鞋。

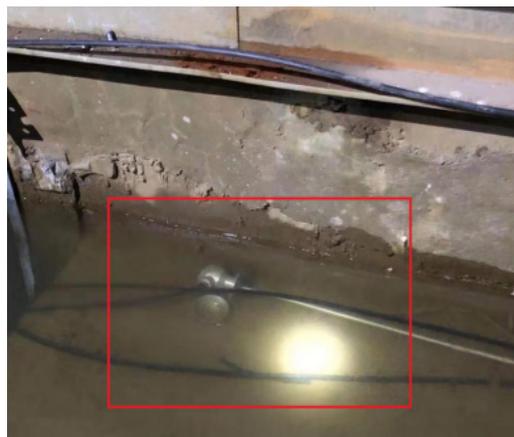
图4接线端子保护盖被打开

电工包应国未按规定穿戴绝缘手套和绝缘鞋，在带电作业的情况下，打开水泵浮球接线端子保护盖，不慎触碰到220伏的接线端导致触电，是事故发生的直接原因。

事故相关单位要深刻汲取“1·27”一般触电事故教训，举一反三，认真贯彻落实习近平总书记关于安全生产工作和应急管理工作系列重要讲话精神，牢固树立安全发展理念，时刻紧绷安全生产这根弦，进一步强化安全生产责任意识，健全安全生产责任体系，完善安全生产管理制度，扎实开展安全隐患排查治理工作，采取有力措施，杜绝类似事故再次发生。一是要加强现场安全管理，安排专人进行现场监护，严格按照要求落实现场安全防护措施。督促作业人员按要求穿戴安全保护用品。二是要强化安全教育培训工作，严格执行“三级”安全教育培训制度，保证作业人员具备必要的安全生产知识，熟悉有关安全生产规章制度和安全操作规程；三是加强现场的安全巡查力度，及时发现和制止作业人员违章行为，严格落实现场隐患排查整改，确保作业安全。四是强化安全生产工作领导，按照国家有关安全生产法律法规和规范要求，进一步完善安全生产管理制度和责任制度，层层落实安全责任，加大安全生产投入，提高企业安全管理水平。五是要加强对巡视服务承包单位
