# **黄江镇（三新社区）2021 年“10·5” 一般高处坠落伤害事故调查报告**

黄江镇（三新社区）2021 年“10·5”一般高处坠落伤害事故调查组  
2021 年 11 月

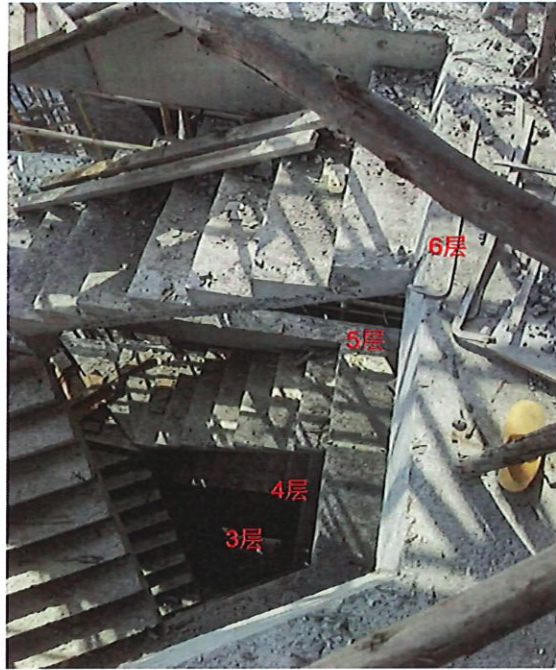
图一：事故无任何防护措施楼梯照片

涉事民房楼梯口及楼梯井缺少防护设施（防坠网、防护栏），朱其江安全意识薄弱，在六楼作业时不慎坠落至一楼受伤致死，是本起事故发生的直接原因。朱其江坠落高度是从六楼面到底层地面，坠落净高度约 15.7 米（属于三级高处作业）。

（五）进一步加强高处坠落事故的专项治理，高处作业是建筑施工中出现频率最高的危险性作业，事故率也最高，无论是临边、屋面、外架、设备等都会遇到。在施工中必须针对不同的工艺特点，制定切实有效的防范措施，开展高处作业的专项治理工作，控制高处坠落事故的发生。

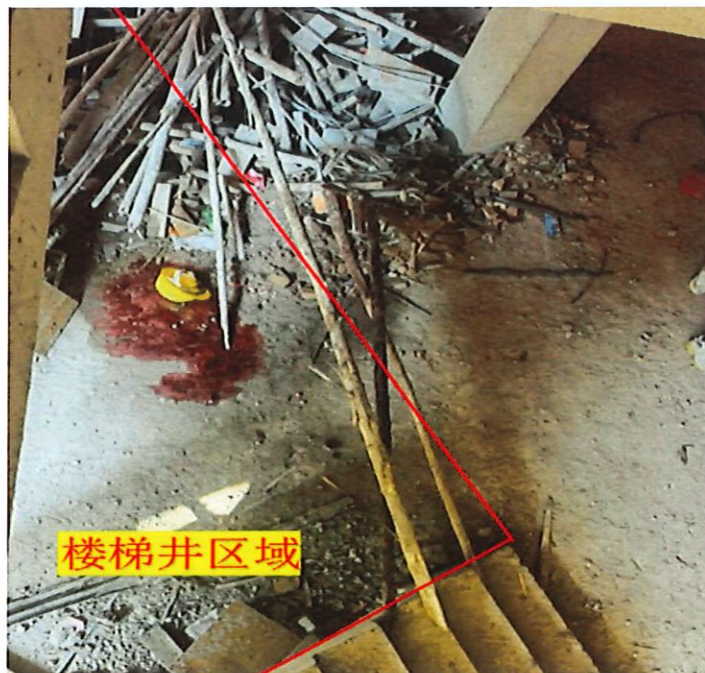
图二：坠落楼梯井现场地面

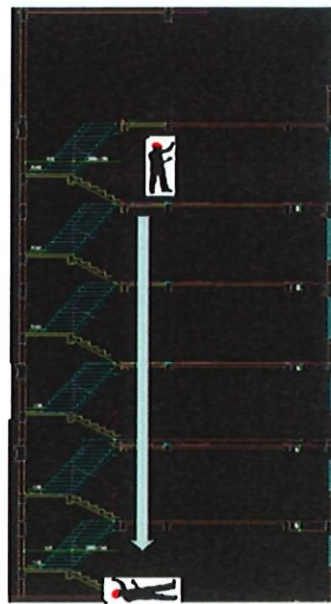
图三：事故民房剖面图

朱其江在六楼面作业时失足跌下至底层原土地面

1、事故类别：高处坠落。朱其江坠落高度是从六楼面到底层地面，坠落净高度约 15.7 米，为三级高处作业（《高处作业分级》GB 3608-2008）。
