黑龙江龙煤集团双鸭山矿业公司双阳煤矿 “11·28”重大瓦斯爆炸事故调查报告

2023年11月28日12时37分许，黑龙江龙煤集团双鸭山矿业公司双阳煤矿（以下简称双阳煤矿）发生一起重大瓦斯爆炸事故，造成11人死亡、6人受伤，直接经济损失1951.3万元。

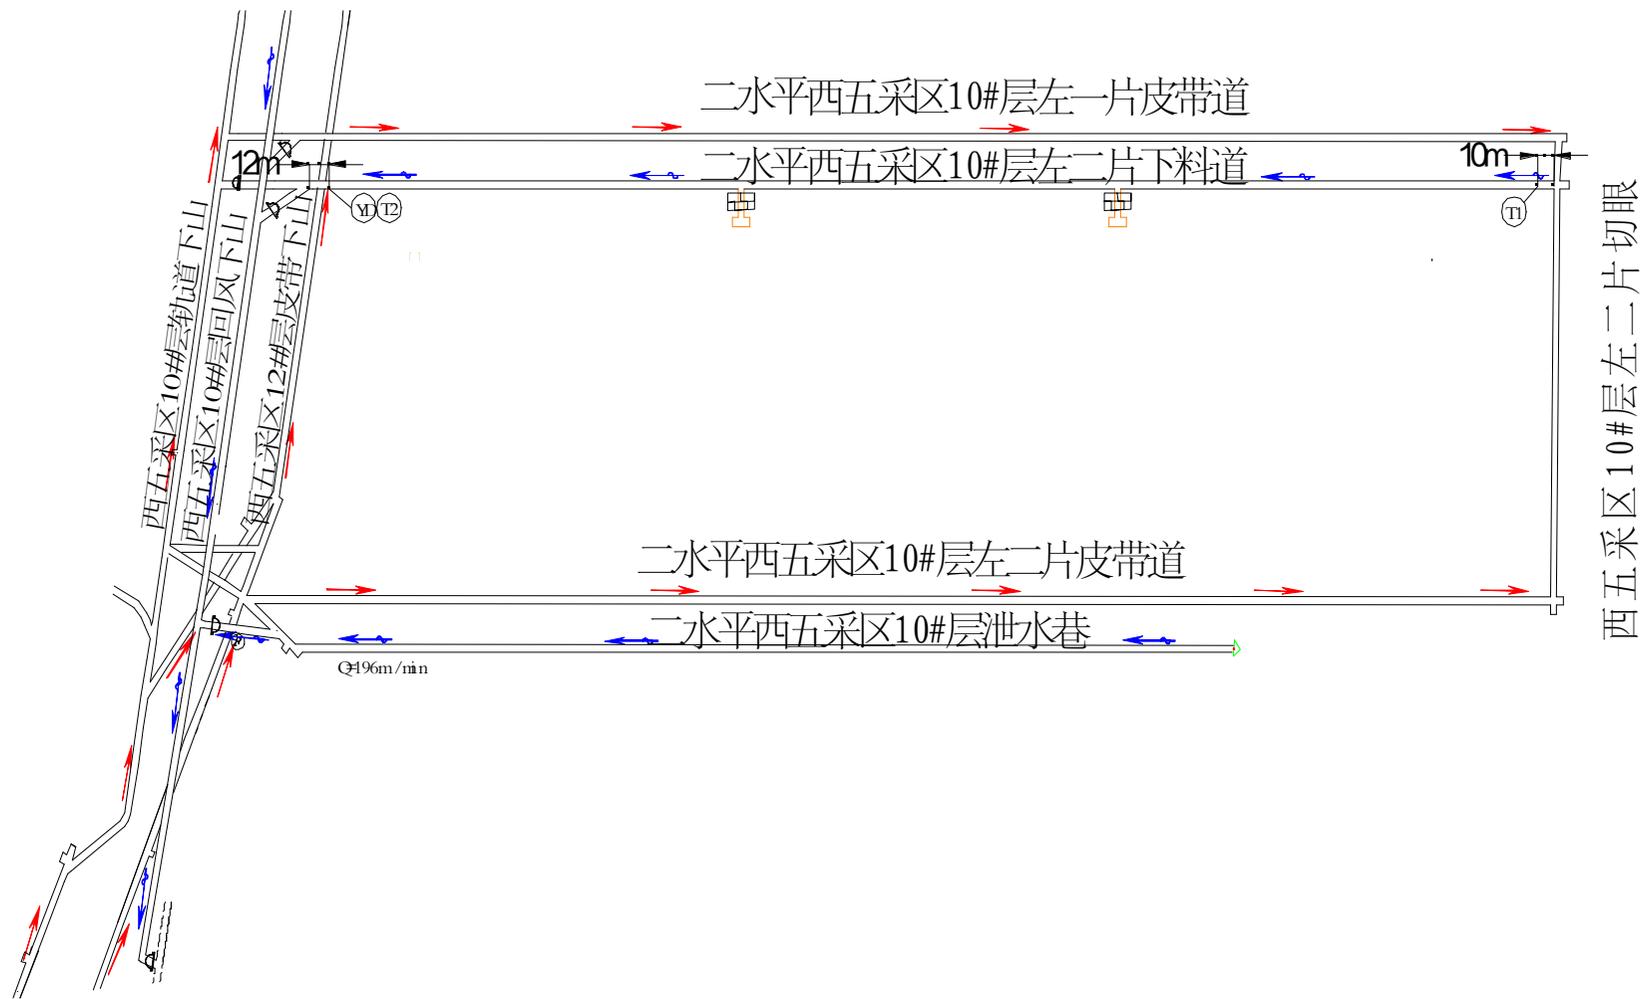
图 1 10#左二片准备面通风系统示意图

事故发生前，安装面通风方式为“两入一回”，即左一皮带道和左二皮带道入风、左二下料道回风（见图 1）。左二下料道（回风）与西五采区轨道下山（入风）之间安设 1 道单向风门。

左二安装面回风巷违规设置单道风门。事故发生前，当班运输物料，使风门处于敞开状态，造成西五采区轨道下山与左二下料道之间风流短路，导致安装面无风或微风，在事故地点形成瓦斯积聚达到爆炸界限。
