# 黔南州都匀市境内兰海高速“2.17”一般 道路交通事故调查报告

2024年2月17日06时20分许，都匀市境内兰海高速都匀往独山方向1513公里300米处(原贵新高速公路都匀北收费站路段)发生一起致人死亡的道路交通一般事故。

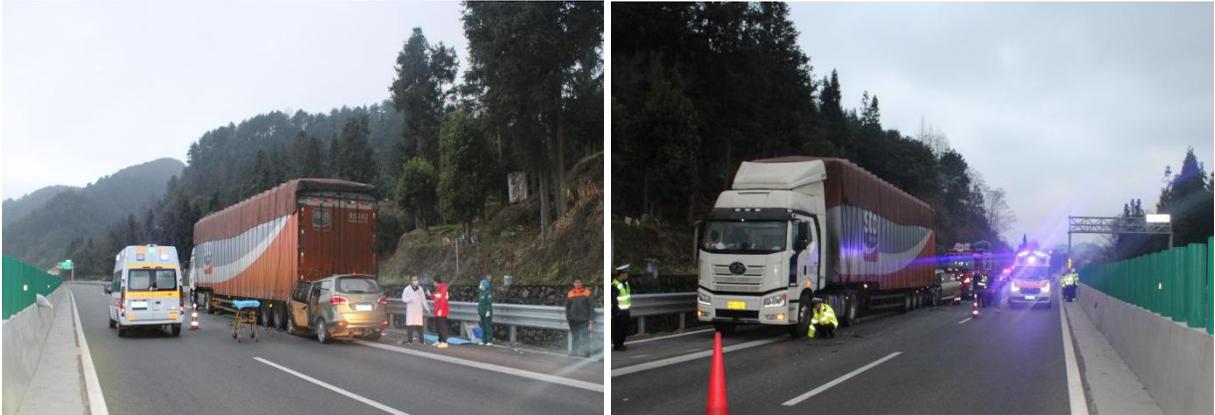
2024年2月17日，叶进某驾驶粤Y34XX9号小型普通客车沿兰海高速麻江往都匀方向行驶，06时20分许，行驶至兰海高速1513公里300米处时，车辆前部与前方停驶于道路紧急停车带的由驾驶人刘昌刚驾驶的赣AD27XX号重型半挂牵引车（牵引沪DL3XX挂号重型集装箱半挂车）后部发生碰撞，造成粤Y34XX9号小型普通客车驾驶人叶进X、乘车人曾达生当场死亡，乘车人曾玉某、叶珍某、张天某、曾国某、曾锦某受伤，两车碰撞部位受损。

图 1：事故现场照片

1. 当事人叶进某驾驶机动车在高速公路上行驶，其所驾车辆逐渐驶出正常行驶路面，骑轧到慢速车道与紧急停车带分道

线上，并向行驶方向右侧发生偏离，且未提前发现前方停驶在紧急停车带的赣 AD27XX 号重型半挂牵引车（牵引沪 DL3XX 挂号重型集装箱半挂车）并及时采取有效避让或制动措施造成追尾碰撞，是事故发生的主要原因。

2. 当事人刘昌某驾驶机动车在高速公路上行驶，因故将车辆停驶在道路紧急停车带，且停车后未按规定开启警示灯光、放警示提示标志。是事故发生的次要原因。
